Keuringsverslag van een elektrische laagspanning- en zeer lage spanningsinstallatie

NIET CONFORM

Datum keuring: 15/04/2024

Straatnaam Paddenhoek
Huisnummer 39
Busnummer
Postcode 9830
Gemeente Sint-Martens-Latem
Land België

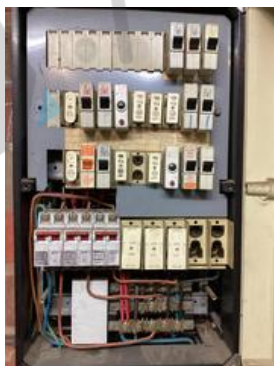
Afbeelding schakel- en verdeelbord:

15.05 De deur en/of afschermplaat van het schakelbord dient (terug)geplaatst worden. Aanraking van onder spanning staande delen mogelijk. (Boek 1 Afdeling 5.1.4. en 5.3.5.1.A. en 4.2.2.3.)

15.07 Verdeelbord dient vervangen te worden, de beschermingsgraad tegen rechtstreekse aanraking is onvoldoende. (Boek 1 Onderafdeling 4.2.2.3.)

15.09 De genaakbare, naakte onder spanning staande delen zijn onvoldoende afgeschermd. (Boek 1 Afdeling 5.1.4. en 4.2.2.3.)

15.10 Niet gebruikte invoeringen van het verdeelbord zijn niet correct of onvoldoende afgedicht. (Boek 1 Afdeling 5.1.4. en 4.2.2.3.)

15.14 Een alpolige scheidingsschakelaar is te voorzien om bord volledig spanningsloos te kunnen zetten. (Boek 1 Onderafdeling 5.3.5.1.B. en nota)

16.01 Een verzegelbare differentieelstroombeschermingsinrichting dient geplaatst te worden aan het begin van de installatie. (Boek 1 Onderafdeling 4.2.4.3.)
