Asbestinventarisatetest

Kapelstraat 263/0005, 8450 Bredene

Attestnummer : **20240909-000082.000**

Asbestveilig

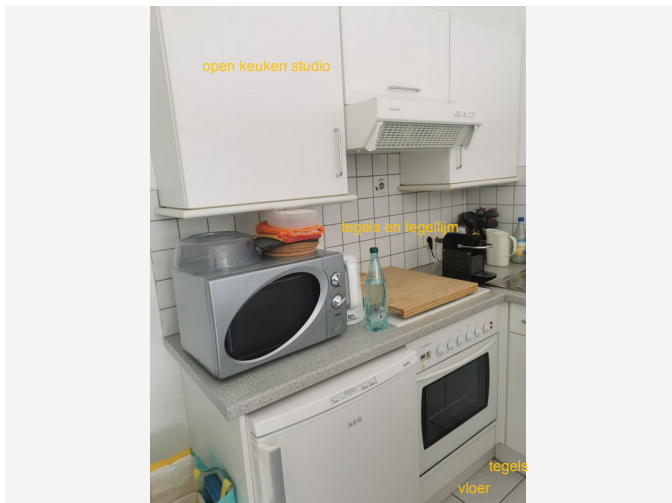
Fiche 2: open keuken tegels en tegellijm , tegelvloer studio

open keuken in studio

Identificatiemethode	Vaststelling & expertise (niet-asbestverdacht)
Primaire drager	Binnenwand

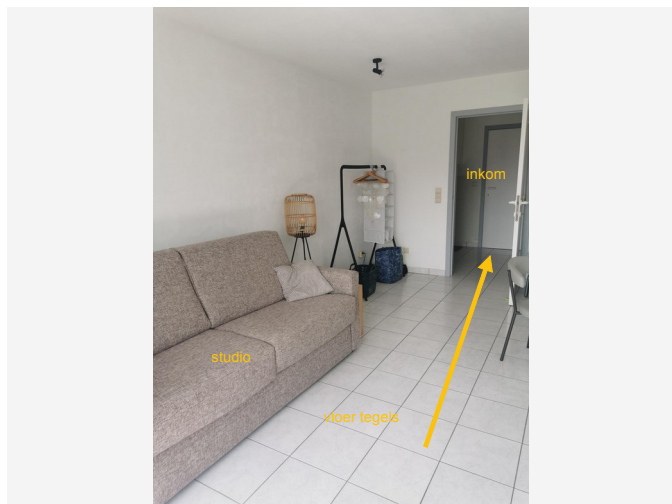
tegel vloer

Identificatiemethode	Vaststelling & expertise (niet-asbestverdacht)
Primaire drager	Vloer
