Asbestinventarisatetest

Bosdallaan 38, 1950 Kraainem

Attestnummer : 20230308-000216.000

Zone 1: Hoofdgebouw

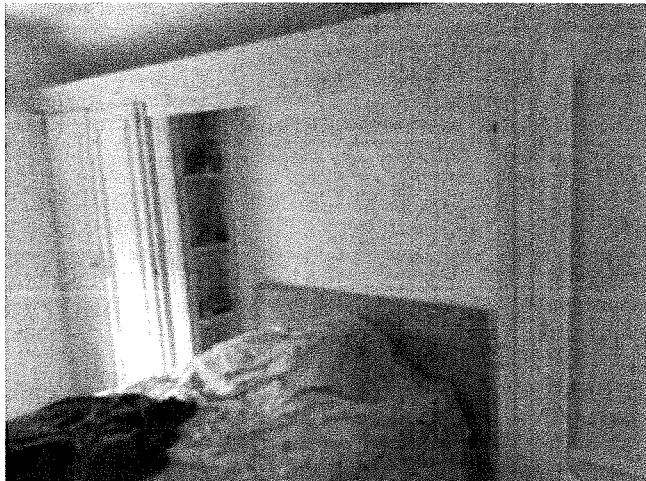
Fiche 1: Valse muren

Vrije foto

Na visuele en auditieve vaststelling concluderen we dat de muren volgens plan valse muren zijn

Identificatiemethode	Vaststelling & expertise (niet-asbestverdacht)
Primaire drager	Binnenwand

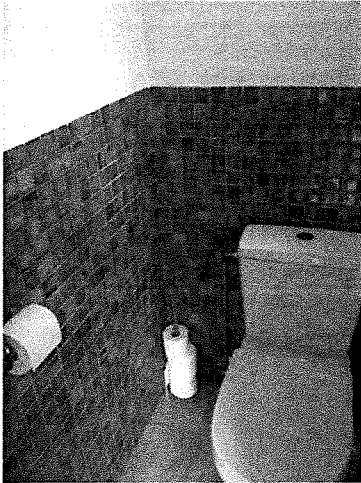
Vrije foto

De lijmlaag achter de tegels bevat mogelijks asbest, dit was niet waarneembaar, er waren geen bestaande openingen in de wandtegels

Identificatiemethode	Redelijk vermoeden
Primaire drager	Binnenwand

Bij renovatie of verwijdering raden wij u aan om een monstername te laten uitvoeren

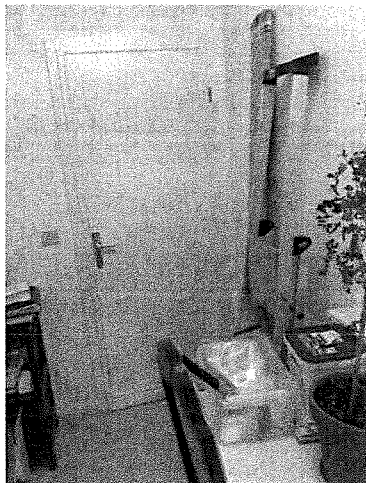
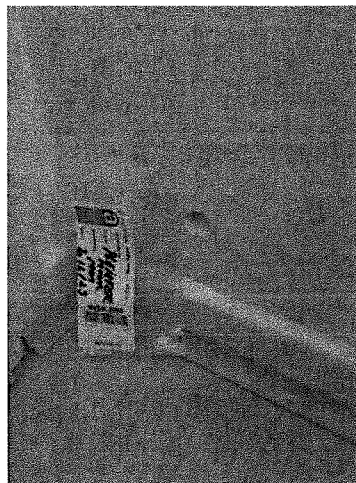
Fiche 4: Pleisterwerk muren

Overzichtsfoto

Detailfoto

Geen asbest

#	Type	Referentie	Resultaat
4.1	Mengmonster	M01	Geen asbest

Beschrijving	Pleisterwerk muren
Omgeving	Binnen
Primaire drager	Binnenwand

Bindmiddel van materiaal	Gips - kalk
Gebondenheid op basis van bindmiddel	Niet-hechtgebonden
Hoeveelheid (oppervlakte - dikte - aantal)	• 430,00 m ² - 2,00 cm - 1 stuk
Totaal volume	8,60 m ³
Identificatiemethode	Vaststelling met monstername
Destructieve handeling voor identificatie	Nee

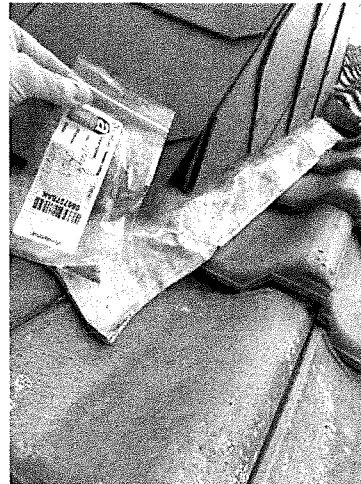
Fiche 5: Shingles

Overzichtsfoto

Detailfoto

Geen asbest

#	Type	Referentie	Resultaat
5.1	Puntmonster	M03	Geen asbest

Beschrijving	Shingles
Omgeving	Buiten
Primaire drager	HVAC infrastructuur en uitrusting
Bindmiddel van materiaal	Cement

Gebondenheid op basis van bindmiddel	Hecht
Hoeveelheid (oppervlakte - aantal)	• 22,00 m ² - 1 stuk
Totale oppervlakte	22,00 m ²
Identificatiemethode	Vaststelling met monstername
Destructieve handeling voor identificatie	Nee

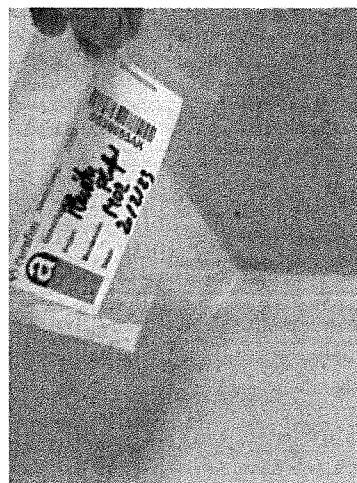
Fiche 6: Pleisterwerk plafond

Overzichtsfoto

Detailfoto

Geen asbest

#	Type	Referentie	Resultaat
6.1	Mengmonster	M02	Geen asbest

Beschrijving	Pleisterwerk plafond
Omgeving	Binnen
Primaire drager	Plafond
Bindmiddel van materiaal	Gips - kalk

Gebondenheid op basis van bindmiddel	Niet-hechtgebonden
Hoeveelheid (oppervlakte - dikte - aantal)	• 150,00 m ² - 2,00 cm - 1 stuk
Totaal volume	3,00 m ³
Identificatiemethode	Vaststelling met monstername
Destructieve handeling voor identificatie	Nee
