Asbestinventarisatetest

Leierwaarde 13, 9660 Brakel

Attestnummer : 20230918-000280.000

Niet-asbestveilig

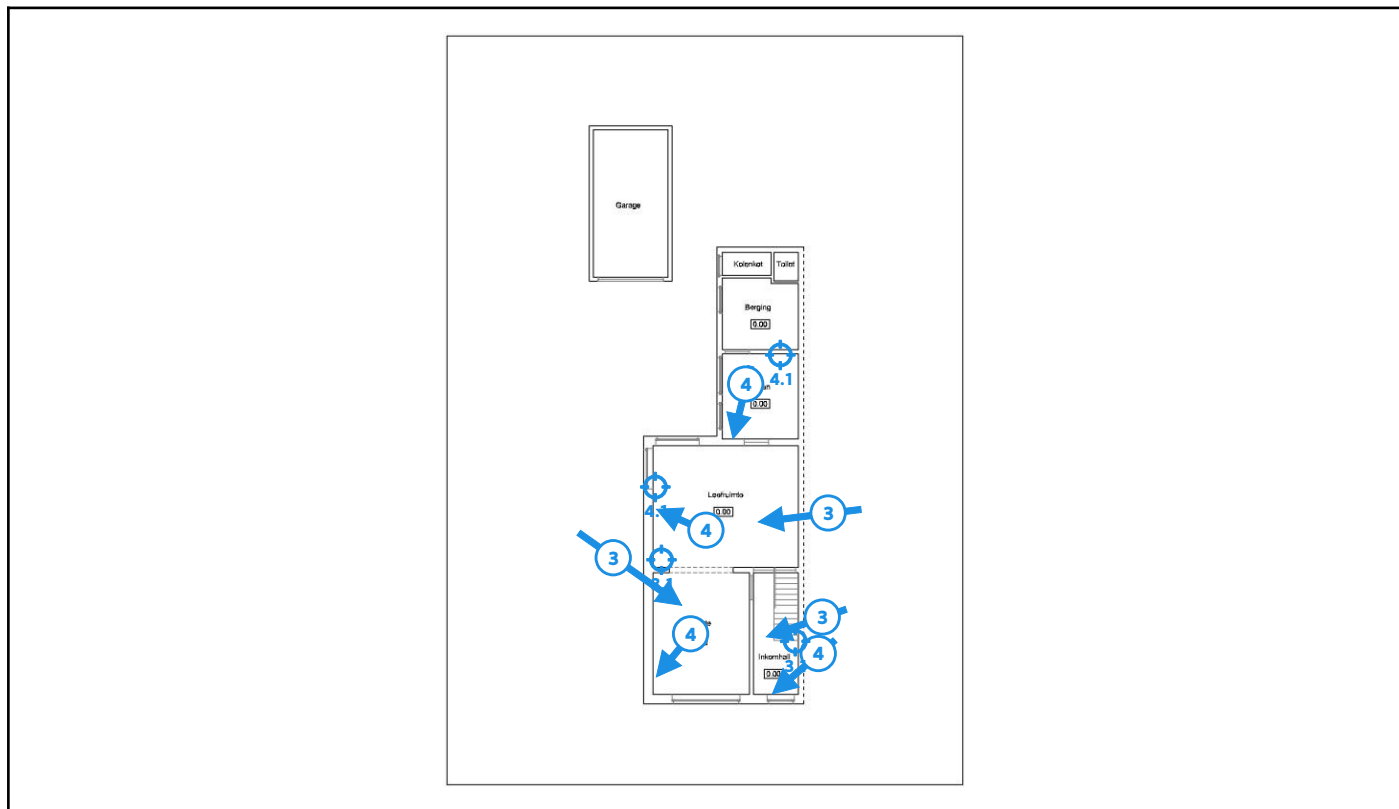
Plan 1.2: Gelijkvloers

Beschrijving	Type	Actie
3. Pleisterwerk plafonds	Geen asbest	-
3.1 Code: MM02	Mengmonster	-
4. Pleisterwerk muren	Geen asbest	-
4.1 Code: MM01	Mengmonster	-

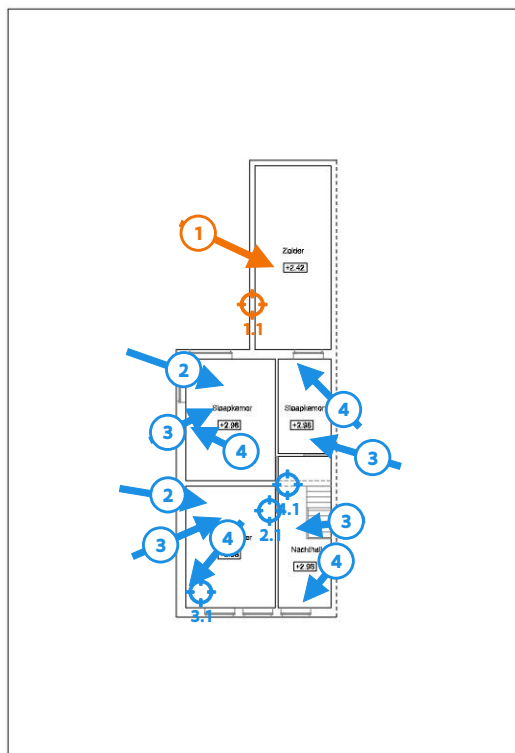
Plan 1.3: Verdieping

Beschrijving	Type	Actie
1. Schalies dakbedekking	Asbestmateriaal	Verwijderen
1.1 Code: MM04	Puntmonster	-
2. Vloerbekleding verdieping	Geen asbest	-
2.1 Code: MM03	Puntmonster	-
3. Pleisterwerk plafonds	Geen asbest	-
3.1 Code: MM02	Mengmonster	-
4. Pleisterwerk muren	Geen asbest	-
4.1 Code: MM01	Mengmonster	-

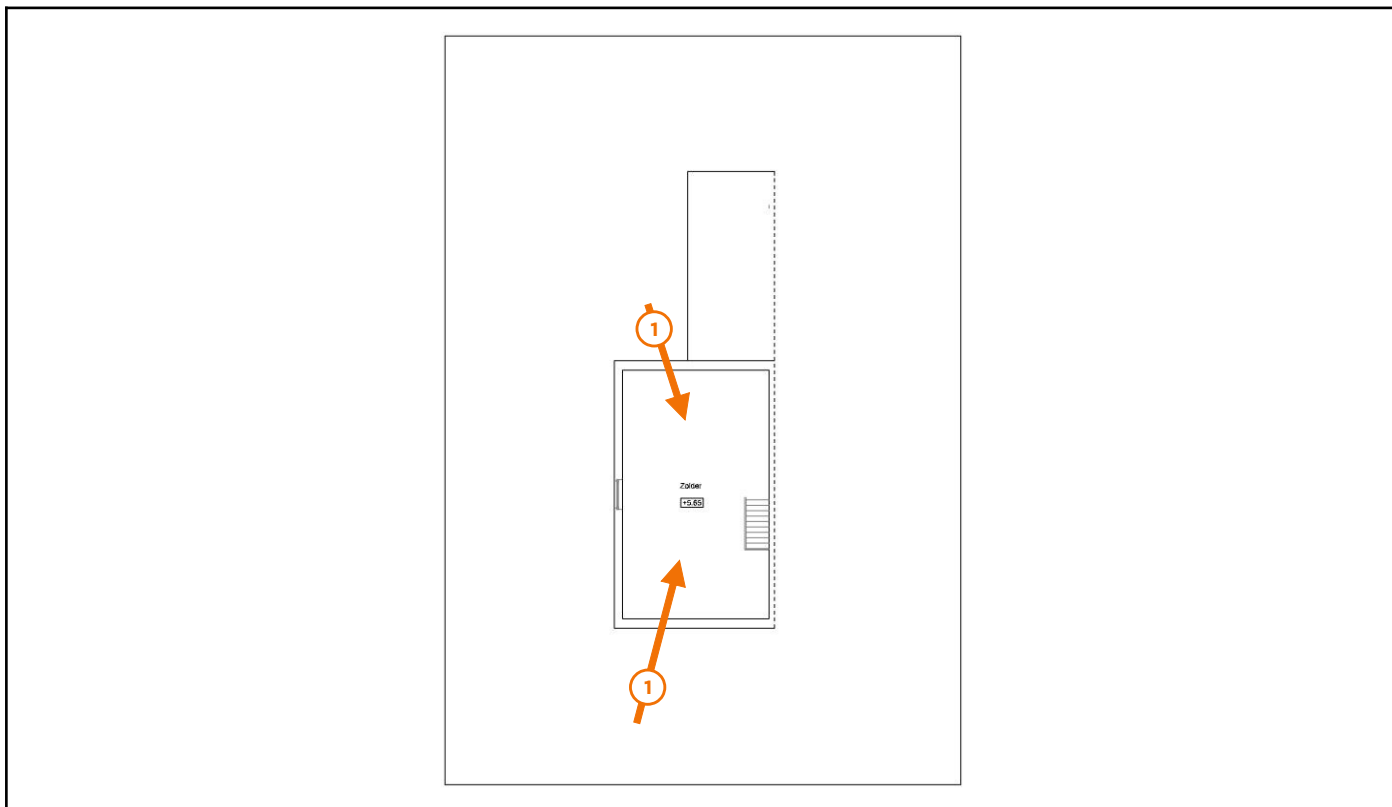
Plan 1.4: Zolder

Beschrijving	Type	Actie
1. Schalies dakbedekking	Asbestmateriaal	Verwijderen

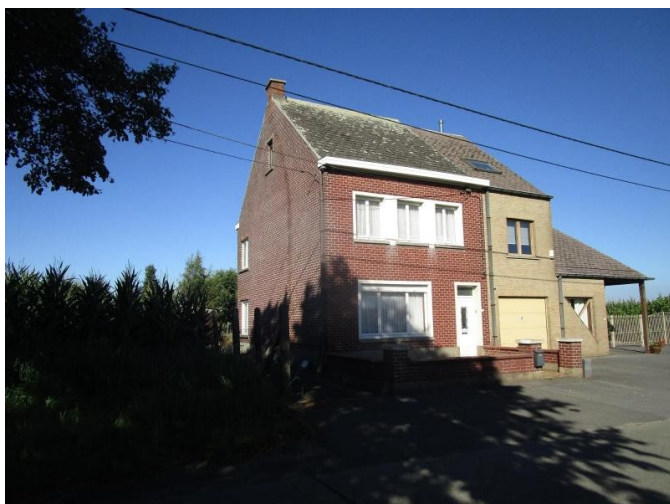
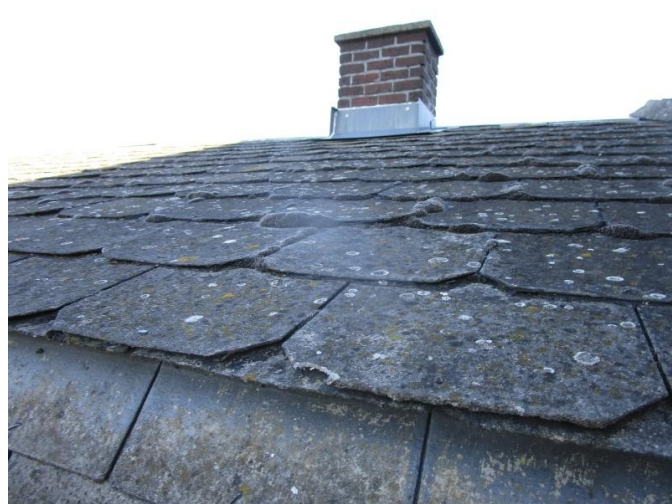
Overzichtsfoto

Detailfoto

Eindbeoordeling materiaalrisico	Verhoogd materiaalrisico en/of verhoogde kans op vezelvrijgave
---------------------------------	--

Gebondenheid	Categorie 1: hechtgebonden in oorsprong
Asbestsoort (vezeltype)	Alleen chrysotiel
Asbestconcentratie	Laag (< 50%)
Afschermingsgraad van het gehele materiaal	Geheel of deels vrij aan de buitenlucht
Toestand van het materiaal	Matig beschadigd, matig verweerd

Beschrijving	Schalies dakbedekking
Omgeving	Buiten
Primaire drager	Schuin dak
Asbestmateriaal	Dak- en gevelbekleding - Lei, shingle
Bindmiddel van asbestmateriaal	Cement
Gebondenheid op basis van bindmiddel	Hecht
Hoeveelheid (oppervlakte - aantal)	• 101,23 m ² - 1 stuk
Totale oppervlakte	101,23 m ²

Eenvoudig bereikbaar	Ja
Bevestigingswijze	<ul style="list-style-type: none">• Genageld, geniet
Identificatiemethode	Vaststelling met monstername
Destructieve handeling voor identificatie	Nee

Het asbestmateriaal valt onder de mijlpaal van 2034.

Verwijderen

- Zorg voor een veilig beheer. Vermijd het beschadigen van het asbestmateriaal. Controleer de toestand jaarlijks op wijzigingen.

- Eenvoudige handelingen: mag via doe-het-zelf of door werknemer(s) met opleidingsattest eenvoudige handelingen
Laat de schalies verwijderen door een erkend dakwerker. Zorg dat de schalies niet beschadigd worden bij het verwijderen en draag persoonlijke beschermingsmiddelen.

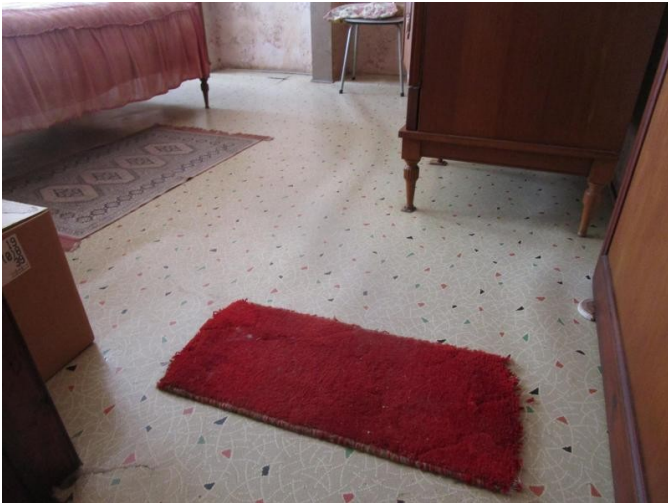
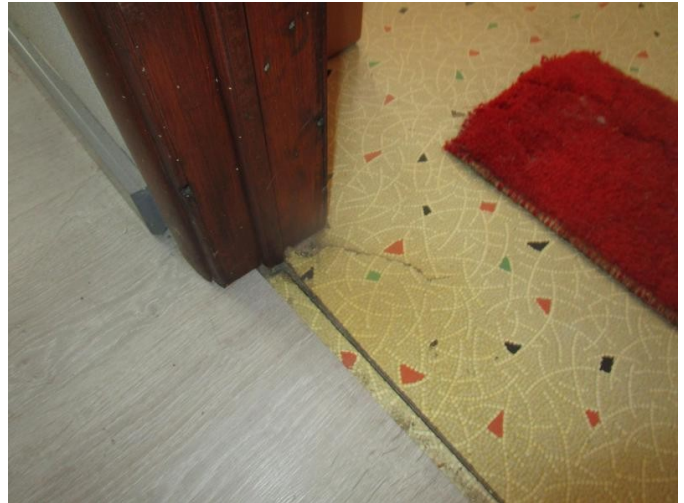
Fiche 2: Vloerbekleding verdieping

Geen asbest

Overzichtsfoto

Detailfoto

#	Type	Referentie	Resultaat
2.1	Puntmonster	MM03	Geen asbest

Beschrijving	Vloerbekleding verdieping
Omgeving	Binnen
Primaire drager	Vloer
Bindmiddel van materiaal	Kunststof of -hars

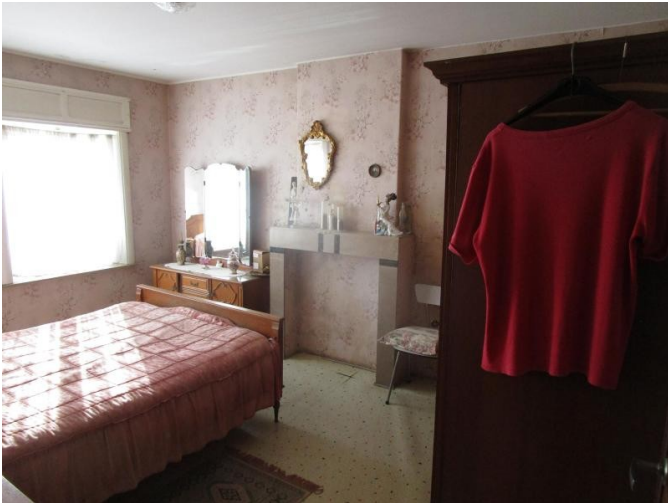
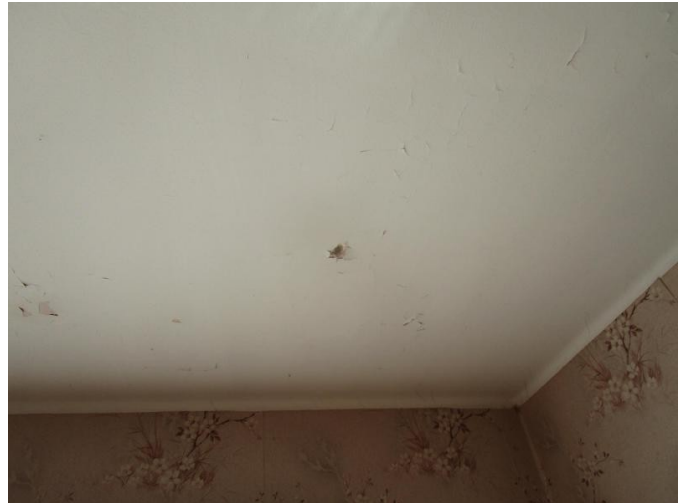
Fiche 3: Pleisterwerk plafonds

Geen asbest

Overzichtsfoto

Detailfoto

#	Type	Referentie	Resultaat
3.1	Mengmonster	MM02	Geen asbest

Beschrijving	Pleisterwerk plafonds
Omgeving	Binnen
Primaire drager	Plafond

Bindmiddel van materiaal	Gips - kalk
Gebondenheid op basis van bindmiddel	Niet-hechtgebonden
Hoeveelheid (oppervlakte - dikte - aantal)	• 87,67 m ² - 1,00 cm - 1 stuk
Totaal volume	0,877 m ³
Identificatiemethode	Vaststelling met monstername
Destructieve handeling voor identificatie	Nee

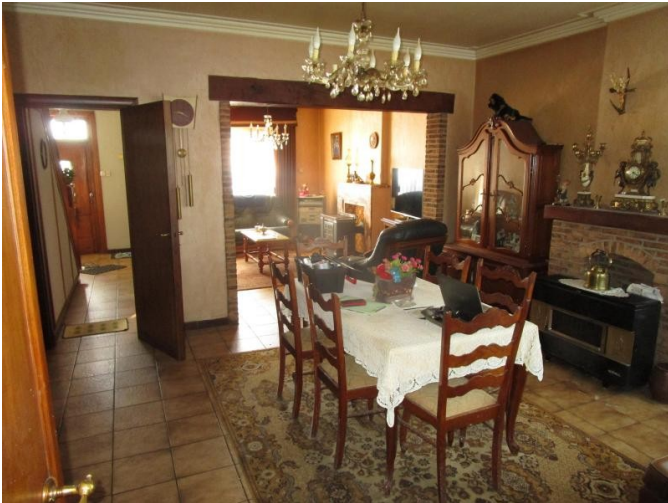
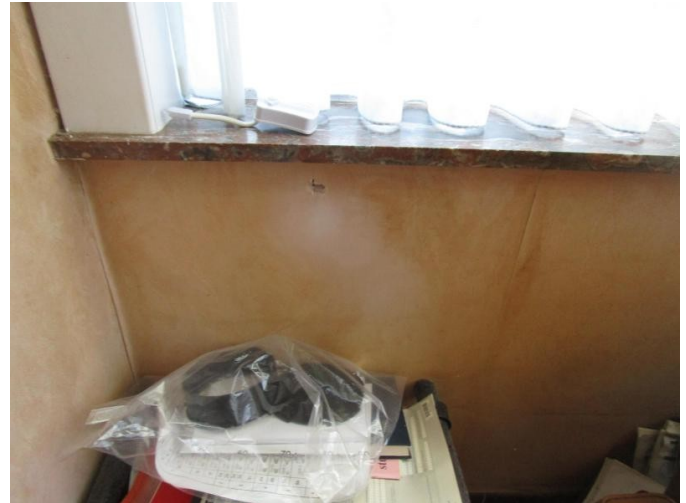
Fiche 4: Pleisterwerk muren

Geen asbest

Overzichtsfoto

Detailfoto

#	Type	Referentie	Resultaat
4.1	Mengmonster	MM01	Geen asbest

Beschrijving	Pleisterwerk muren
Omgeving	Binnen
Primaire drager	Binnenwand

Bindmiddel van materiaal	Gips - kalk
Gebondenheid op basis van bindmiddel	Niet-hechtgebonden
Hoeveelheid (oppervlakte - dikte - aantal)	• 288,32 m ² - 1,00 cm - 1 stuk
Totaal volume	2,883 m ³
Identificatiemethode	Vaststelling met monstername
Destructieve handeling voor identificatie	Nee
