Asbestinventarisatetest

Meerbeekstraat 84, 9660 Brakel

Attestnummer : 20251118-000298.000

Uitgegeven op : 18.11.2025

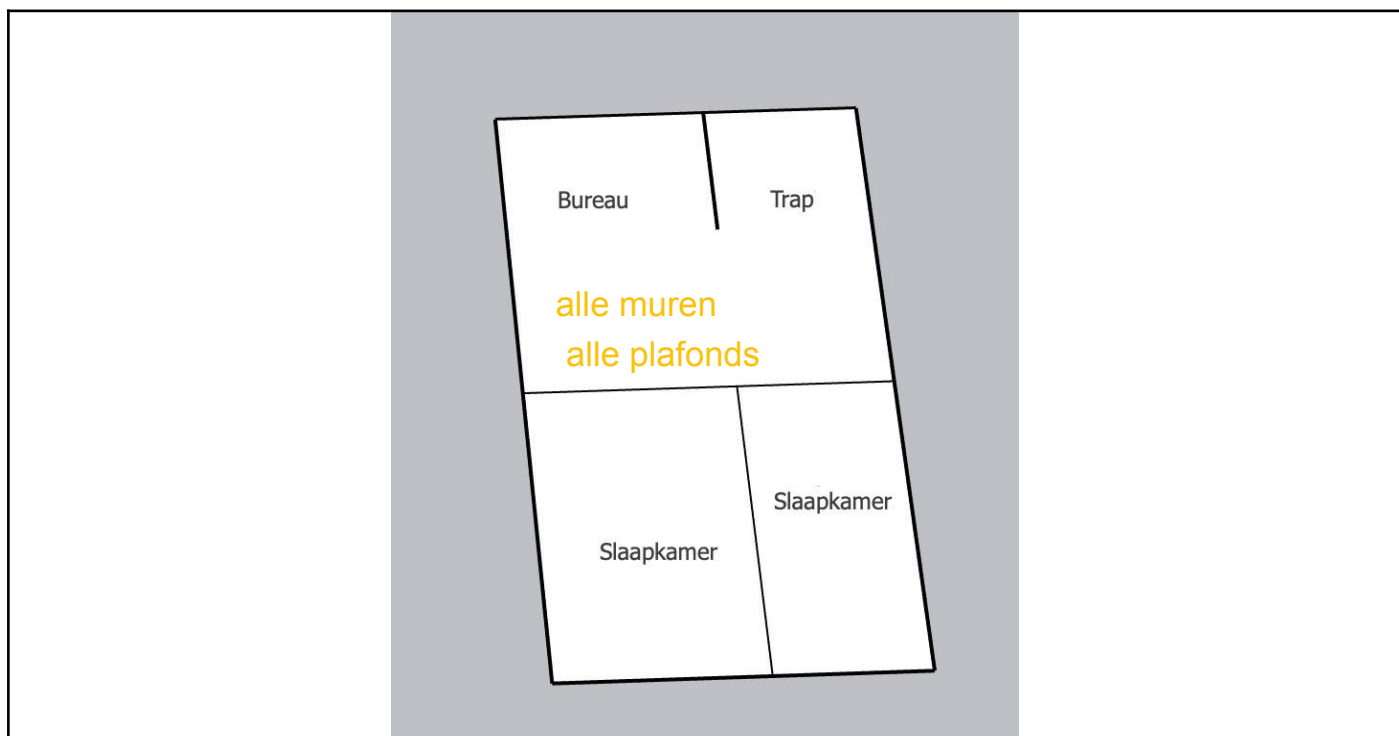
Plan 1.3: +2

Beschrijving	Type	Actie
2. Plafonds bestaande uit voorzetpanelen	Advies	-
3. Pleisterwerk wanden	Geen asbest	-

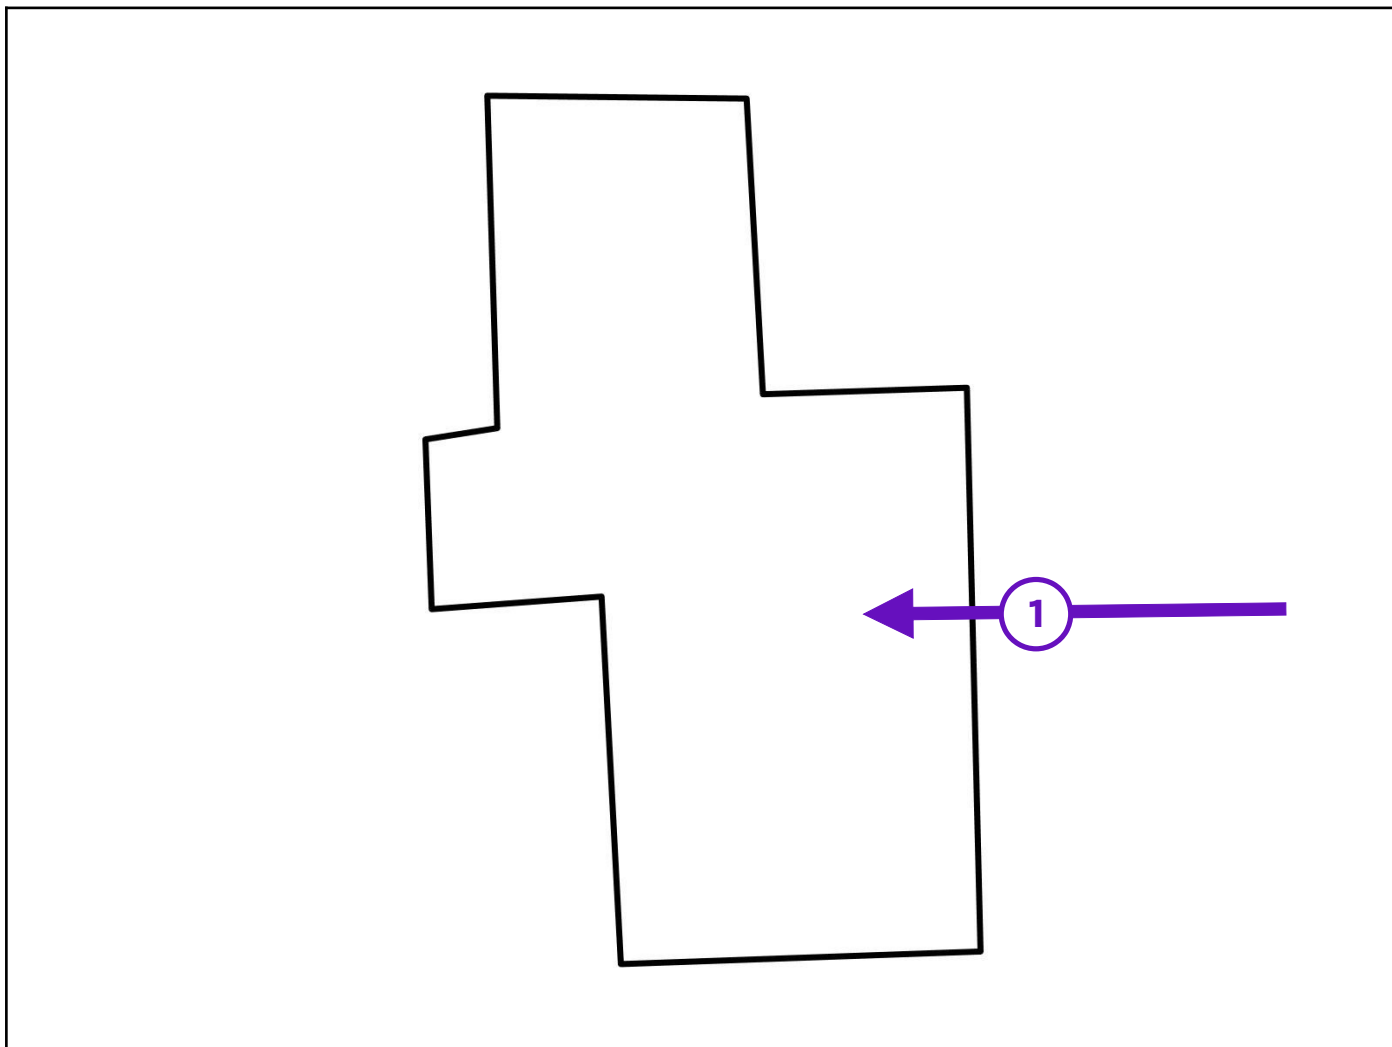
Plan 1.4: dakenplan

Beschrijving	Type	Actie
1. schouw	Beperking	-

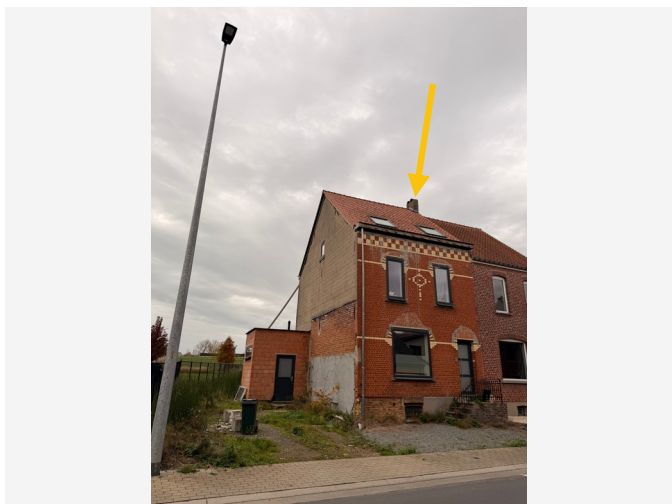
Situeringfoto

Tijdelijke beperking

Reden: Het te onderzoeken materiaal situeert zich hoger dan 3,50 m te rekenen vanaf een veilige ondergrond

Uitleg van de asbestdeskundige: Schouw enkel zichtbaar op dakpunt

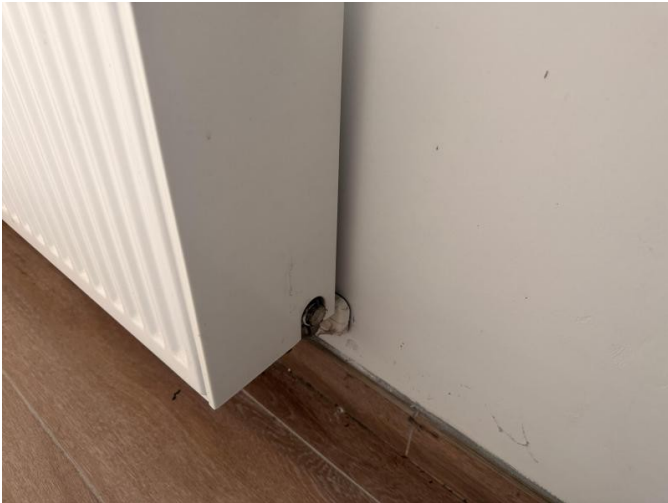
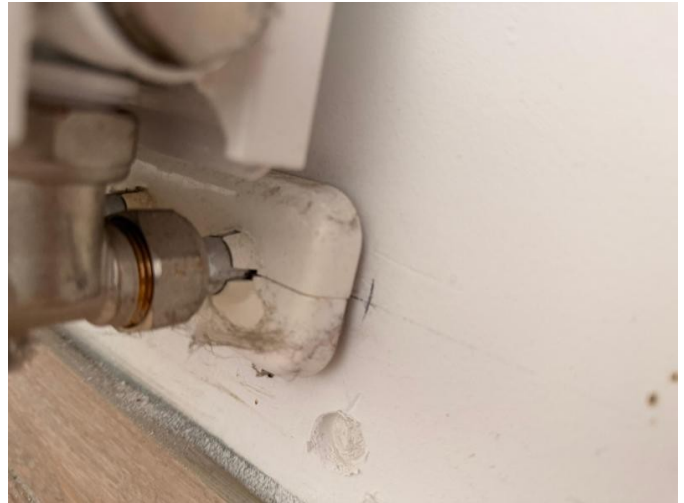
Fiche 3: Pleisterwerk wanden

Geen asbest

#	Type	Referentie	Resultaat
3.1	Mengmonster	1	Geen asbest

Beschrijving	Pleisterwerk wanden
Omgeving	Binnen
Primaire drager	Binnenwand
Bindmiddel van materiaal	Gips - kalk
Gebondenheid op basis van bindmiddel	Niet-hechtgebonden
Hoeveelheid (oppervlakte - dikte - aantal)	• 300,00 m ² - 1,00 cm - 1 stuk
Totaal volume	3,00 m ³
Identificatiemethode	Een monstername door de asbestdeskundige met laboanalyse door een asbestlabo.
Destructieve handeling voor identificatie	Nee
Opmerking	<p>De hoeveelheid is een zo nauwkeurig mogelijke opmeting. Hieraan kunnen evenwel geen rechten worden ontleend. Waar mogelijk, wordt staalname uitgevoerd conform het inspectieprotocol: in een droge ruimte zoals een slaapkamer, in een natte ruimte zoals een keuken of badkamer, in een traphal en in een stookruimte.</p> <p>Geen pleister in stooklokaal</p>
