Asbestinventarisatetest

Neerstraat 35, 9250 Waasmunster

Attestnummer : 20231130-000310.001

Zone 1: Hoofdgebouw

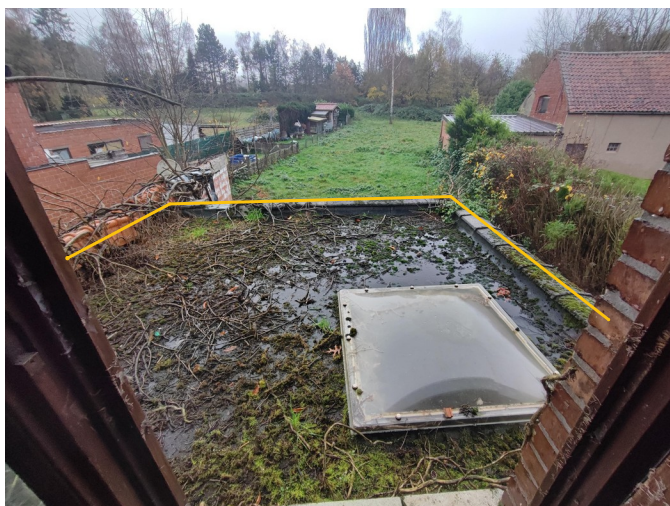
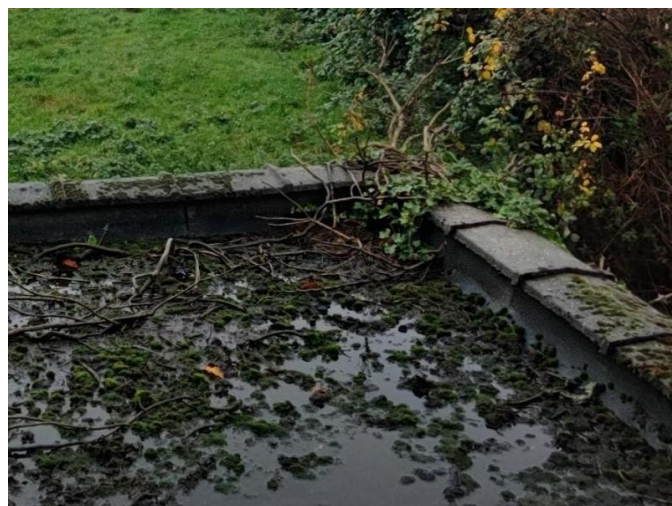
Het asbestmateriaal valt onder de mijlpaal van 2040.

Eindbeoordeling materiaalrisico	Laag materiaalrisico en/of verlaagde kans op vezelvrijgave
---------------------------------	--

Gebondenheid	Categorie 1: hechtgebonden in oorsprong
Asbestsoort (vezeltype)	Crocidoliet aanwezig
Asbestconcentratie	Laag (< 50%)
Afschermingsgraad van het gehele materiaal	Geheel of deels vrij aan de buitenlucht
Toestand van het materiaal	Onbeschadigd, niet verweerd

Beschrijving	Plat dak aanbouw roofing
Omgeving	Buiten
Primaire drager	Plat dak
Asbestmateriaal	Dak- en gevelbekleding - Roofing
Bindmiddel van asbestmateriaal	Bitumen (roofing, teer, asfalt)
Gebondenheid op basis van bindmiddel	Hecht
Hoeveelheid (oppervlakte - aantal)	• 21,00 m ² - 1 stuk
Totale oppervlakte	21,00 m ²
Eenvoudig bereikbaar	Ja
Bevestigingswijze	• Verlijmd, ingegoten, versmeerd

- Zorg voor een veilig beheer. Vermijd het beschadigen van het asbestmateriaal. Controleer de toestand jaarlijks op wijzigingen.

- Eenvoudige handelingen: mag via doe-het-zelf of door werknemer(s) met opleidingsattest eenvoudige handelingen
Betreft hechtgebonden materiaal

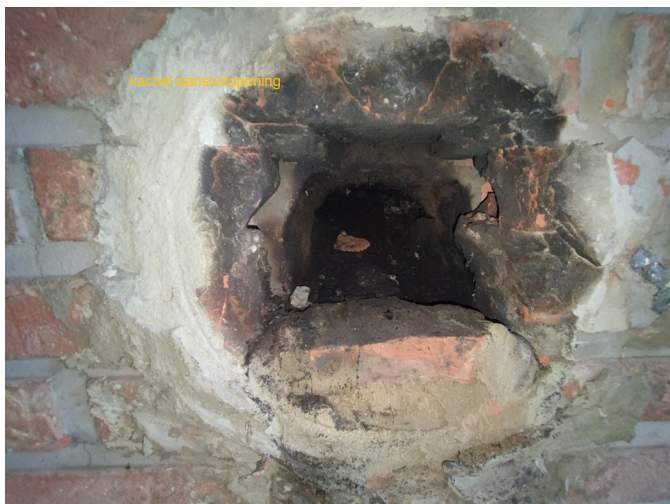
Identificatiemethode	Vaststelling & expertise (niet-asbestverdacht)
Primaire drager	Sanitaire infrastructuur en uitrusting (toe- en afvoer)

bij eventuele afbraakwerken is te controleren of de afvoerkanalen niet asbest houdens zijn . Zo ook het schouwkanaal .

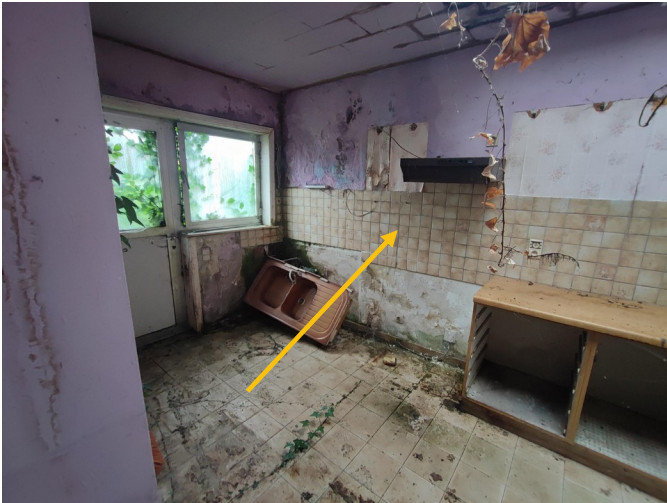
Identificatiemethode	Vaststelling & expertise (niet-asbestverdacht)
Primaire drager	Binnenwand

er is geen lijm laag van tegels bemonsterd (geen destructief onderzoek) . Bij verwijdering tegels eventueel lijm laag laten analyseren.

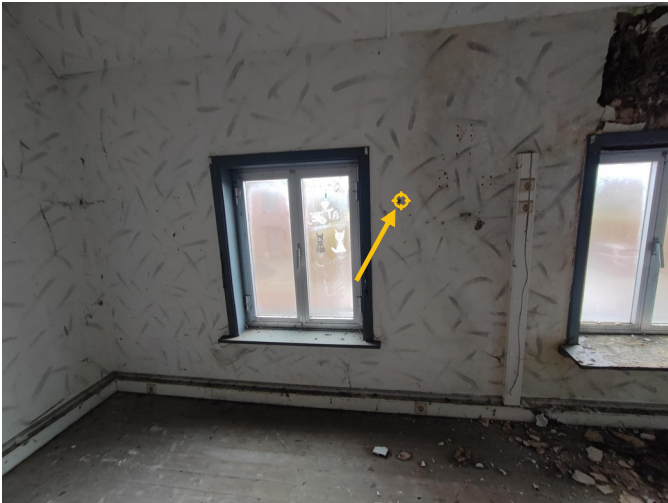
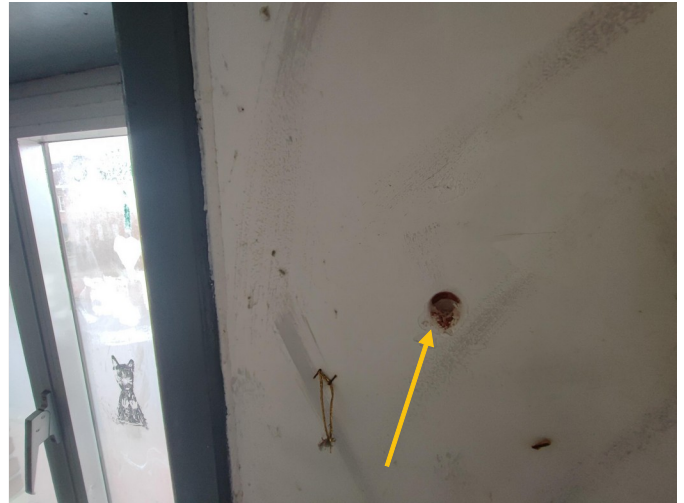
Fiche 4: pleister muren

Geen asbest

#	Type	Referentie	Resultaat
4.1	Mengmonster	23009-A	Geen asbest

Beschrijving	pleister muren
Omgeving	Binnen
Primaire drager	Binnenwand
Bindmiddel van materiaal	Gips - kalk

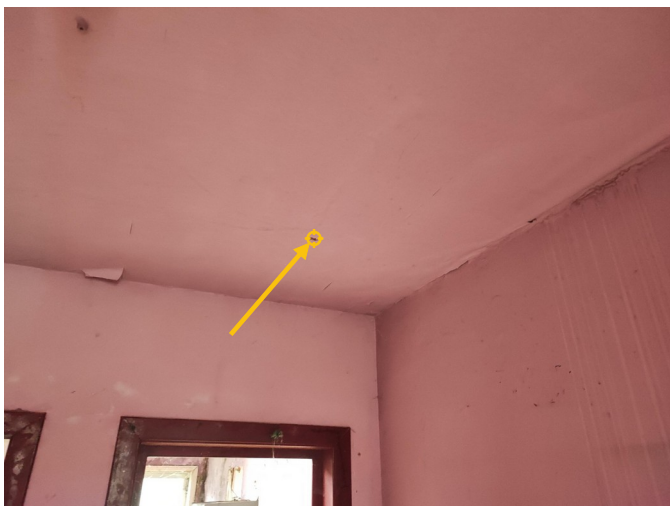
Fiche 5: pleister plafonds

Geen asbest

#	Type	Referentie	Resultaat
5.1	Mengmonster	23009-B	Geen asbest

Beschrijving	pleister plafonds
Omgeving	Binnen
Primaire drager	Binnenwand
Bindmiddel van materiaal	Gips - kalk

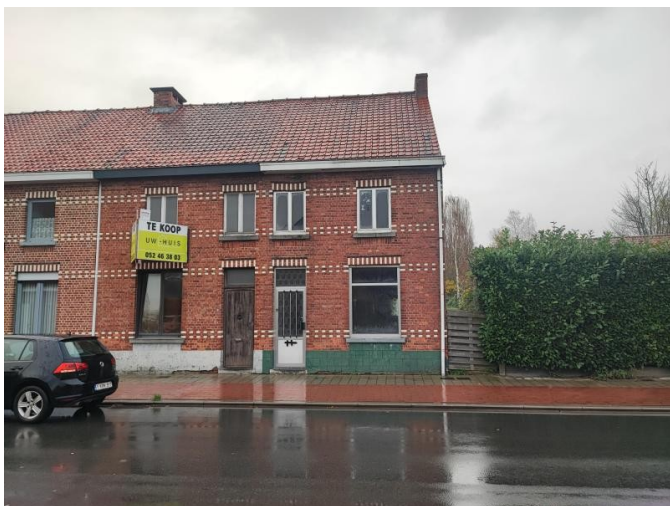
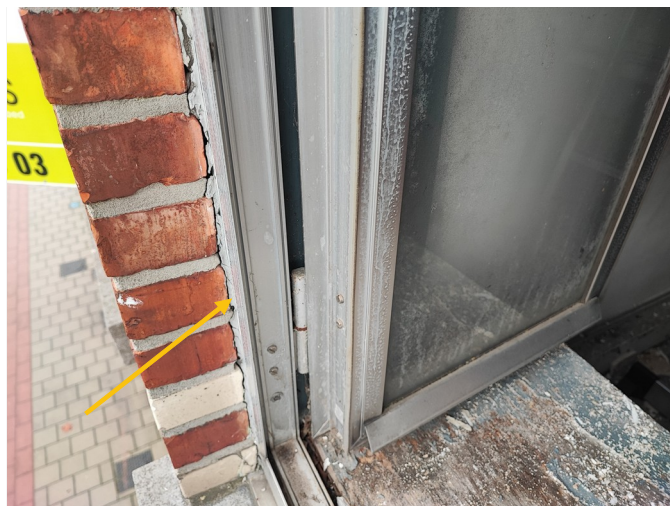
Geen asbest

#	Type	Referentie	Resultaat
6.1	Mengmonster	23009-C	Geen asbest

Beschrijving	mastiek rond alu ramen en deuren buiten
Omgeving	Buiten
Primaire drager	Wandopening verticaal (raam, deur, ...)
