1. ONDERWERP

Cel beheer (IOED): Preadvis iohv verkoop – 2026_001
Onderwerp: Kerkstraat 46, 9250 Waasmunster
Datum advies : 06/02/2026
Erfgoedconsulent: Charlotte Delannoye (Erfpunt) en Jan De Kesel (agentschap Onroerend Erfgoed)

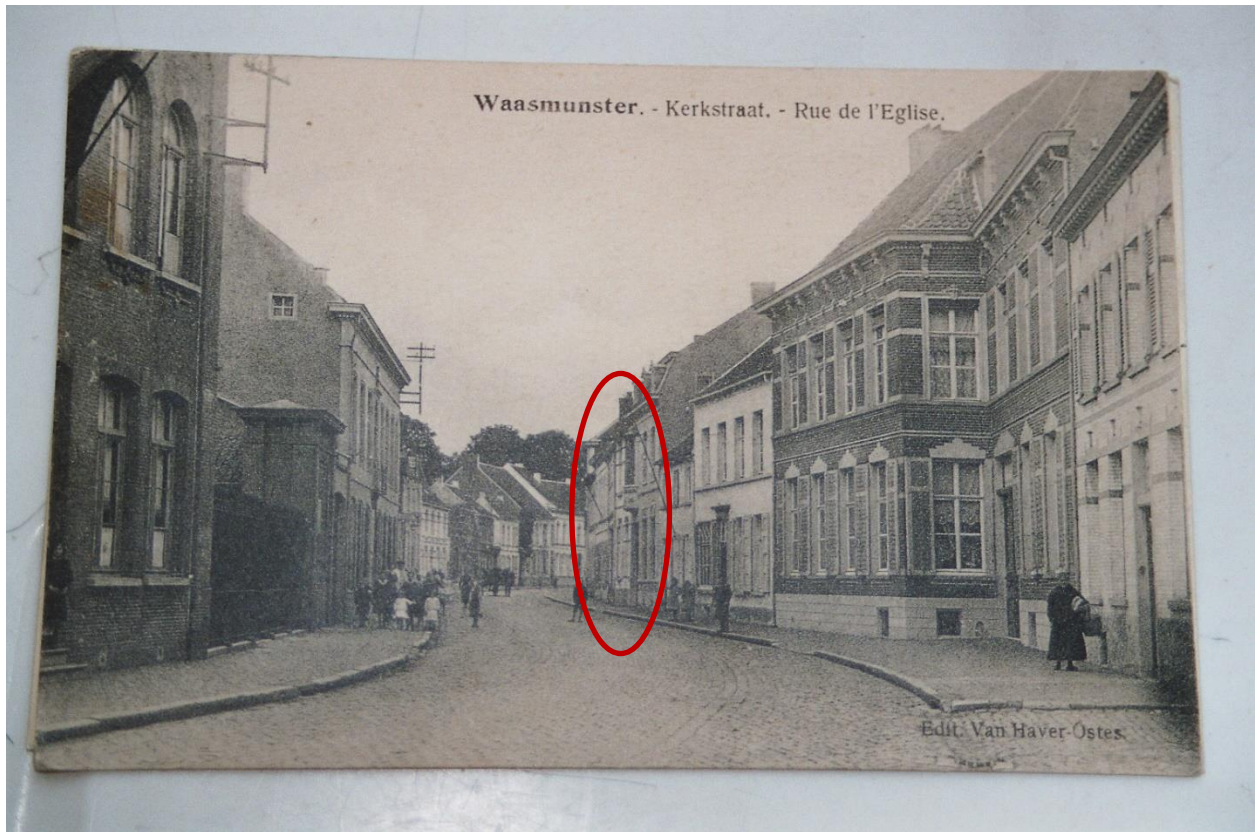
Op oude postkaarten is te zien dat de woning vroeger een geheel vormde met nr 48, waarvan ca 1920 de voorgevel werd aangepast in belle époque-stijl (zie postkaart hieronder). Tijdens het plaatsbezoek woude we verifiëren of bij nr 46 ook nog een oudere kern aanwezig was en of de voorgevel gelijktijdig met het aanpalende pand vernieuwd werd. De openingen op de begane grond zouden in principe weer hersteld kunnen worden obv deze postkaarten en evt archiefplannen, maar om een goed beeld te hebben van de haalbaarheid en de huidige (bouwfysische) toestand van het pand werd een plaatsbezoek ingepland. Hieruit bleek dat de woning al langdurige tijd leeg staat met onherstelbare schade als gevolg. De woning heeft te kampen met sterke schimmelvorming, vocht, onstabiele dakconstructies en is niet meer bewoonbaar. Behoud van dit volume is daardoor niet haalbaar.

Tegen sloop en heropbouw van de woning is vanuit erfgoedpunt geen bezwaar. Wel vragen wij om de bestaande kroonlijsthoogte aan te houden en opnieuw voor een volume onder zadeldak te kiezen. De gevelritmering wordt best afgestemd op de aanpalende panden met voldoende verticaliteit in de gevel en aandacht voor geveldetailering. Oorspronkelijk was de gevel opgedeeld in twee traveeën met op de begane grond venster en deuropening waarvan de hoogte was uitgelijnd met de openingen van het pand rechts, wat als referentie voor het nieuwe ontwerp genomen kan worden. Qua gevelafwerking zijn er geen specifieke richtlijnen, maar een afwerking in witte of pastelkleurige tinten is wenselijk.
