# Asbestinventarisatetest

Geemstraat 47, 9220 Hamme

Attestnummer : 20231128-000159.000

Uitgegeven op : 28.11.2023

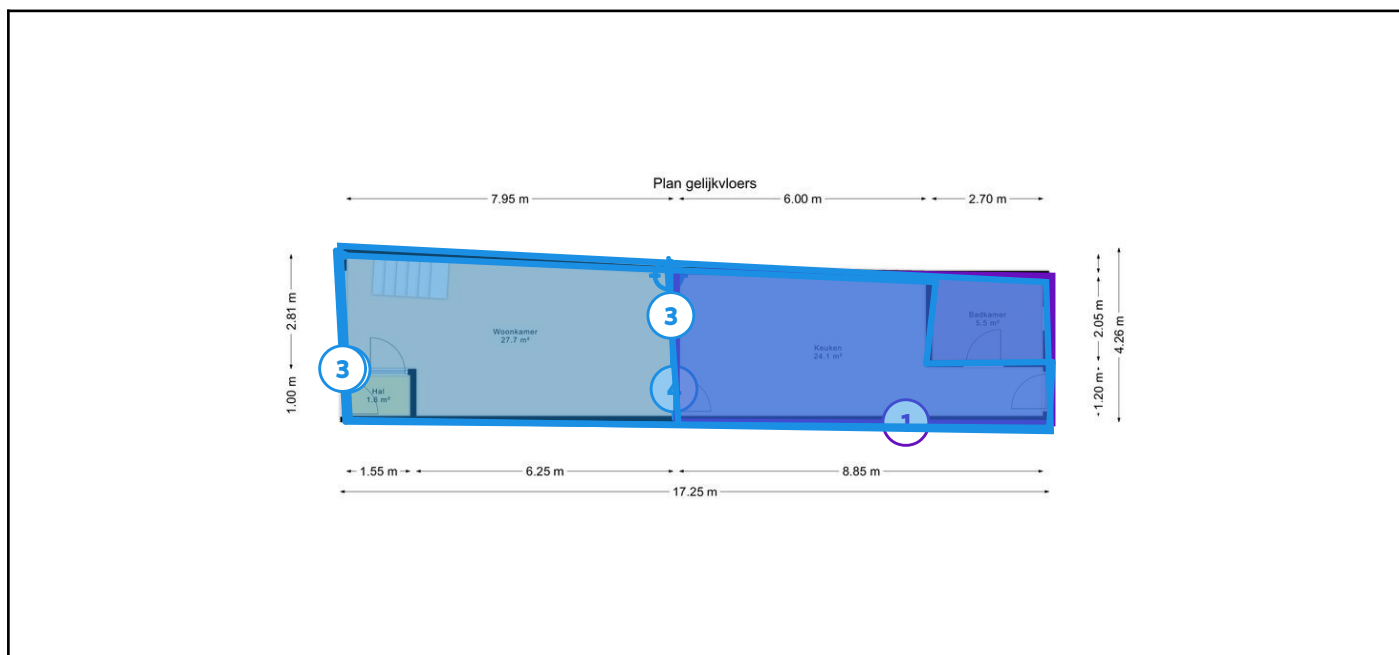
# Plan 1.1: Plan gelijkvloers

Beschrijving	Type	Actie
1. Plat dak EPDM	Advies	-
3. Pleisterwerk Muur	Geen asbest	-
4. Pleisterwerk Plafond	Geen asbest	-
4.1 Code: MM02	Mengmonster	-

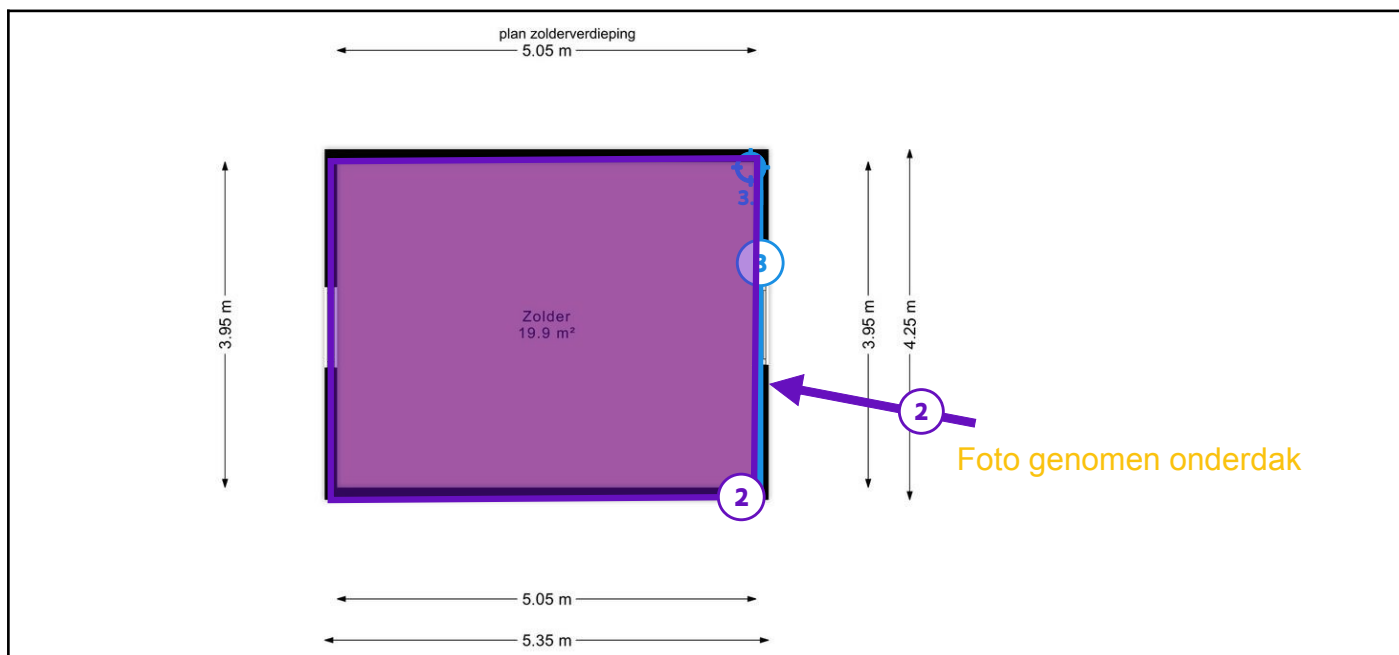
## Plan 1.3: Plan zolderverdieping

Beschrijving	Type	Actie
2. Onderdak woning - vernieuwd	Advies	-
3. Pleisterwerk Muur	Geen asbest	-
3.1 Code: MM01	Mengmonster	-

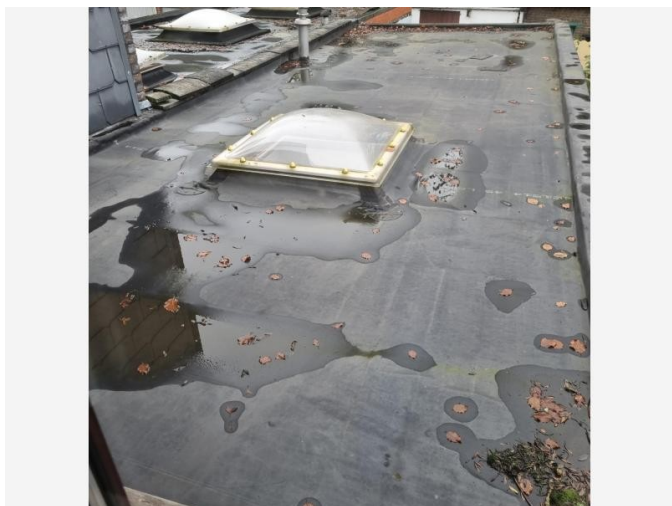
Het platdak is voorzien van EPDM.

Identificatiemethode	Vaststelling & expertise (niet-asbestverdacht)
Primaire drager	Plat dak

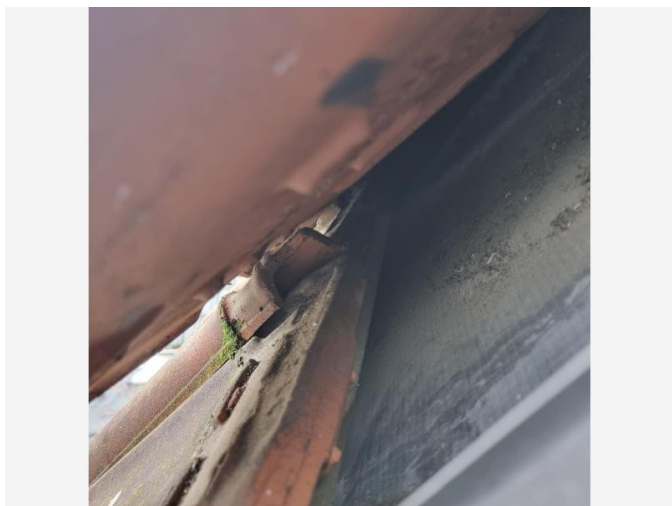
Het onderdak is vernieuwd en is geen cementplaat.

Identificatiemethode	Vaststelling & expertise (niet-asbestverdacht)
Primaire drager	Schuin dak

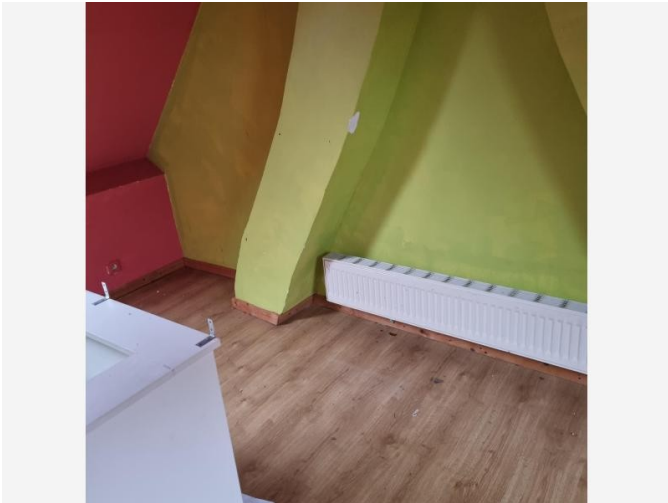
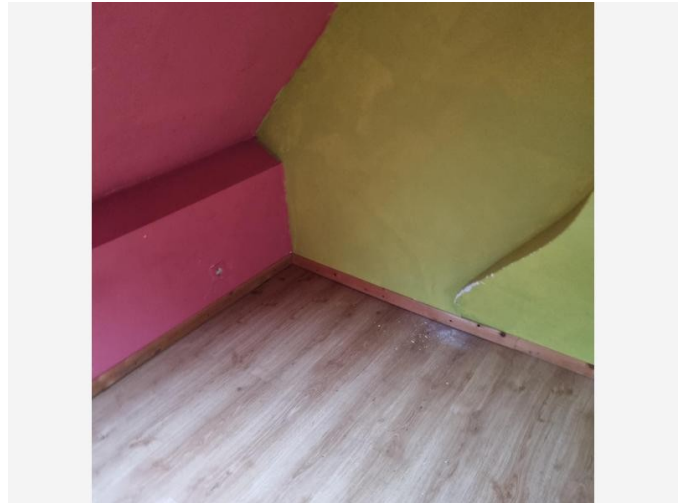
Geen asbest

#	Type	Referentie	Resultaat
3.1	Mengmonster	MM01	Geen asbest

Beschrijving	Pleisterwerk Muur
Omgeving	Binnen
Primaire drager	Binnenwand

<b>Bindmiddel van materiaal</b>	Gips - kalk
<b>Gebondenheid op basis van bindmiddel</b>	Niet-hechtgebonden
<b>Hoeveelheid (oppervlakte - dikte - aantal)</b>	• 110,00 m <sup>2</sup> - 0,46 cm - 1 stuk
<b>Totaal volume</b>	0,506 m <sup>3</sup>
<b>Identificatiemethode</b>	Vaststelling met monstername
<b>Destructieve handeling voor identificatie</b>	Nee

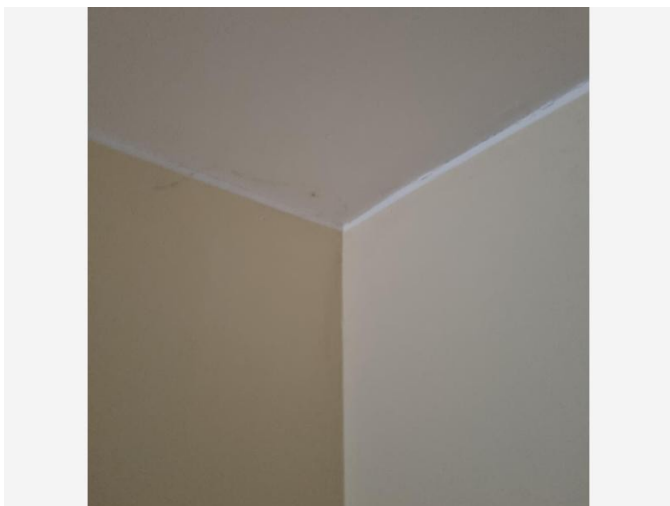
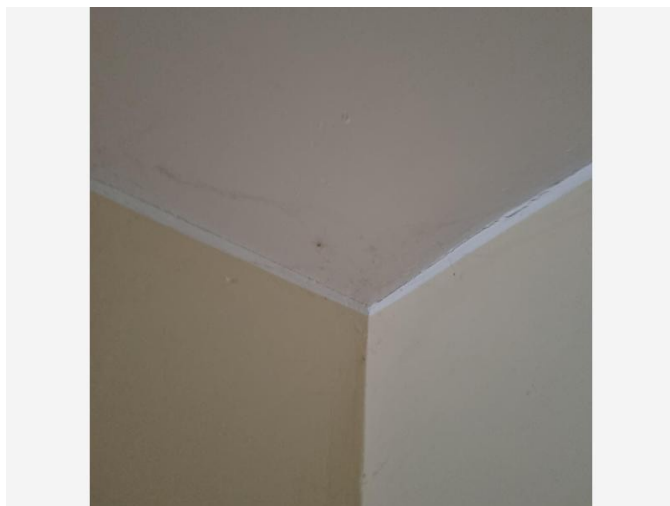
## Fiche 4: Pleisterwerk Plafond

Geen asbest

#	Type	Referentie	Resultaat
4.1	Mengmonster	MM02	Geen asbest

Beschrijving	Pleisterwerk Plafond
Omgeving	Binnen
Primaire drager	Plafond
Bindmiddel van materiaal	Gips - kalk

<b>Gebondenheid op basis van bindmiddel</b>	Niet-hechtgebonden
<b>Hoeveelheid (oppervlakte - dikte - aantal)</b>	• 70,00 m <sup>2</sup> - 0,50 cm - 1 stuk
<b>Totaal volume</b>	0,35 m <sup>3</sup>
<b>Identificatiemethode</b>	Vaststelling met monstername
<b>Destructieve handeling voor identificatie</b>	Nee
