# Asbestinventarisatetest

Leopoldlei 23, 2660 Antwerpen

Attestnummer : 20240229-000348.000

Uitgegeven op : 29.02.2024

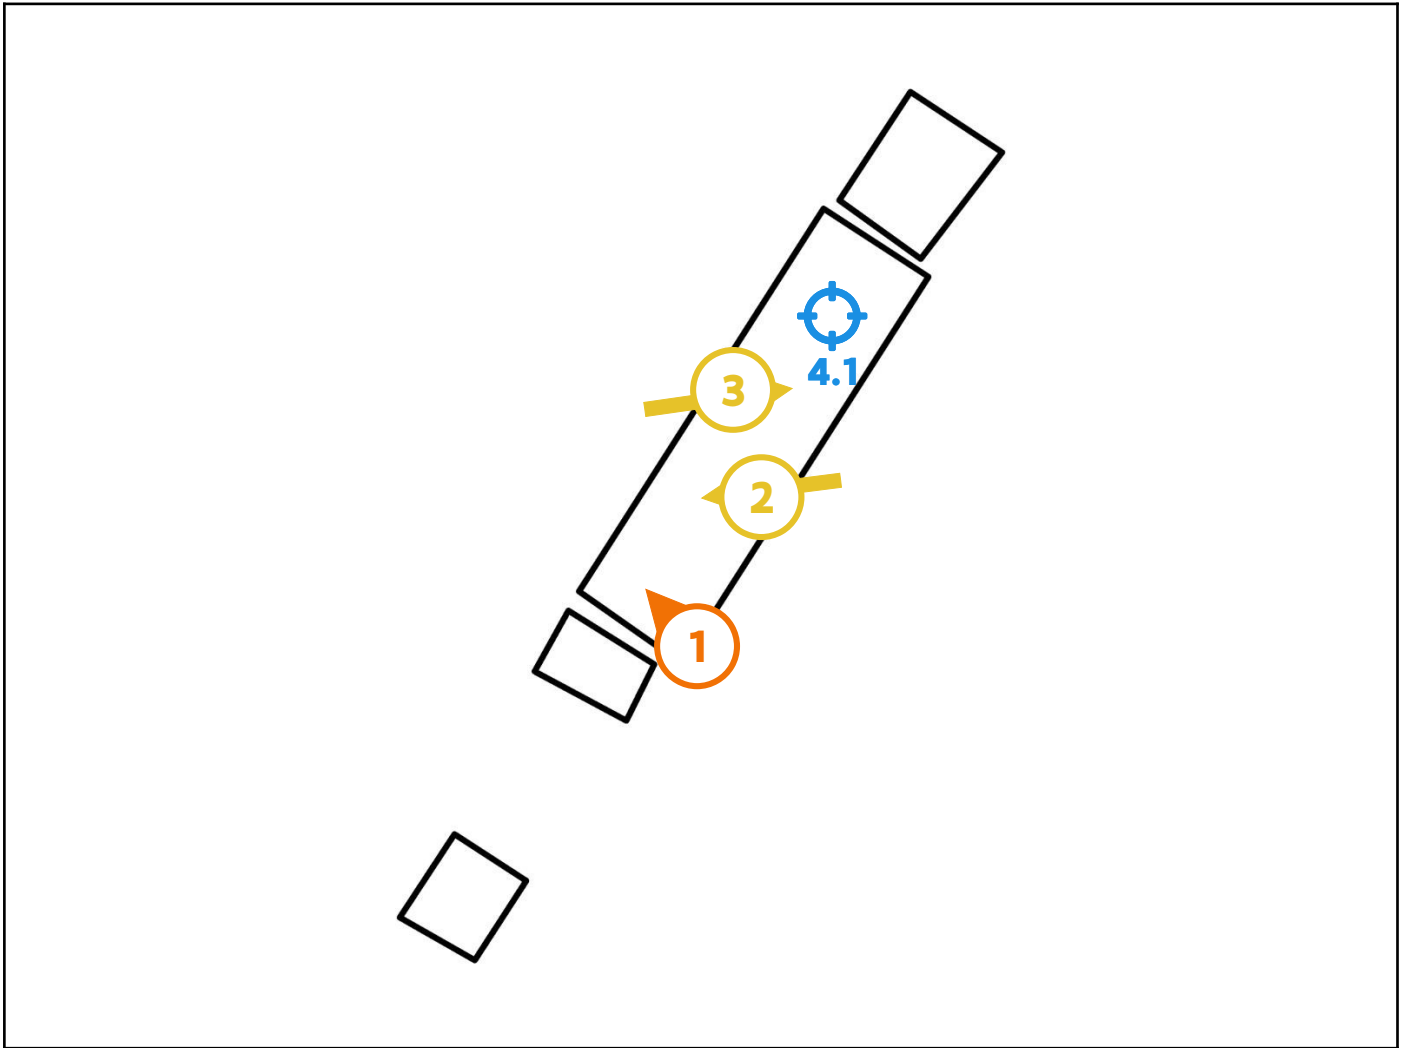
# Plan 1.1: Hoofdgebouw plan

Beschrijving	Type	Actie
1. Leidingisolatie	Asbestmateriaal	Verwijderen
2. Roofing	Asbestmateriaal	Zorgvuldig beheren
3. Roofing	Asbestmateriaal	Zorgvuldig beheren
4. Pleister muren	Geen asbest	-
4.1 Code: 240312_1	Mengmonster	-

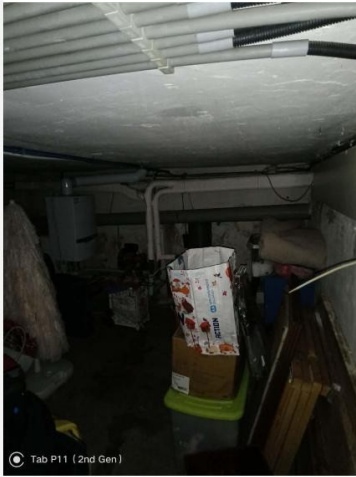
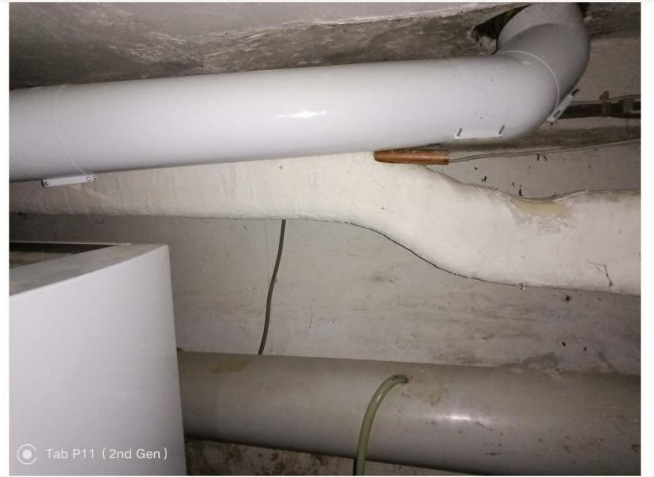
Overzichtsfoto

Detailfoto

Eindbeoordeling materiaalrisico	Laag materiaalrisico en/of verlaagde kans op vezelvrijgave
---------------------------------	--

Gebondenheid	Categorie 2: niet-hechtgebonden met matrix
Asbestsoort (vezeltype)	Crocidoliet aanwezig
Asbestconcentratie	Laag (< 50%)
Afschermingsgraad van het gehele materiaal	Geheel of deels (ook) vrij aan de binnenlucht
Toestand van het materiaal	Onbeschadigd, niet verweerd

Beschrijving	Leidingisolatie
Omgeving	Binnen
Primaire drager	HVAC infrastructuur en uitrusting
Asbestmateriaal	In-situ afwerkingslagen - Thermische isolatie
Bindmiddel van asbestmateriaal	Gips - kalk
Gebondenheid op basis van bindmiddel	Niet-hechtgebonden
Hoeveelheid (lengte - omtrek - dikte - aantal)	<ul style="list-style-type: none"><li>• 10,00 m - 20,00 cm - 4,00 cm - 1 stuk</li></ul>
Totaal volume	0,08 m <sup>3</sup>
Eenvoudig bereikbaar	Ja
Bevestigingswijze	<ul style="list-style-type: none"><li>• Verlijmd, ingegoten, versmeerd</li></ul>

<b>Identificatiemethode</b>	Vaststelling zonder monstername Motivatie: Op vraag van de eigenaar-opdrachtgever werd geen monstername uitgevoerd
<b>Destructieve handeling voor identificatie</b>	Nee

Het asbestmateriaal valt onder de mijlpaal van 2034.

[Verwijderen](#)

- Zorg voor een veilig beheer. Vermijd het beschadigen van het asbestmateriaal. Controleer de toestand jaarlijks op wijzigingen.

- Hermetische zone (erkend asbestverwijderaar)  
Stofverspreiding verhinderen tijdens werken

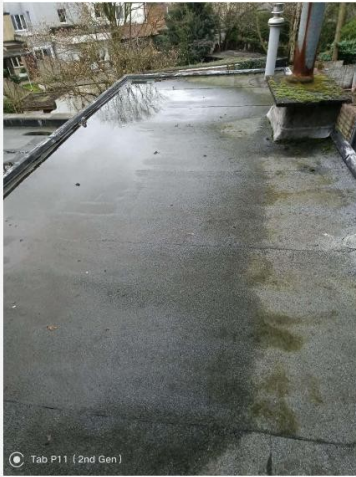
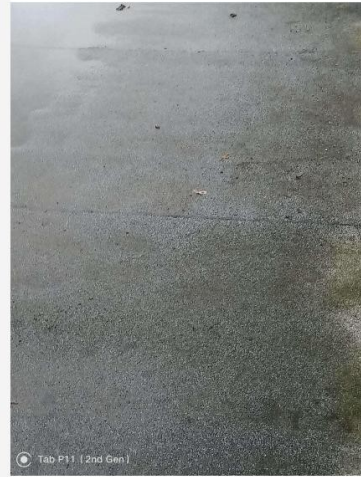
Overzichtsfoto

Detailfoto

Eindbeoordeling materiaalrisico	Laag materiaalrisico en/of verlaagde kans op vezelvrijgave
---------------------------------	--

Gebondenheid	Categorie 1: hechtgebonden in oorsprong
Asbestsoort (vezeltype)	Alleen chrysotiel
Asbestconcentratie	Laag (< 50%)
Afschermingsgraad van het gehele materiaal	Geheel of deels vrij aan de buitenlucht
Toestand van het materiaal	Licht beschadigd, licht verweerd. Intact materiaal type Pical – asbestboard of categorie III 'gebondenheid'

Beschrijving	Roofing
Omgeving	Buiten
Primaire drager	Plat dak
Asbestmateriaal	Dak- en gevelbekleding - Roofing
Bindmiddel van asbestmateriaal	Bitumen (roofing, teer, asfalt)
Gebondenheid op basis van bindmiddel	Hecht
Hoeveelheid (oppervlakte - aantal)	• 25,00 m <sup>2</sup> - 1 stuk
Totale oppervlakte	25,00 m <sup>2</sup>
Eenvoudig bereikbaar	Ja
Bevestigingswijze	• Verlijmd, ingegoten, versmeerd

<b>Identificatiemethode</b>	Vaststelling zonder monstername Motivatie: Op vraag van de eigenaar-opdrachtgever werd geen monstername uitgevoerd
<b>Destructieve handeling voor identificatie</b>	Nee

Het asbestmateriaal valt onder de mijlpaal van 2040.

Zorgvuldig beheren

- Zorg voor een veilig beheer. Vermijd het beschadigen van het asbestmateriaal. Controleer de toestand jaarlijks op wijzigingen.
- Zorg voor een veilig beheer en verwijder dit asbestmateriaal wanneer het bij werken eenvoudig bereikbaar wordt. Controleer de toestand jaarlijks op wijzigingen.

- Eenvoudige handelingen: mag via doe-het-zelf of door werknemer(s) met opleidingsattest eenvoudige handelingen  
Stofverspreiding verhinderen tijdens werken

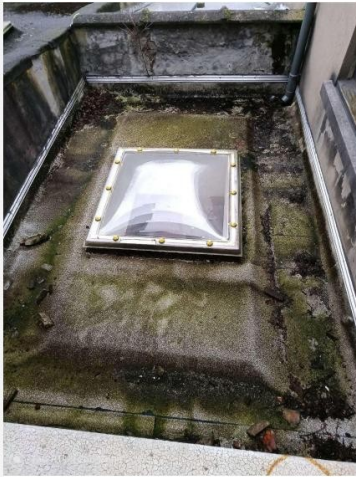
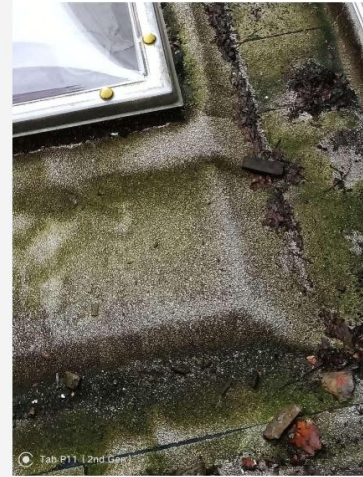
Overzichtsfoto

Detailfoto

Eindbeoordeling materiaalrisico	Laag materiaalrisico en/of verlaagde kans op vezelvrijgave
---------------------------------	--

Gebondenheid	Categorie 1: hechtgebonden in oorsprong
Asbestsoort (vezeltype)	Alleen chrysotiel
Asbestconcentratie	Laag (< 50%)
Afschermingsgraad van het gehele materiaal	Geheel of deels vrij aan de buitenlucht
Toestand van het materiaal	Licht beschadigd, licht verweerd. Intact materiaal type Pical – asbestboard of categorie III 'gebondenheid'

Beschrijving	Roofing
Omgeving	Buiten
Primaire drager	Plat dak
Asbestmateriaal	Dak- en gevelbekleding - Roofing
Bindmiddel van asbestmateriaal	Bitumen (roofing, teer, asfalt)
Gebondenheid op basis van bindmiddel	Hecht
Hoeveelheid (oppervlakte - aantal)	• 8,00 m <sup>2</sup> - 1 stuk
Totale oppervlakte	8,00 m <sup>2</sup>
Eenvoudig bereikbaar	Ja
Bevestigingswijze	• Verlijmd, ingegoten, versmeerd

<b>Identificatiemethode</b>	Vaststelling zonder monstername Motivatie: Op vraag van de eigenaar-opdrachtgever werd geen monstername uitgevoerd
<b>Destructieve handeling voor identificatie</b>	Nee

Het asbestmateriaal valt onder de mijlpaal van 2040.

Zorgvuldig beheren

- Zorg voor een veilig beheer. Vermijd het beschadigen van het asbestmateriaal. Controleer de toestand jaarlijks op wijzigingen.
- Zorg voor een veilig beheer en verwijder dit asbestmateriaal wanneer het bij werken eenvoudig bereikbaar wordt. Controleer de toestand jaarlijks op wijzigingen.

- Eenvoudige handelingen: mag via doe-het-zelf of door werknemer(s) met opleidingsattest eenvoudige handelingen  
Stofverspreiding verhinderen tijdens werken

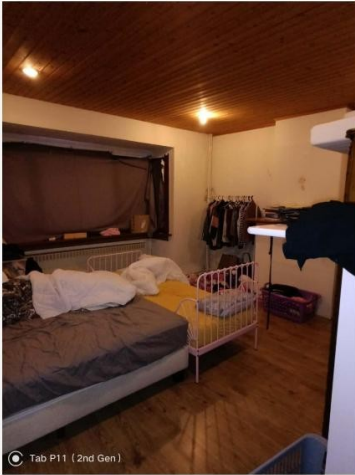
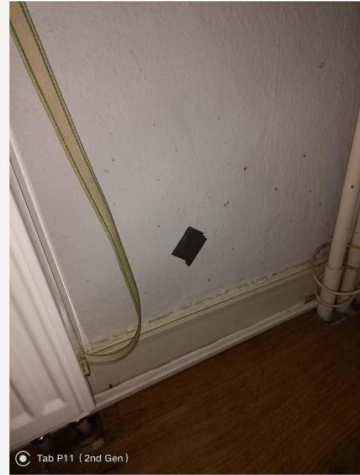
## Fiche 4: Pleister muren

Geen asbest

Overzichtsfoto

Detailfoto

#	Type	Referentie	Resultaat
4.1	Mengmonster	240312_1	Geen asbest

Beschrijving	Pleister muren
Omgeving	Binnen
Primaire drager	Binnenwand
Bindmiddel van materiaal	Gips - kalk

<b>Gebondenheid op basis van bindmiddel</b>	Niet-hechtgebonden
<b>Hoeveelheid (oppervlakte - dikte - aantal)</b>	• 300,00 m <sup>2</sup> - 1,00 cm - 1 stuk
<b>Totaal volume</b>	3,00 m <sup>3</sup>
<b>Identificatiemethode</b>	Vaststelling met monstername
<b>Destructieve handeling voor identificatie</b>	Nee
