# Asbestinventarisatetest

Onderwijsstraat 63/3, 2060 Antwerpen

Attestnummer : 20240508-000694.000

# Zone 1: Hoofdgebouw

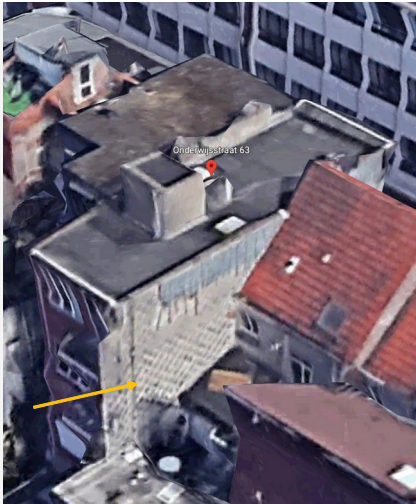
Overzichtsfoto

Eindbeoordeling materiaalrisico	Laag materiaalrisico en/of verlaagde kans op vezelvrijgave
---------------------------------	--

Gebondenheid	Categorie 1: hechtgebonden in oorsprong
Asbestsoort (vezeltype)	Crocidoliet aanwezig
Asbestconcentratie	Laag (< 50%)
Afschermingsgraad van het gehele materiaal	Geheel of deels vrij aan de buitenlucht
Toestand van het materiaal	Licht beschadigd, licht verweerd. Intact materiaal type Pical – asbestboard of categorie III 'gebondenheid'

Beschrijving	Lei
Omgeving	Buiten
Primaire drager	Wand buitenschil
Asbestmateriaal	Dak- en gevelbekleding - Lei, shingle
Bindmiddel van asbestmateriaal	Cement
Gebondenheid op basis van bindmiddel	Hecht
Hoeveelheid (oppervlakte - aantal)	• 30,00 m <sup>2</sup> - 1 stuk
Totale oppervlakte	30,00 m <sup>2</sup>
Eenvoudig bereikbaar	Ja
Bevestigingswijze	• Geklemd
Identificatiemethode	Vaststelling zonder monsternamen

Het asbestmateriaal valt onder de mijlpaal van 2034.

Verwijderen

- Zorg voor een veilig beheer. Vermijd het beschadigen van het asbestmateriaal. Controleer de toestand jaarlijks op wijzigingen.
- Zorg voor een veilig beheer en verwijder dit asbestmateriaal wanneer het bij werken eenvoudig bereikbaar wordt. Controleer de toestand jaarlijks op wijzigingen.

- Eenvoudige handelingen: enkel door erkend asbestverwijderaar  
Hechtgebonden asbest zonder wijziging toestand

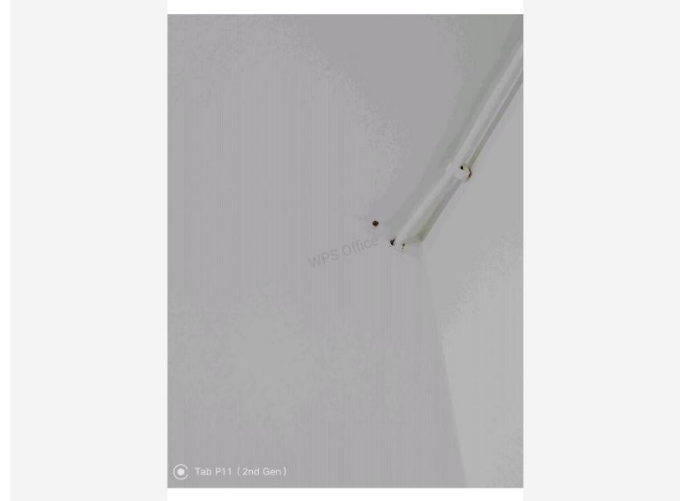
## Fiche 3: Pleister plafond

Geen asbest

#	Type	Referentie	Resultaat
3.1	Mengmonster	240605-2	Geen asbest

Beschrijving	Pleister plafond
Omgeving	Binnen
Primaire drager	Plafond
Bindmiddel van materiaal	Gips - kalk
