Asbestinventarisatetest

Onderwijsstraat 63/1, 2060 Antwerpen

Attestnummer : 20240508-000787.000

Uitgegeven op : 08.05.2024

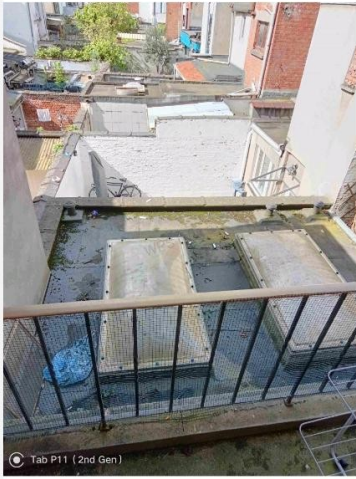
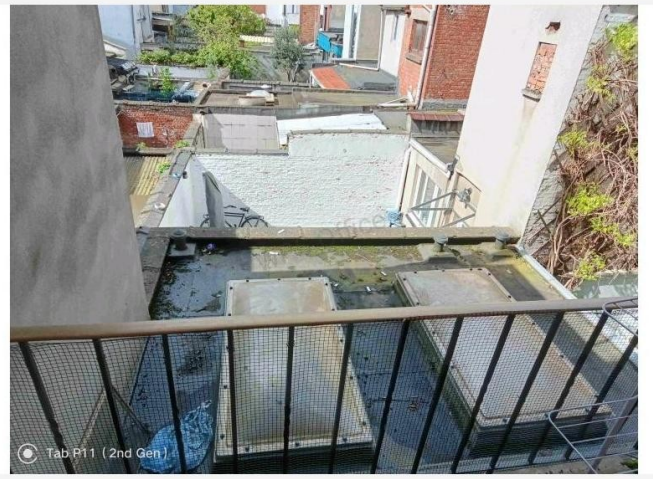
Overzichtsfoto

Detailfoto

Eindbeoordeling materiaalrisico	Laag materiaalrisico en/of verlaagde kans op vezelvrijgave
---------------------------------	--

Gebondenheid	Categorie 1: hechtgebonden in oorsprong
Asbestsoort (vezeltype)	Crocidoliet aanwezig
Asbestconcentratie	Laag (< 50%)
Afschermingsgraad van het gehele materiaal	Geheel of deels vrij aan de buitenlucht
Toestand van het materiaal	Licht beschadigd, licht verweerd. Intact materiaal type Pical – asbestboard of categorie III 'gebondenheid'

Beschrijving	Roofing plat dak
Omgeving	Buiten
Primaire drager	Plat dak
Asbestmateriaal	Dak- en gevelbekleding - Roofing
Bindmiddel van asbestmateriaal	Bitumen (roofing, teer, asfalt)
Gebondenheid op basis van bindmiddel	Hecht
Hoeveelheid (oppervlakte - aantal)	• 30,00 m ² - 1 stuk
Totale oppervlakte	30,00 m ²
Eenvoudig bereikbaar	Ja
Bevestigingswijze	• Verlijmd, ingegoten, versmeerd

Identificatiemethode	Vaststelling zonder monstername Motivatie: Groot risico op structurele gevolgschade (lekschade, werking installatie,...)
Destructieve handeling voor identificatie	Nee

Het asbestmateriaal valt onder de mijlpaal van 2040.

- Zorg voor een veilig beheer. Vermijd het beschadigen van het asbestmateriaal. Controleer de toestand jaarlijks op wijzigingen.

- Eenvoudige handelingen: enkel door erkend asbestverwijderaar
Hechtgebonden asbest zonder wijziging toestand

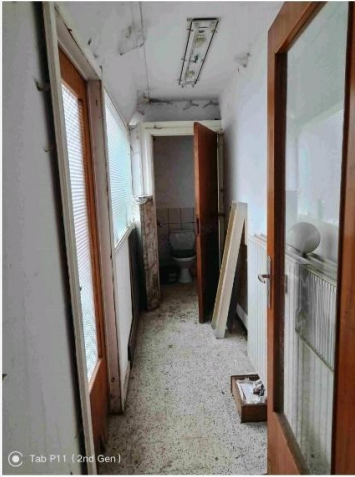
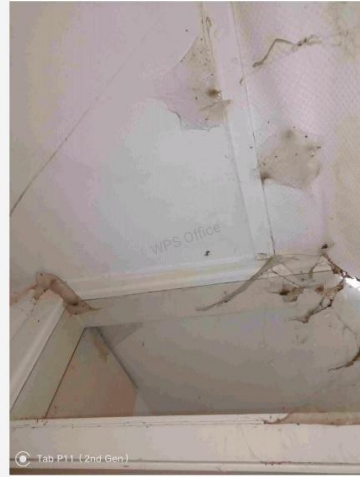
Fiche 2: Pleister plafond

Overzichtsfoto

Detailfoto

Geen asbest

#	Type	Referentie	Resultaat
2.1	Mengmonster	240603-2	Geen asbest

Beschrijving	Pleister plafond
Omgeving	Binnen
Primaire drager	Plafond
Bindmiddel van materiaal	Gips - kalk

Gebondenheid op basis van bindmiddel	Niet-hechtgebonden
Hoeveelheid (oppervlakte - dikte - aantal)	• 60,00 m ² - 1,00 cm - 1 stuk
Totaal volume	0,60 m ³
Identificatiemethode	Vaststelling met monstername
Destructieve handeling voor identificatie	Nee

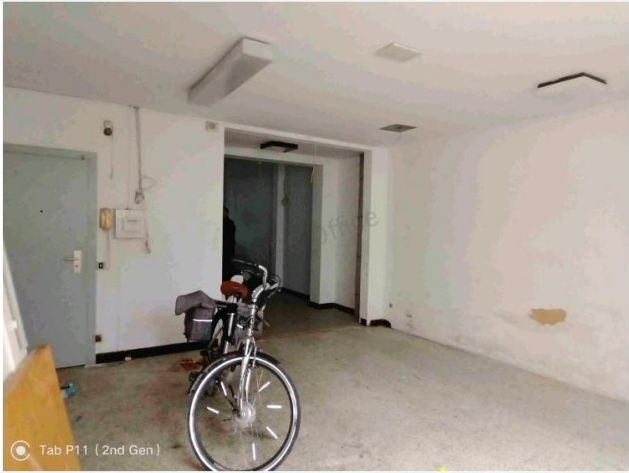
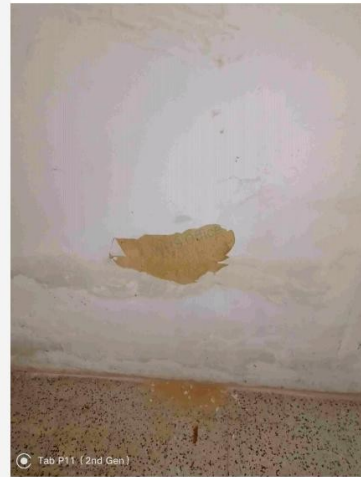
Fiche 3: Pleister muren

Overzichtsfoto

Detailfoto

Geen asbest

#	Type	Referentie	Resultaat
3.1	Mengmonster	240603-1	Geen asbest

Beschrijving	Pleister muren
Omgeving	Binnen
Primaire drager	Binnenwand
Bindmiddel van materiaal	Gips - kalk

Gebondenheid op basis van bindmiddel	Niet-hechtgebonden
Hoeveelheid (oppervlakte - dikte - aantal)	• 150,00 m ² - 1,00 cm - 1 stuk
Totaal volume	1,50 m ³
Identificatiemethode	Vaststelling met monstername
Destructieve handeling voor identificatie	Nee
