# Asbestinventarisatetest

Marinisstraat 13/Apt V 1 L, 2140 Antwerpen

Attestnummer : **20241203-000354.000**

Uitgegeven op : **03.12.2024**

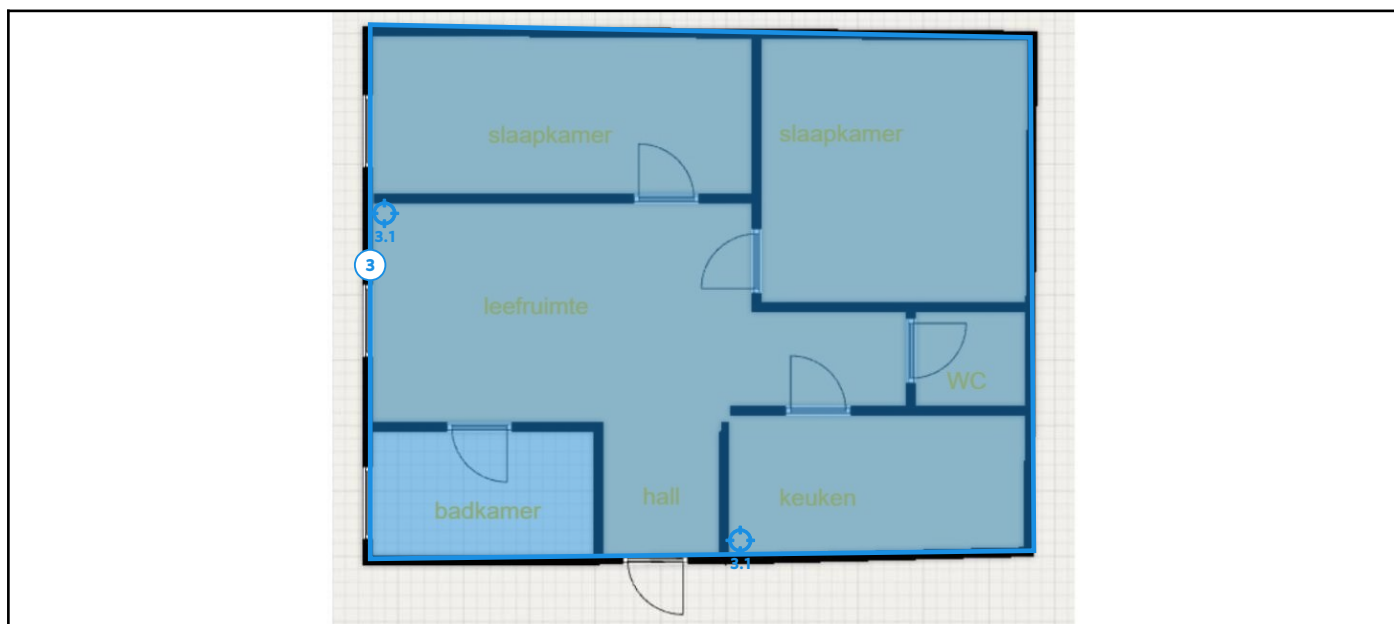
## Plan 1.1: grondplan appartement

Beschrijving	Type	Actie
3. pleisterwerk plafond	Geen asbest	-
3.1 Code: M02	Mengmonster	-

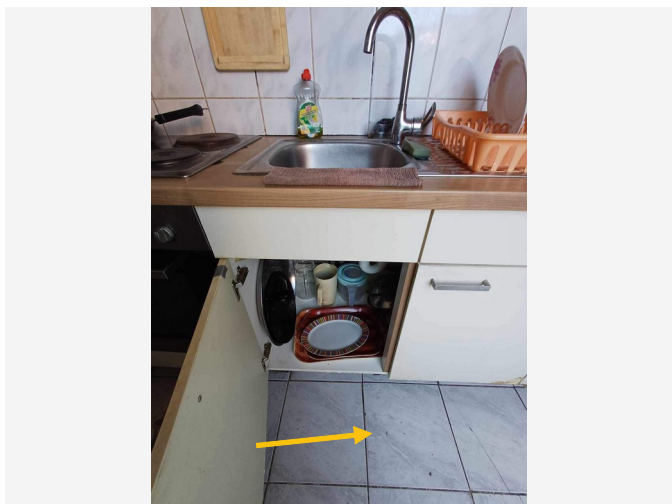
Vrije foto

Alle vloeren in het appartement zijn of betegeld of bekleedt met laminaatparket waardoor zonder destructief onderzoek de ondervloer niet waarneembaar, noch inspecteerbaar is

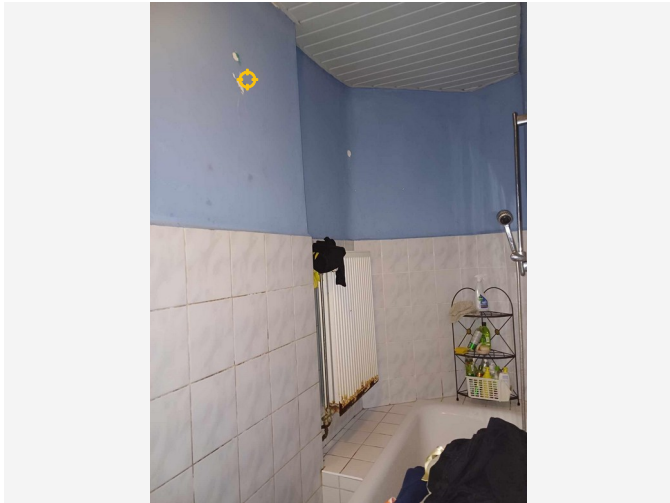
## Fiche 4: pleisterwerk wand

Geen asbest

#	Type	Referentie	Resultaat
4.1	Mengmonster	M01	Geen asbest

Beschrijving	pleisterwerk wand
Omgeving	Binnen
Primaire drager	Binnenwand
Bindmiddel van materiaal	Gips - kalk
Gebondenheid op basis van bindmiddel	Niet-hechtgebonden
Hoeveelheid (oppervlakte - dikte - aantal)	• 100,00 m <sup>2</sup> - 2,00 cm - 1 stuk
Totaal volume	2,00 m <sup>3</sup>
Identificatiemethode	Vaststelling met monstername
Destructieve handeling voor identificatie	Nee
