# Asbestinventarisatetest

Marinisstraat 13/301, 2140 Antwerpen

Attestnummer : 20241205-000213.000

Uitgegeven op : 05.12.2024

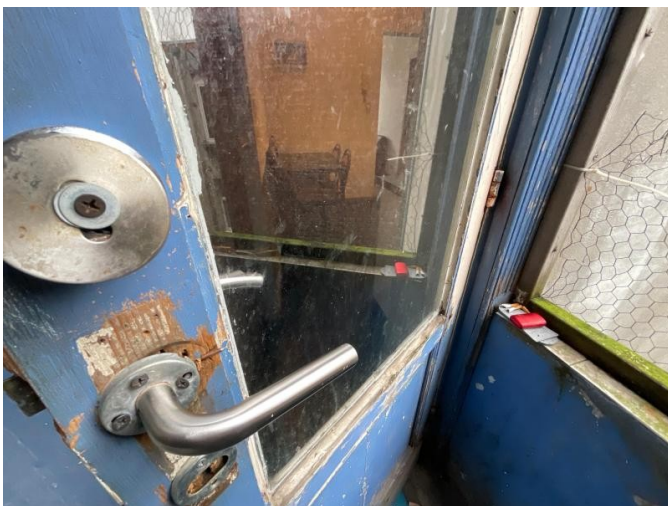
Vrije foto

Rond het glas werd siliconen gespoten, er is een redelijk vermoeden dat onder deze silyconen asbestverdacht stopverf zit.

Identificatiemethode	Redelijk vermoeden
Primaire drager	Wandopening verticaal (raam, deur, ...)
(Asbest)materiaal	In-situ afwerkingslagen - Pasta, stopverf, voegsel, stopsel, vulsel, mastiek, kitten, ...
Bindmiddel	Gips - kalk
Gebondenheid bindmiddel	Niet-hechtgebonden

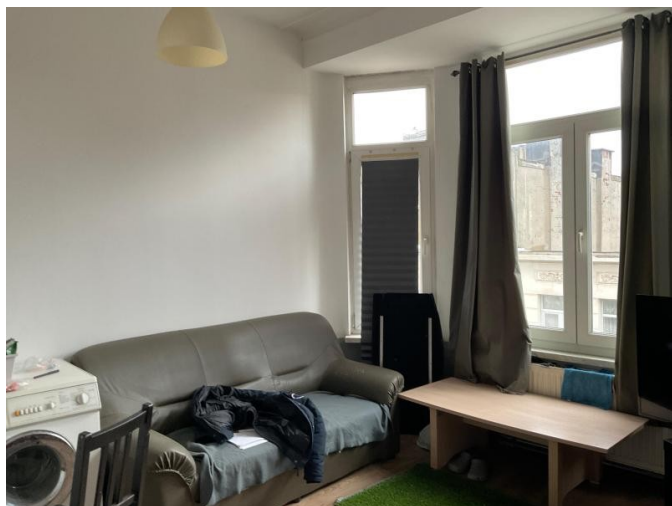
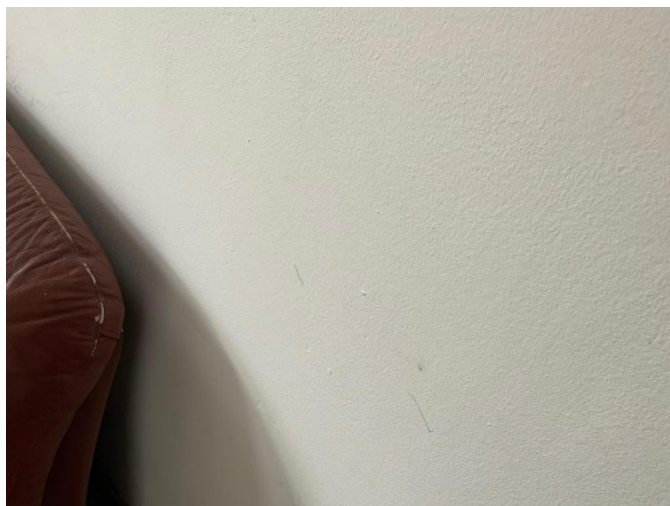
## Fiche 3: Bepleistering muur

### Conclusie

Geen asbest

#	Type	Referentie	Resultaat
3.1	Mengmonster	M2	Geen asbest

Beschrijving	Beploistering muur
Omgeving	Binnen
Primaire drager	Binnenwand
Bindmiddel van materiaal	Gips - kalk
Gebondenheid op basis van bindmiddel	Niet-hechtgebonden
Hoeveelheid (oppervlakte - dikte - aantal)	• 100,00 m <sup>2</sup> - 1,00 cm - 1 stuk
Totaal volume	1,00 m <sup>3</sup>
Identificatiemethode	Vaststelling met monsternamen
Destructieve handeling voor identificatie	Nee

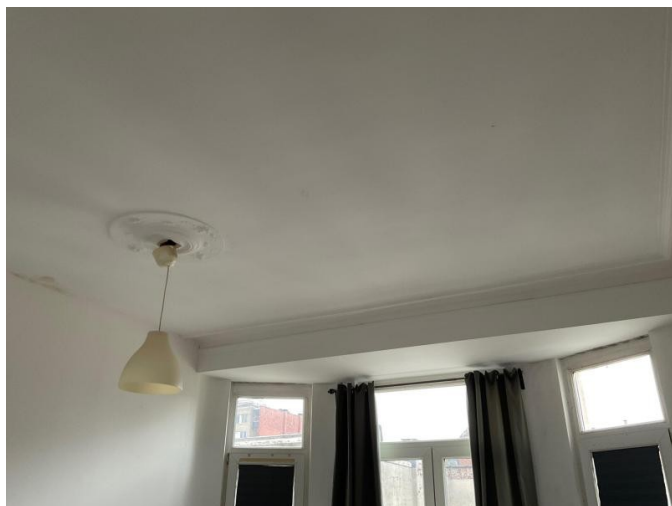
## Fiche 4: Beploistering plafond

### Conclusie

Geen asbest

#	Type	Referentie	Resultaat
4.1	Mengmonster	M1	Geen asbest

Beschrijving	Beploistering plafond
Omgeving	Binnen
Primaire drager	Plafond
Bindmiddel van materiaal	Gips - kalk
Gebondenheid op basis van bindmiddel	Niet-hechtgebonden
Hoeveelheid (oppervlakte - dikte - aantal)	• 55,00 m <sup>2</sup> - 1,00 cm - 1 stuk
Totaal volume	0,55 m <sup>3</sup>
Identificatiemethode	Vaststelling met monstername
Destructieve handeling voor identificatie	Nee
