Asbestinventarisatetest

Marinisstraat 13/502, 2140 Antwerpen

Attestnummer : 20241205-000268.000

Uitgegeven op : 05.12.2024

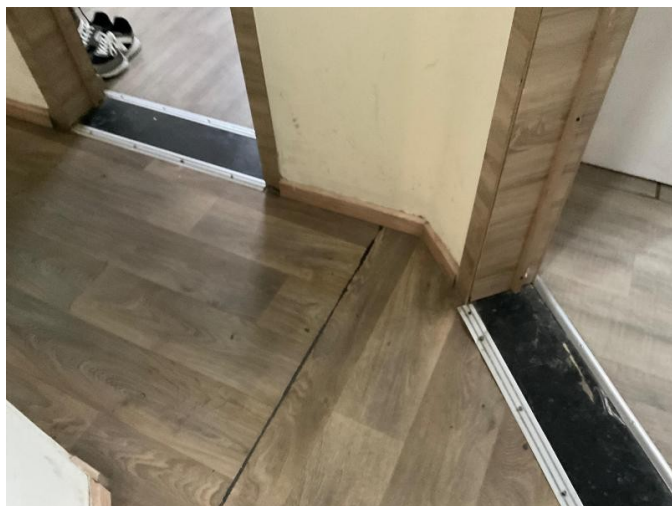
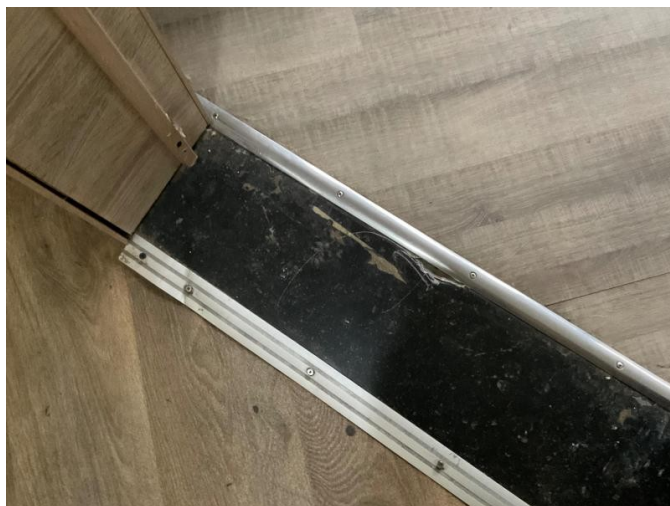
Fiche 2: Dorpel deuren

Geen asbest

Conclusie

#	Type	Referentie	Resultaat
2.1	Puntmonster	M4	Geen asbest

Beschrijving	Dorpel deuren
Omgeving	Binnen
Primaire drager	vloer
Bindmiddel van materiaal	Cement
Gebondenheid op basis van bindmiddel	Hecht
Hoeveelheid (oppervlakte - dikte - aantal)	• 1,00 m ² - 1,50 cm - 1 stuk
Totaal volume	0,015 m ³
Identificatiemethode	Vaststelling met monstername
Destructieve handeling voor identificatie	Nee
