Asbestinventarisatetest

Eikenstraat 2/201, 2000 Antwerpen

Attestnummer : 20240910-000525.000

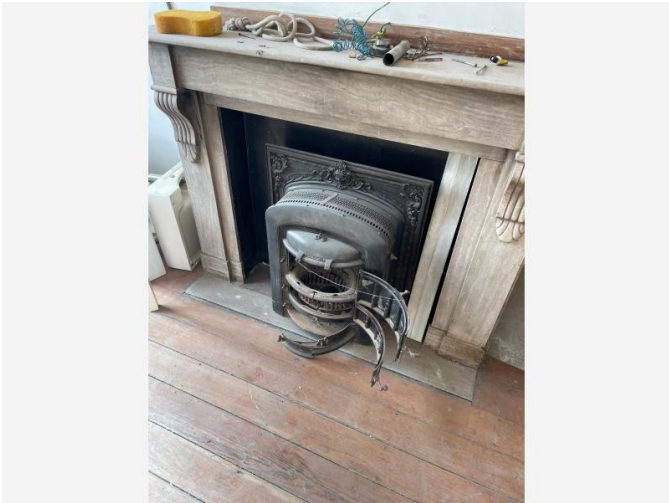
Vrije foto

Advies

Er werd geen koord aangetroffen in de kachel.

Identificatiemethode	Vaststelling & expertise (niet-asbestverdacht)
Primaire drager	HVAC infrastructuur en uitrusting
(Asbest)materiaal	Koord, lint, band, strip
Bindmiddel	Weinig of geen bindmiddel (textiel, bevlokkings, ...)
Gebondenheid bindmiddel	Niet-hechtgebonden

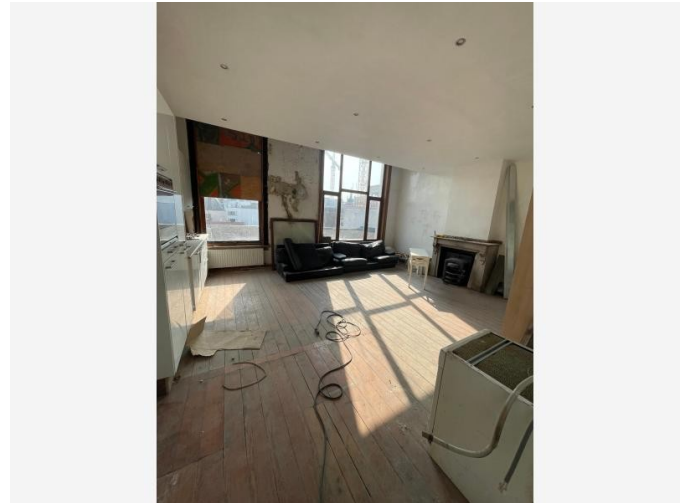
Geen asbest

Conclusie

Beschrijving	Bezetting
Omgeving	Binnen
Identificatiemethode	Vaststelling met bewijsdocument, zonder monstername
Destructieve handeling voor identificatie	Nee
