# Asbestinventarisatetest

11803C2477/00A000 - Eikenstraat 2/004, 2000 Antwerpen

Attestnummer : 20240910-000541.000

Uitgegeven op : 10.09.2024

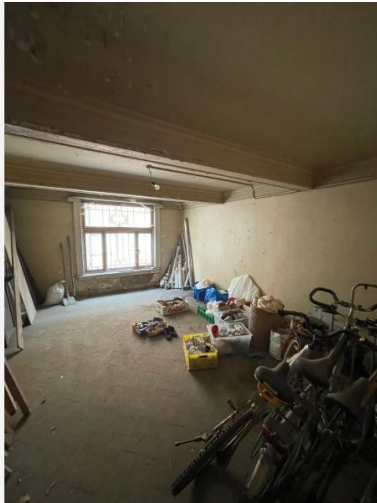
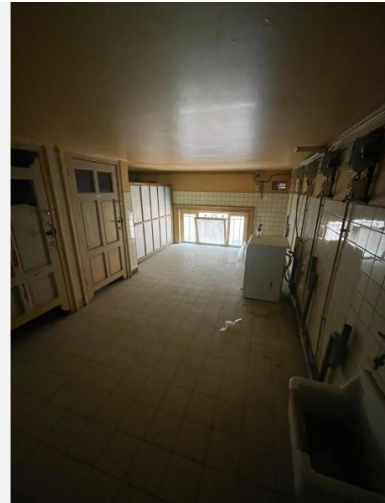
Overzichtsfoto

Detailfoto

Geen asbest

Beschrijving	Bezetting
Omgeving	Binnen
Identificatiemethode	Vaststelling met bewijsdocument, zonder monstername
Destructieve handeling voor identificatie	Nee
