Asbestinventarisatetest

11803C2477/00A000

Attestnummer : **20240910-000522.000**

Uitgegeven op : **10.09.2024**

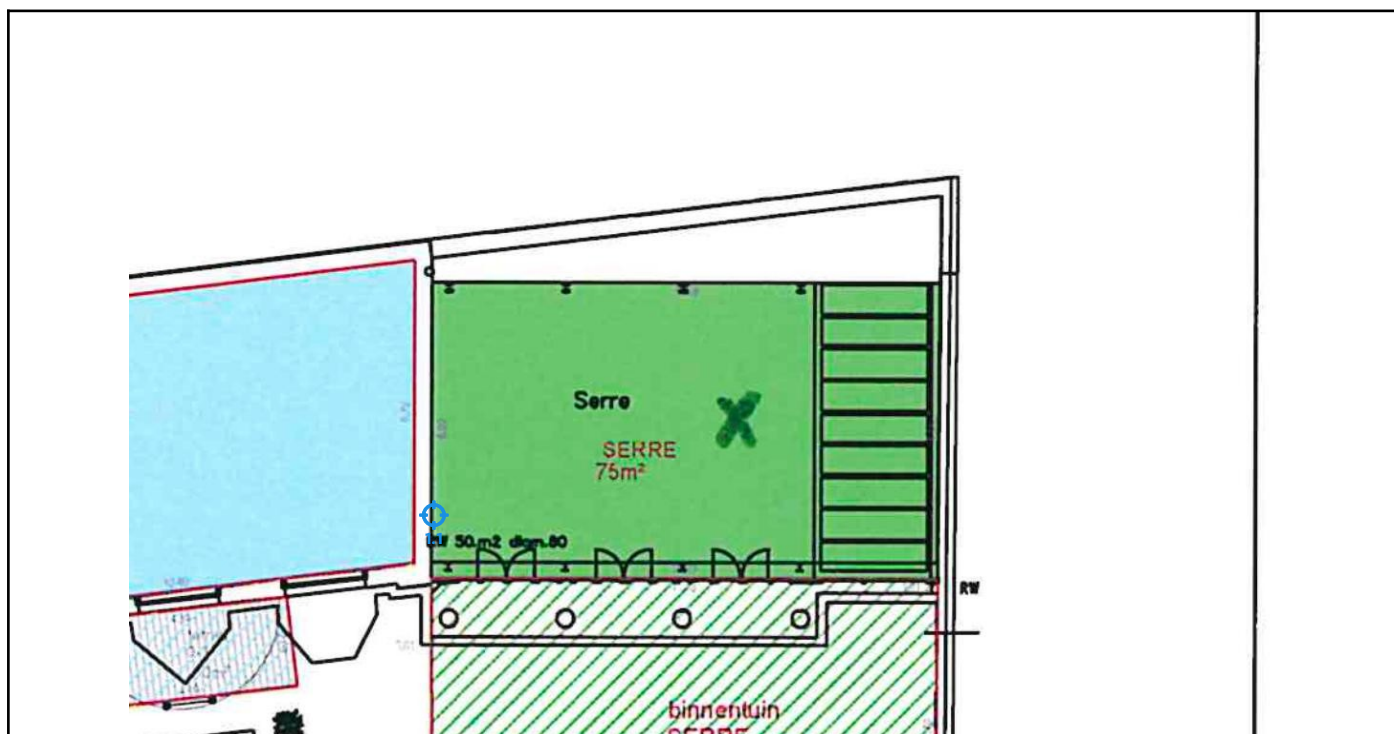
Plan 1.1: Serre

Beschrijving	Type	Actie
1. Bezetting	Geen asbest	-
1.1 Code: E-24-049145/02 LNS002 bezetting	Mengmonster	-

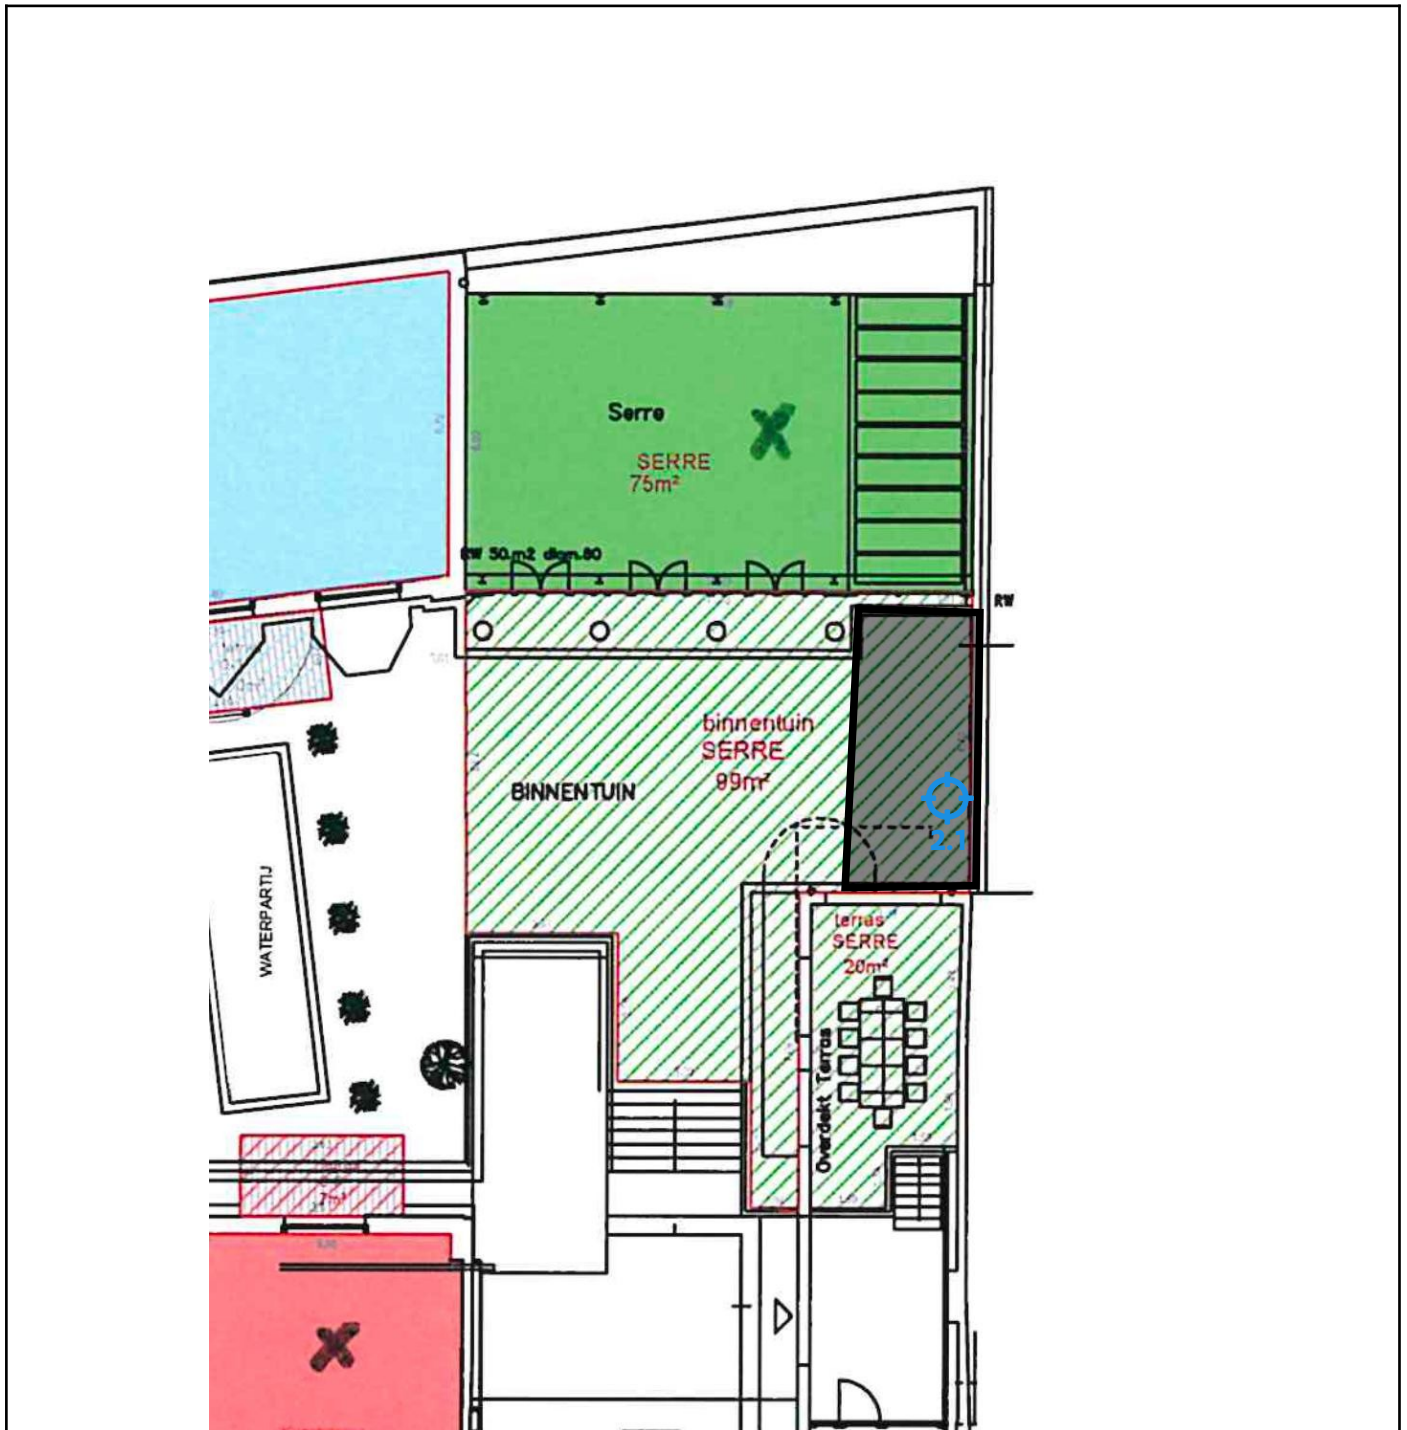
Plan 1.3: Aanbouw serre

Beschrijving	Type	Actie
2. Bitumen laag onder wasbak	Geen asbest	-

2.1 Code: E-24-049145/03 LNS003 bitumen pompbak serre	Puntmonster	-
--	-------------	---

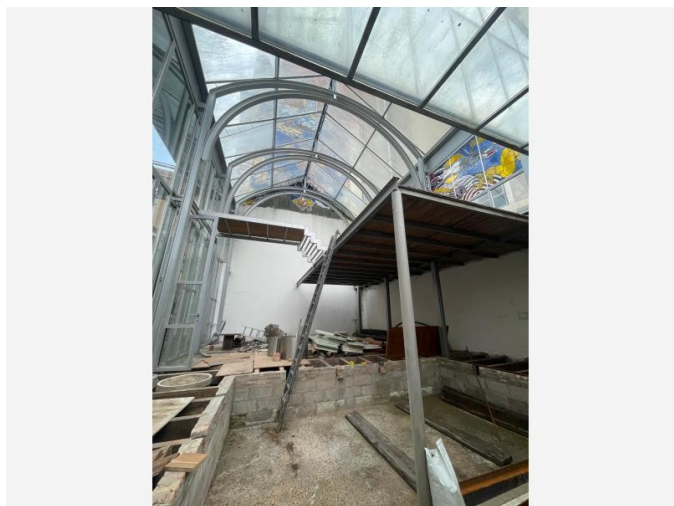
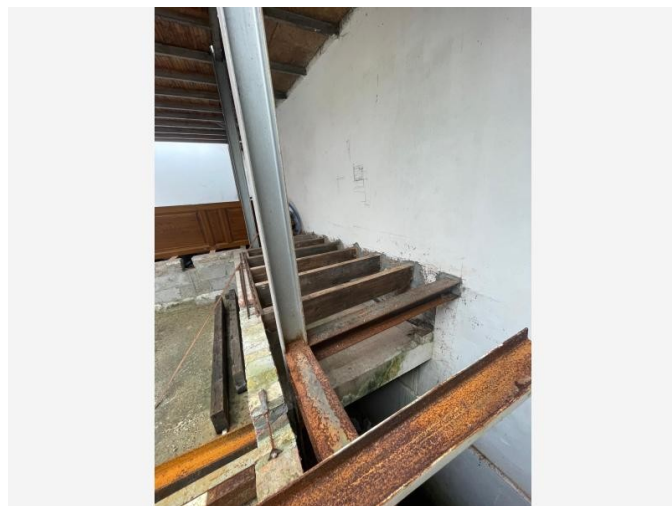
Fiche 1: Bezetting

Geen asbest

#	Type	Referentie	Resultaat
1.1	Mengmonster	E-24-049145/02 LNS002 bezetting	Geen asbest

Beschrijving	Bezetting
Omgeving	Binnen
Primaire drager	Binnenwand
Bindmiddel van materiaal	Gips - kalk
Gebondenheid op basis van bindmiddel	Niet-hechtgebonden
Hoeveelheid (oppervlakte - dikte - aantal)	• 85,00 m ² - 1,00 cm - 1 stuk
Totaal volume	0,85 m ³
Identificatiemethode	Vaststelling met monstername
Destructieve handeling voor identificatie	Nee

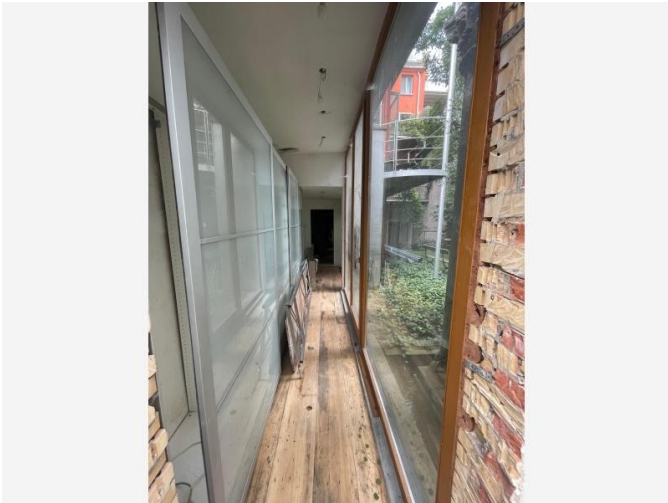
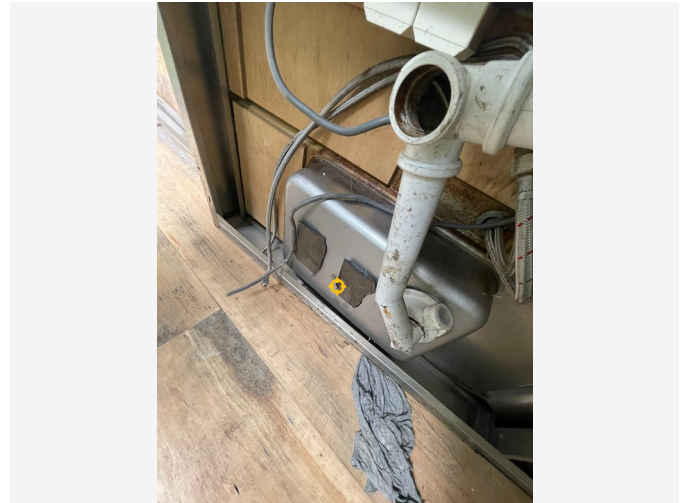
Fiche 2: Bitumen laag onder wasbak

Geen asbest

#	Type	Referentie	Resultaat
2.1	Puntmonster	E-24-049145/03 LNS003 bitumen pompbak serre	Geen asbest

Beschrijving	Bitumen laag onder wasbak
Omgeving	Binnen
Primaire drager	Sanitaire infrastructuur en uitrusting (toe- en afvoer)
Bindmiddel van materiaal	Bitumen (roofing, teer, asfalt)
Gebondenheid op basis van bindmiddel	Hecht
Hoeveelheid (gewicht - aantal)	<ul style="list-style-type: none">• 0,10 kg - 1 stuk
Totaal gewicht	0,10 kg
Identificatiemethode	Vaststelling met monstername
Destructieve handeling voor identificatie	Nee
