Asbestinventarisatetest

11803C2477/00A000 - Lange Nieuwstraat 66/101, 2000 Antwerpen

Attestnummer : 20240910-000536.000

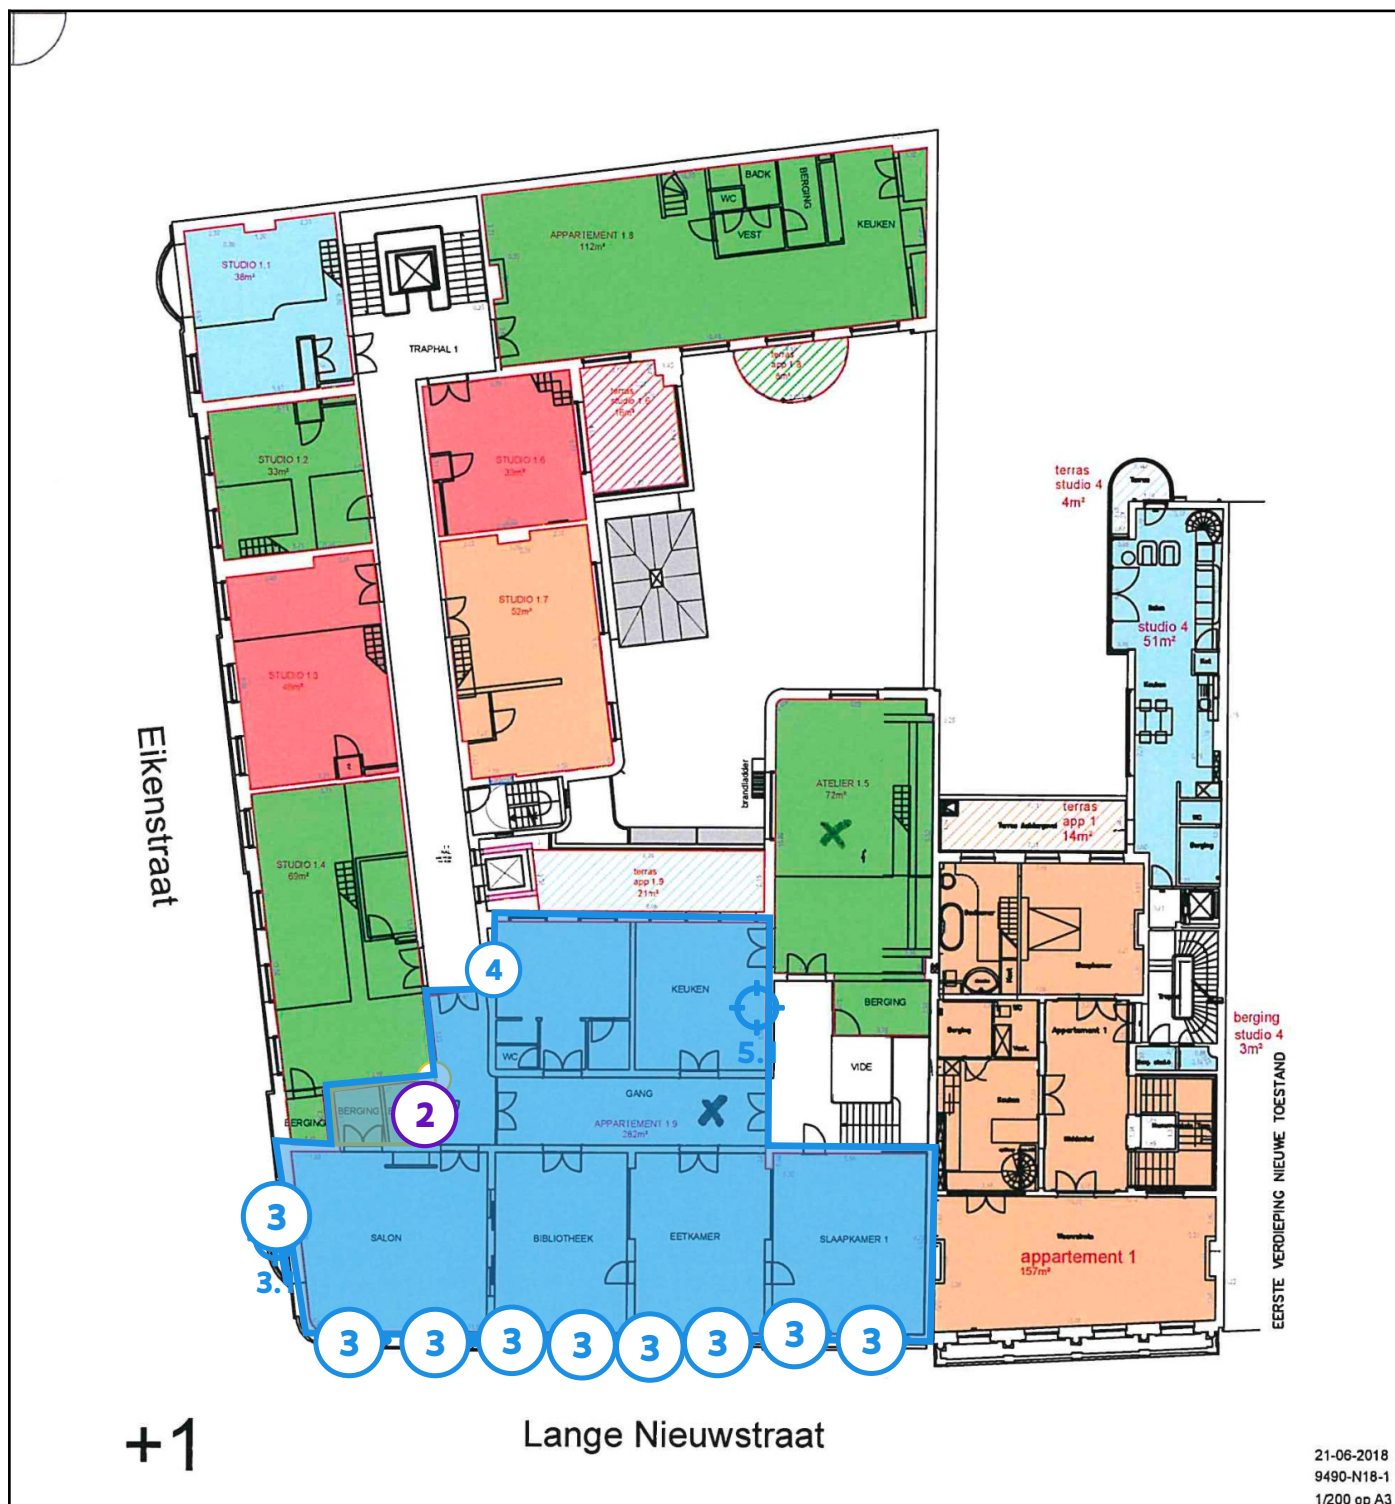
Plan 1.1: +1 LNS

Beschrijving	Type	Actie
1. Afvoerbuizen asbestcement	Asbestmateriaal	Zorgvuldig beheren

2. Ketel	Beperking	-
3. Raamkit	Geen asbest	-
3.1 Code: E-24-049145/14 LNS014 Raamkit app 1.9	Puntmonster	-
4. Bezetting	Geen asbest	-
5. Bitumen laag onder wasbak	Geen asbest	-
5.1 Code: E-24-049145/15 LNS015 bitumen pompbak keuken 1.9	Puntmonster	-

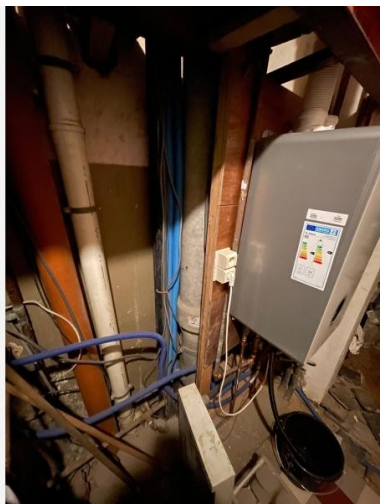
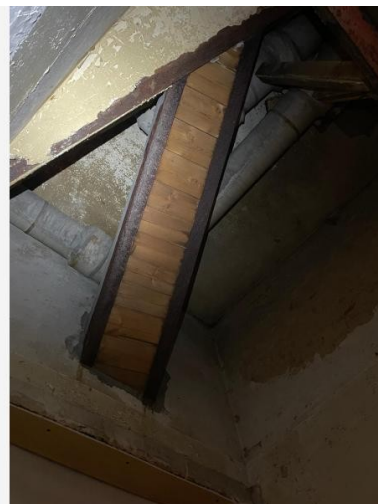
Overzichtsfoto

Eindbeoordeling materiaalrisico	Zeer laag materiaalrisico en/of zeer lage kans op vezelvrijgave
---------------------------------	---

Gebondenheid	Categorie 1: hechtgebonden in oorsprong
Asbestsoort (vezeltype)	Alleen chrysotiel
Asbestconcentratie	Laag (< 50%)
Afschermingsgraad van het gehele materiaal	Niet stootvaste afscherming
Toestand van het materiaal	Licht beschadigd, licht verweerd. Intact calciumsilicaatmateriaal of categorie III 'gebondenheid'

Beschrijving	Afvoerbuizen asbestcement
Omgeving	Binnen
Primaire drager	Sanitaire infrastructuur en uitrusting (toe- en afvoer)
Asbestmateriaal	Buis, koker, leiding, pijp, doorvoer
Bindmiddel van asbestmateriaal	Cement
Gebondenheid op basis van bindmiddel	Hecht
Hoeveelheid (lengte - omtrek - dikte - aantal)	<ul style="list-style-type: none">• 10,00 m - 63,00 cm - 1,00 cm - 1 stuk
Totaal volume	0,063 m ³
Eenvoudig bereikbaar	Ja
Bevestigingswijze	<ul style="list-style-type: none">• Geklemd
Identificatiemethode	Vaststelling zonder monstername
Destructieve handeling voor identificatie	Nee

- Zorg voor een veilig beheer. Vermijd het beschadigen van het asbestmateriaal. Controleer de toestand jaarlijks op wijzigingen.

- Eenvoudige handelingen: enkel door erkend asbestverwijderaar
De omvang en de reële kans dat de buizen bij verwijdering beschadigd geraken of compacter gemaakt dienen te worden, maken dat er best een erkende asbestverwijderaar wordt ingeschakeld. Indien bij aanvang van de verwijdering de kans op beschadiging dusdanig reëel is, wordt er geopteerd te werken in een hermetische zone.
- Hermetische zone (erkend asbestverwijderaar)
De omvang en de reële kans dat de buizen bij verwijdering beschadigd geraken of compacter gemaakt dienen te worden, maken dat er best een erkende asbestverwijderaar wordt ingeschakeld. Indien bij aanvang van de verwijdering de kans op beschadiging dusdanig reëel is, wordt er geopteerd te werken in een hermetische zone.

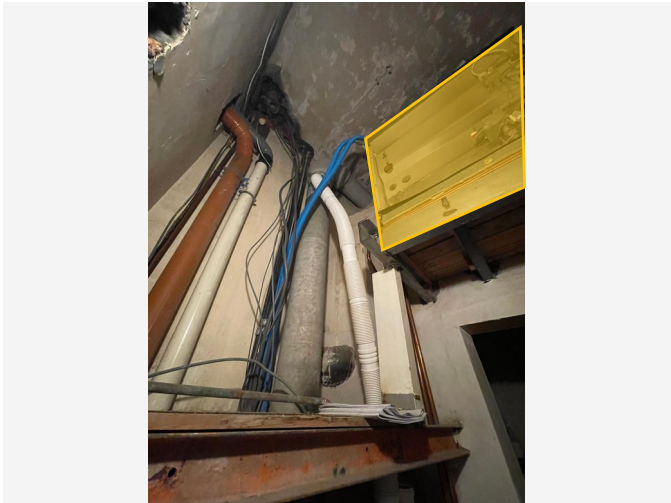
Situeringfoto

Permanente beperking

Reden: Er is geen volledige risicobeoordeling mogelijk

Uitleg van de asbestdeskundige: Ketel van voor 2001, bevat mogelijks isolerende elementen waarin asbest is verwerkt.

(Asbest)materiaal	In-situ afwerkingslagen - Thermische isolatie
Karakterisatie	Asbest (verdacht)
Primaire drager	HVAC infrastructuur en uitrusting

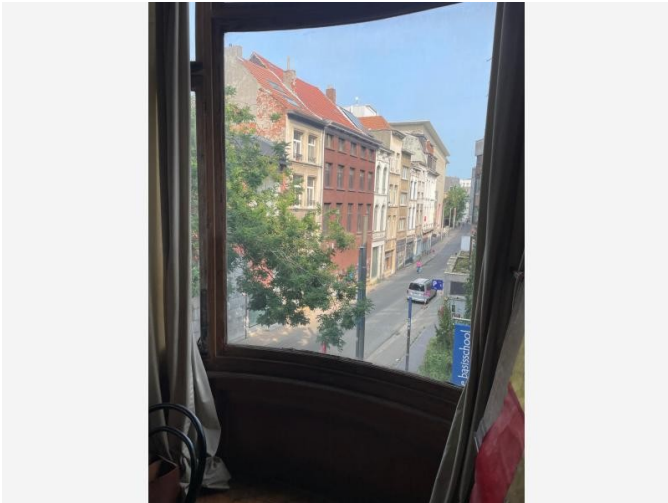
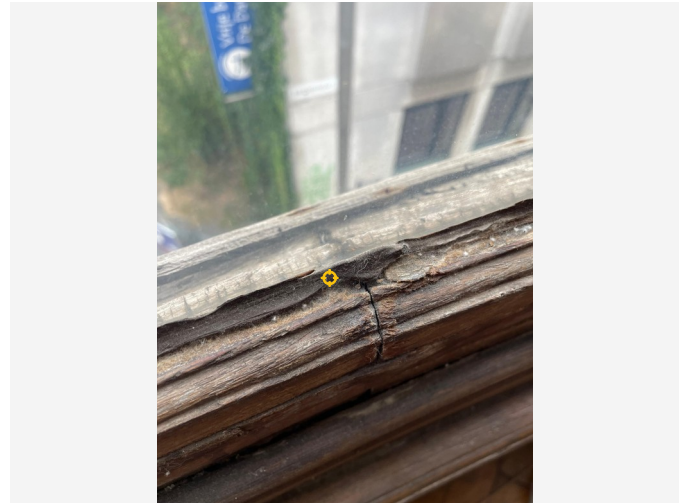
Fiche 3: Raamkit

Geen asbest

#	Type	Referentie	Resultaat
3.1	Puntmonster	E-24-049145/14 LNS014 Raamkit app 1.9	Geen asbest

Beschrijving	Raamkit
Omgeving	Binnen
Primaire drager	Wandopening verticaal (raam, deur, ...)
Bindmiddel van materiaal	Kitten, mastiek, pasta
Gebondenheid op basis van bindmiddel	Hecht
Hoeveelheid (gewicht - aantal)	• 1,00 kg - 1 stuk
Totaal gewicht	1,00 kg
Identificatiemethode	Vaststelling met monstername
Destructieve handeling voor identificatie	Nee

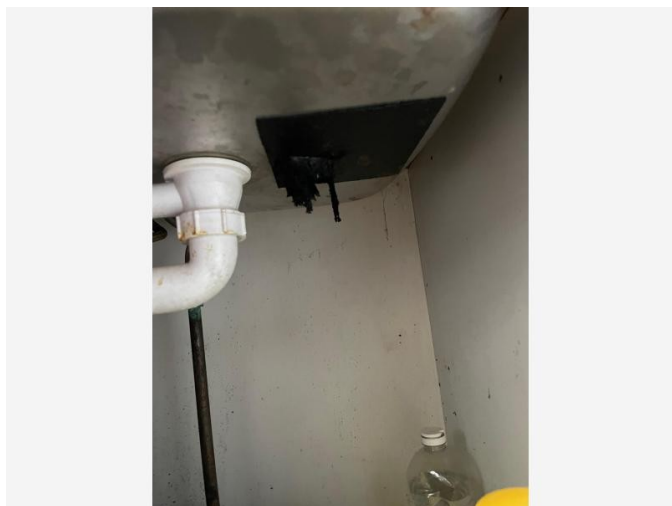
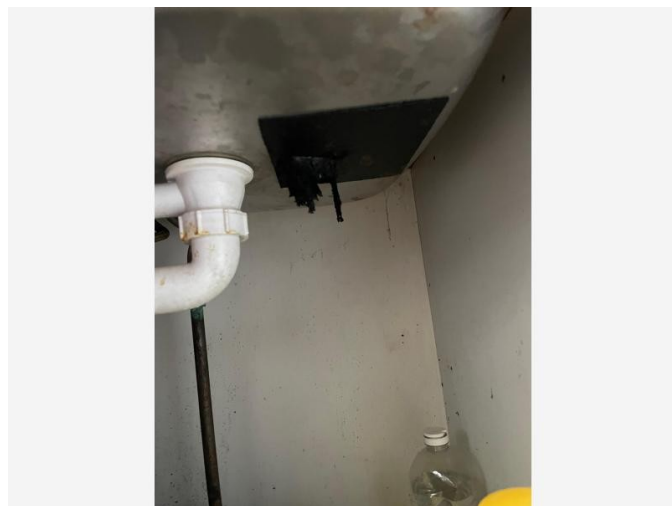
Geen asbest

#	Type	Referentie	Resultaat
5.1	Puntmonster	E-24-049145/15 LNS015 bitumen pompbak keuken 1.9	Geen asbest

Beschrijving	Bitumen laag onder wasbak
Omgeving	Binnen
Primaire drager	Sanitaire infrastructuur en uitrusting (toe- en afvoer)
Bindmiddel van materiaal	Bitumen (roofing, teer, asfalt)
Gebondenheid op basis van bindmiddel	Hecht
Hoeveelheid (oppervlakte - dikte - aantal)	• 0,04 m ² - 0,20 cm - 1 stuk
Totaal volume	< 0,001 m ³
Identificatiemethode	Vaststelling met monsternamen
Destructieve handeling voor identificatie	Nee
