# Asbestinventarisatetest

11803C2477/00A000

Attestnummer : 20240910-000447.000

## Asbestveilig

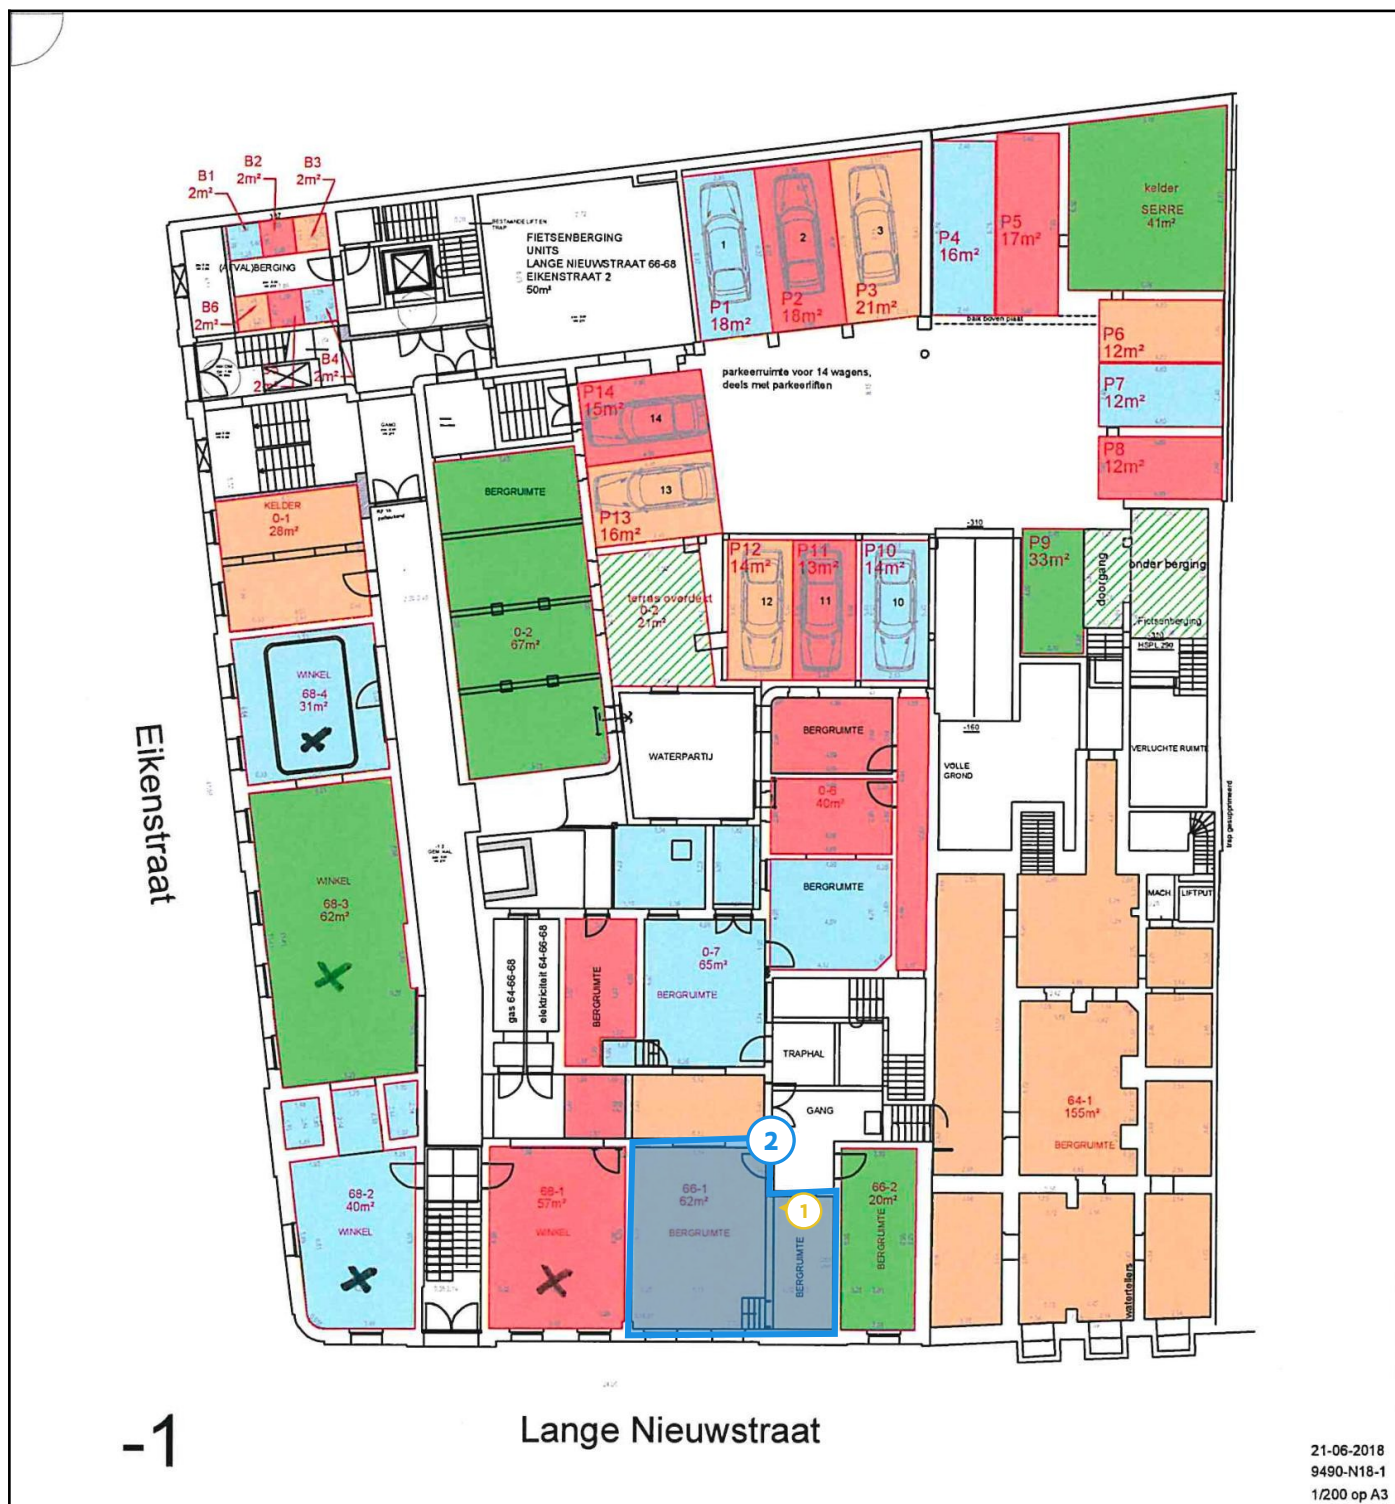
# Plan 1.1: -1 LNS

Beschrijving	Type	Actie
1. Schakelaar bakeliet	Asbestmateriaal	Zorgvuldig beheren

2. Bezetting	Geen asbest	-
--------------	-------------	---

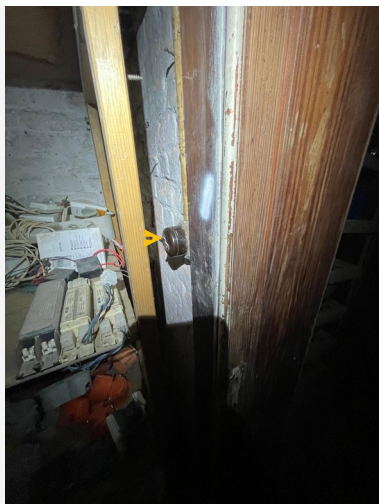
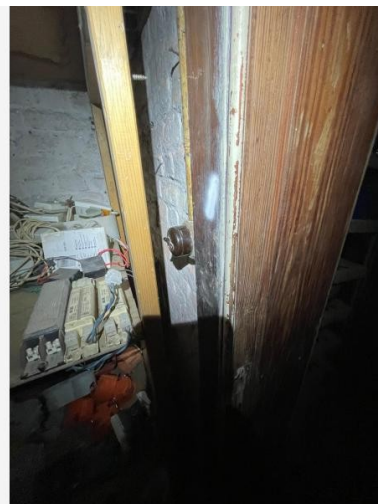
Overzichtsfoto

Het asbestmateriaal valt onder de mijlpaal van 2040.

Eindbeoordeling materiaalrisico	Zeer laag materiaalrisico en/of zeer lage kans op vezelvrijgave
---------------------------------	---

Gebondenheid	Categorie 1: hechtgebonden in oorsprong
Asbestsoort (vezeltype)	Alleen chrysotiel
Asbestconcentratie	Laag (< 50%)
Afschermingsgraad van het gehele materiaal	Niet stootvaste afscherming
Toestand van het materiaal	Licht beschadigd, licht verweerd. Intact calciumsilicaatmateriaal of categorie III 'gebondenheid'

<b>Beschrijving</b>	Schakelaar bakeliet
<b>Omgeving</b>	Binnen
<b>Primaire drager</b>	Communicatie en elektrische infrastructuur en uitrusting
<b>Asbestmateriaal</b>	Plaat, paneel, tablet - Type Bakeliet
<b>Bindmiddel van asbestmateriaal</b>	Kunststof of -hars
<b>Gebondenheid op basis van bindmiddel</b>	Hecht
<b>Hoeveelheid (oppervlakte - dikte - aantal)</b>	<ul style="list-style-type: none"><li>• 0,10 m<sup>2</sup> - 1,00 cm - 1 stuk</li></ul>
<b>Totaal volume</b>	0,001 m <sup>3</sup>
<b>Eenvoudig bereikbaar</b>	Ja
<b>Bevestigingswijze</b>	<ul style="list-style-type: none"><li>• Verlijmd, ingegoten, versmeerd</li><li>• Geschroefd</li></ul>
<b>Identificatiemethode</b>	Vaststelling zonder monsternamen
<b>Destructieve handeling voor identificatie</b>	Nee

- Zorg voor een veilig beheer. Vermijd het beschadigen van het asbestmateriaal. Controleer de toestand jaarlijks op wijzigingen.

- Eenvoudige handelingen: mag via doe-het-zelf of door werknemer(s) met opleidingsattest eenvoudige handelingen  
Schroeven verwijderen en schakelaar ontdoen van binnenkomende bekabeling en de schakelaar kan intact weggenomen en vervangen worden.

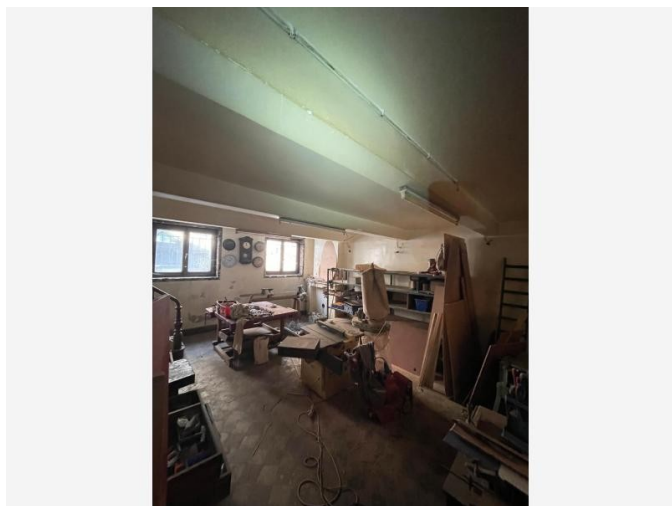
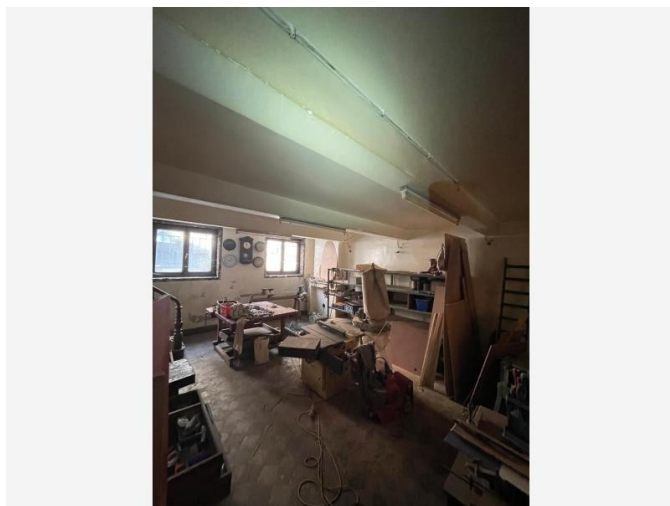
Overzichtsfoto

Geen asbest

Beschrijving	Bezetting
Omgeving	Binnen
Identificatiemethode	Vaststelling met bewijsdocument, zonder monstername
Destructieve handeling voor identificatie	Nee
