Asbestinventarisatetest

Pieter Van Passenstraat 30, 2610 Antwerpen

Attestnummer : 20230307-000365.001

Uitgegeven op : 07.03.2023

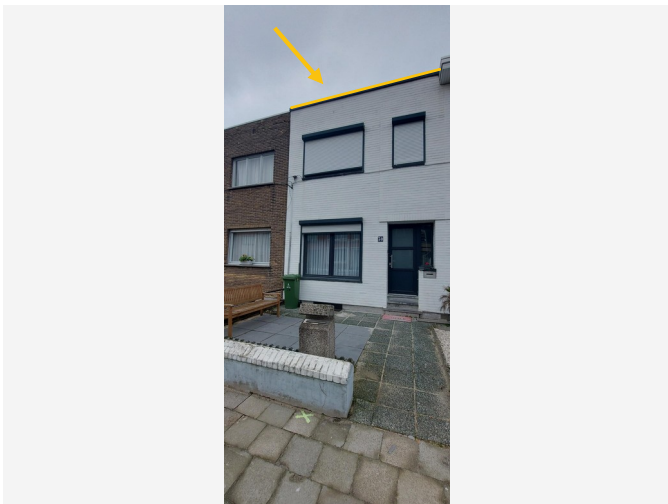
Situeringfoto

Permanente beperking

Reden: Het te onderzoeken materiaal situeert zich hoger dan 3,50 m te rekenen vanaf een veilige ondergrond

Uitleg van de asbestdeskundige: Het platte dak boven de slaapkamers is niet geïnspecteerd daar dit hoger dan 3,50 meter gelegen is en niet bereikbaar via een andere toegang.

(Asbest)materiaal	Dak- en gevelbekleding - Roofing
Karakterisatie	Asbest (verdacht)
Primaire drager	Plat dak

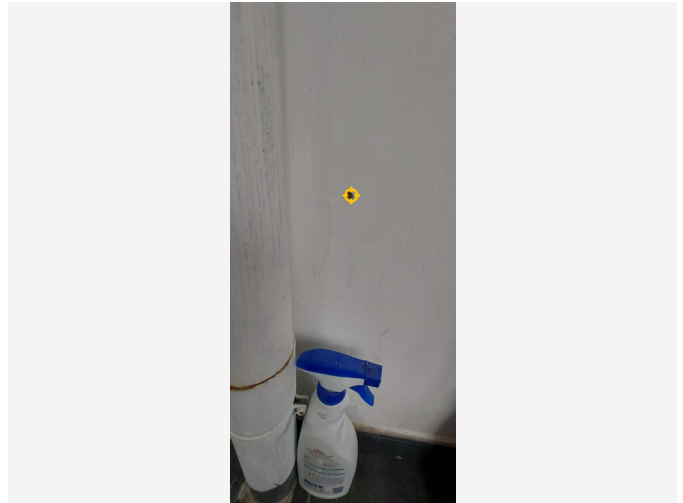
Fiche 4: Muurpleister

Geen asbest

#	Type	Referentie	Resultaat
4.1	Mengmonster	1.1	Geen asbest

Beschrijving	Muurpleister
Omgeving	Binnen
Primaire drager	Binnenwand

Bindmiddel van materiaal	Gips - kalk
Gebondenheid op basis van bindmiddel	Niet-hechtgebonden
Hoeveelheid (oppervlakte - dikte - aantal)	• 300,00 m ² - 1,00 cm - 1 stuk
Totaal volume	3,00 m ³
Identificatiemethode	Vaststelling met monstername
Destructieve handeling voor identificatie	Nee
