# Asbestinventarisatetest

Marinisstraat 13/401, 2140 Antwerpen

Attestnummer : 20241205-000204.001

# Zone 1: Hoofdgebouw

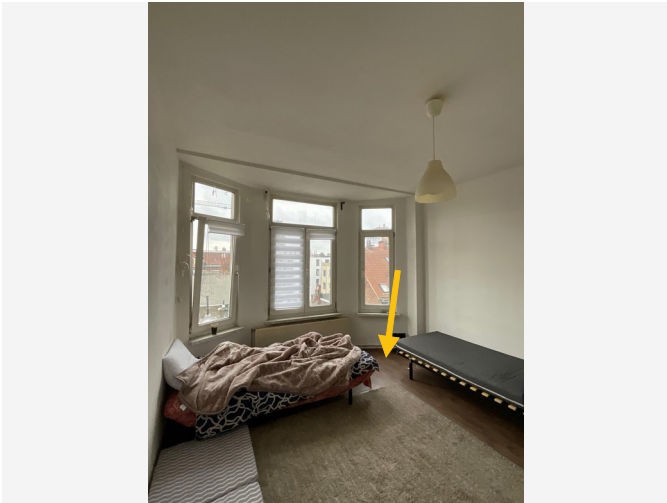
Vrije foto

De vloeren in het appartement zijn betegeld en/of bekleedt met laminaat waardoor zonder destructief onderzoek de ondervloer niet waarneembaar en dus niet inspecteerbaar is.
