Asbestinventarisatetest

Julius De Geyterstraat 14A/002, 9340 Lede

Attestnummer : **20240514-001099.000**

Zone 1: Hoofdgebouw

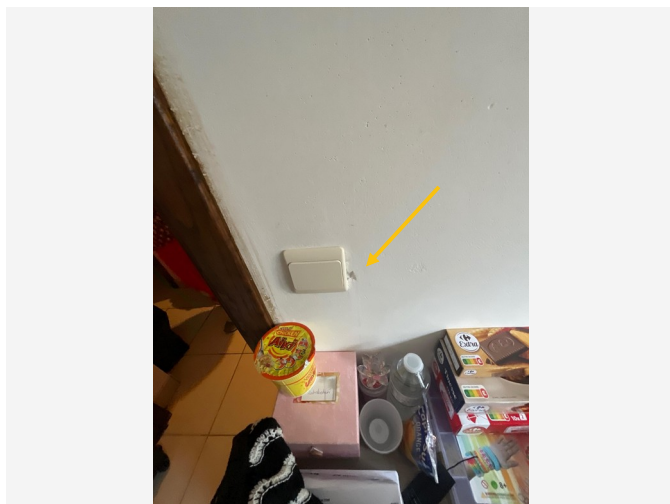
Overzichtsfoto

Conclusie

Geen asbest

#	Type	Referentie	Resultaat
1.1	Puntmonster	M01	Geen asbest

Beschrijving	Pleisterwerk muur
Omgeving	Binnen
Primaire drager	Binnenwand
Bindmiddel van materiaal	Gips - kalk

Gebondenheid op basis van bindmiddel	Niet-hechtgebonden
Hoeveelheid (oppervlakte - dikte - aantal)	• 150,00 m ² - 1,00 cm - 1 stuk
Totaal volume	1,50 m ³
Identificatiemethode	Vaststelling met monstername
Destructieve handeling voor identificatie	Nee
Opmerking	Hoeveelheid is bij benadering en niet bruikbaar voor meetstaat of werken

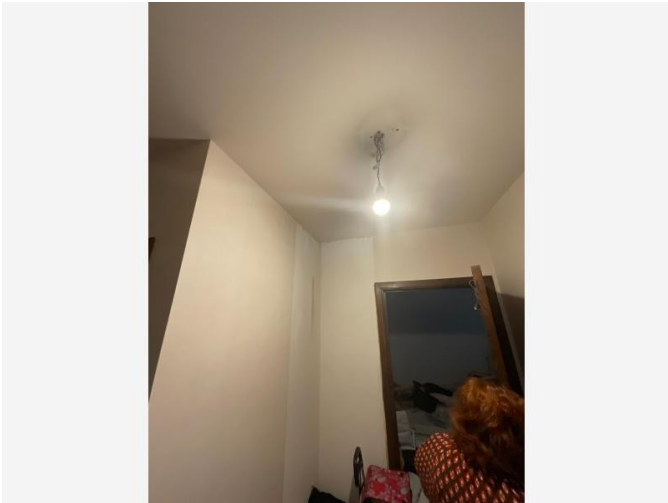
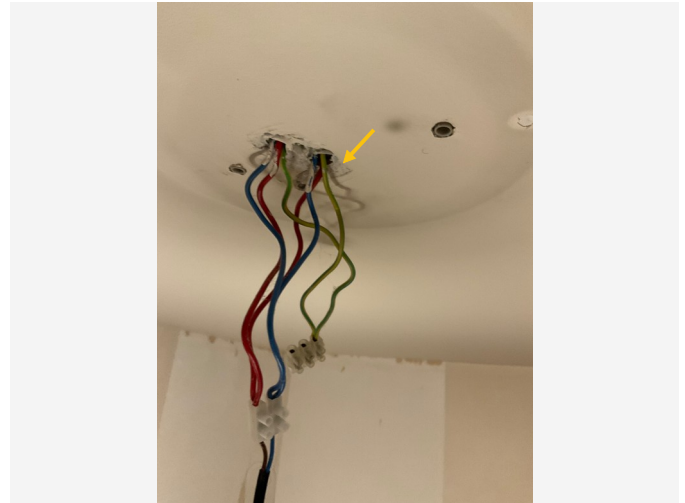
Overzichtsfoto

Conclusie

Geen asbest

#	Type	Referentie	Resultaat
2.1	Puntmonster	M02	Geen asbest

Beschrijving	Pleisterwerk plafond
Omgeving	Binnen
Primaire drager	Plafond
Bindmiddel van materiaal	Gips - kalk

Gebondenheid op basis van bindmiddel	Niet-hechtgebonden
Hoeveelheid (oppervlakte - dikte - aantal)	• 100,00 m ² - 1,00 cm - 1 stuk
Totaal volume	1,00 m ³
Identificatiemethode	Vaststelling met monstername
Destructieve handeling voor identificatie	Nee
Opmerking	Hoeveelheid is bij benadering en niet bruikbaar voor meetstaat of werken
