## Keuringsverslag van een elektrische laagspanning- en zeer lage spanningsinstallatie

NIET CONFORM

Datum keuring: 02/11/2022      Inspecteur: Stef Peeters      Mentor:      Installateur: -  
ID-label:      B.T.W. nr.:-      Klantreferentie:  
Merk en type meettoestel: Metrel MI3155      Serienummer: 21251246  
Datum verslag: 02/11/2022

Straatnaam      Burgemeester Van Ackerwijk J  
Huisnummer      222  
Busnummer  
Postcode      9240  
Gemeente      Zele  
Land      België

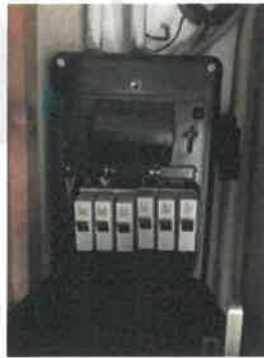
Afbeelding schakel- en verdeelbord:

I5.07 Verdeelbord dient vervangen te worden, de beschermingsgraad tegen rechstreekse aanraking is onvoldoende. (Boek 1 Onderafdeling 4.2.2.3.)

I5.09 De genaakbare, naakte onder spanning staande delen zijn onvoldoende afgeschermd. (Boek 1 Afdeling 5.1.4. en 4.2.2.3.)
