# Asbestinventarisatetest

Carnotstraat 102/101, 2060 Antwerpen

Attestnummer : 20240328-000325.000

Uitgegeven op : 28.03.2024

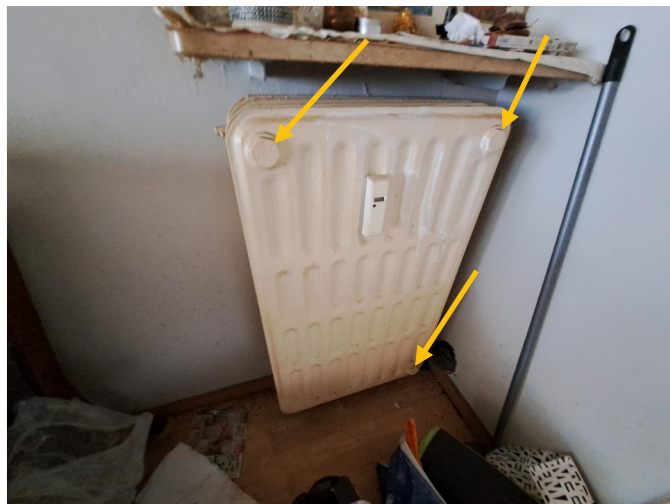
Eindbeoordeling materiaalrisico	Laag materiaalrisico en/of verlaagde kans op vezelvrijgave
---------------------------------	--

Gebondenheid	Categorie 2: niet-hechtgebonden met matrix
Asbestsoort (vezeltype)	Alleen chrysotiel
Asbestconcentratie	Hoog ( $\geq 50\%$ )
Afschermingsgraad van het gehele materiaal	Enkel randen niet afgeschermd maar geen contact met binnenluchtstromen
Toestand van het materiaal	Licht beschadigd, licht verweerd. Intact materiaal type Pical – asbestboard of categorie III 'gebondenheid'

Beschrijving	Radiatoren
Omgeving	Binnen
Primaire drager	Ruimteverwarming
Asbestmateriaal	Pakking, dichting
Bindmiddel van asbestmateriaal	Karton - papier - viltachtig
Gebondenheid op basis van bindmiddel	Niet-hechtgebonden
Hoeveelheid (gewicht - aantal)	<ul style="list-style-type: none"><li>• 0,50 kg - 1 stuk</li></ul>
Totaal gewicht	0,50 kg
Eenvoudig bereikbaar	Ja
Bevestigingswijze	<ul style="list-style-type: none"><li>• Geklemd</li><li>• Verlijmd, ingegoten, versmeerd</li></ul>

Het asbestmateriaal valt onder de mijlpaal van 2034.

Verwijderen

- Zorg voor een veilig beheer en verwijder dit asbestmateriaal wanneer het bij werken eenvoudig bereikbaar wordt. Controleer de toestand jaarlijks op wijzigingen.

- Eenvoudige handelingen: mag via doe-het-zelf of door werknemer(s) met opleidingsattest eenvoudige handelingen  
De radiatoren kunnen met eenvoudige handelingen verwijderd worden door een doe-het-zelver of een professional die beschikt over het opleidingsattest 'Asbestverwijdering eenvoudige handelingen'. Bij het verwijderen moet steeds rekening worden gehouden met alle milieu- en veiligheidsvoorschriften.

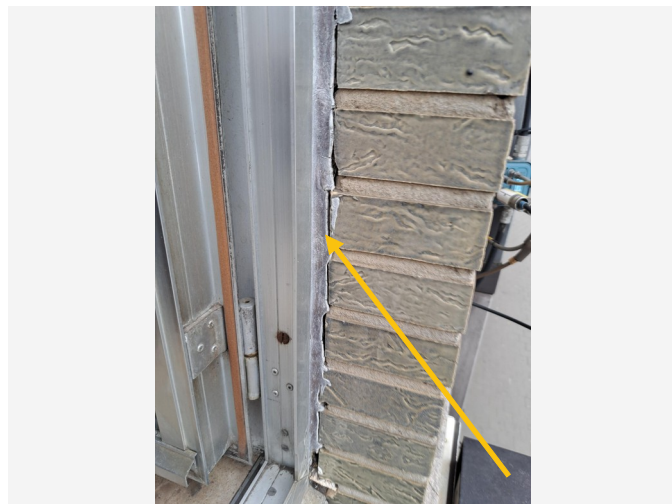
Eindbeoordeling materiaalrisico	Laag materiaalrisico en/of verlaagde kans op vezelvrijgave
---------------------------------	--

Gebondenheid	Categorie 1: hechtgebonden in oorsprong
Asbestsoort (vezeltype)	Alleen chrysotiel
Asbestconcentratie	Laag (< 50%)
Afschermingsgraad van het gehele materiaal	Geheel of deels vrij aan de buitenlucht
Toestand van het materiaal	Licht beschadigd, licht verweerd. Intact materiaal type Pical – asbestboard of categorie III 'gebondenheid'

#	Type	Referentie	Resultaat
2.1	Puntmonster	Id 3	Chrysotiel

Beschrijving	Mastiek schrijnwerk/gevel
Omgeving	Buiten
Primaire drager	Wandopening verticaal (raam, deur, ...)
Asbestmateriaal	In-situ afwerkingslagen - Pasta, stopverf, voegsel, stopsel, vulsel, mastiek, kitten, ...
Bindmiddel van asbestmateriaal	Kitten, mastiek, pasta
Gebondenheid op basis van bindmiddel	Hecht
Hoeveelheid (gewicht - aantal)	• 1,00 kg - 1 stuk

Het asbestmateriaal valt onder de mijlpaal van 2040.

Zorgvuldig beheren

- Zorg voor een veilig beheer en verwijder dit asbestmateriaal wanneer het bij werken eenvoudig bereikbaar wordt. Controleer de toestand jaarlijks op wijzigingen.

- Eenvoudige handelingen: enkel door erkend asbestverwijderaar  
De mastiek moet door een erkend asbestverwijderaar verwijderd worden met behulp van eenvoudige handelingen. Bij het verwijderen moet steeds rekening worden gehouden met alle milieu- en veiligheidsvoorschriften.

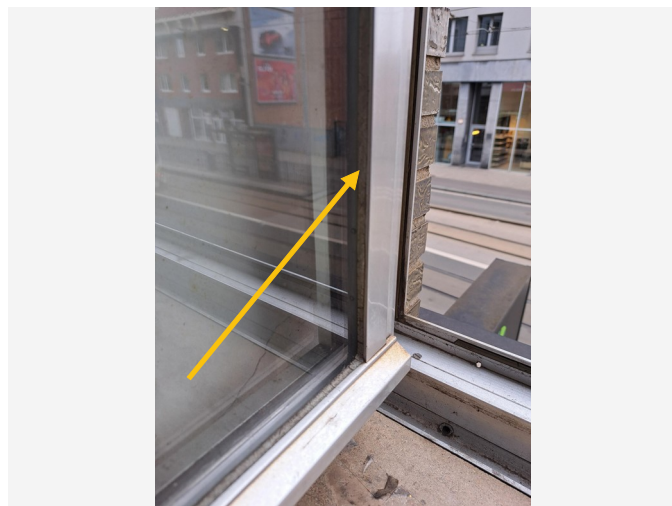
Geen asbest

#	Type	Referentie	Resultaat
3.1	Puntmonster	Id 4	Geen asbest

Beschrijving	Mastiek schrijnwerk/glas
Omgeving	Grenst aan binnen- en buitenlucht
Primaire drager	Wandopening verticaal (raam, deur, ...)
Bindmiddel van materiaal	Kitten, mastiek, pasta

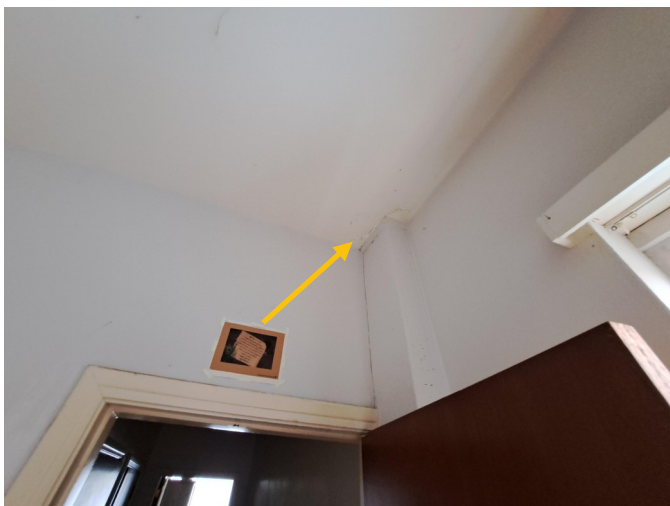
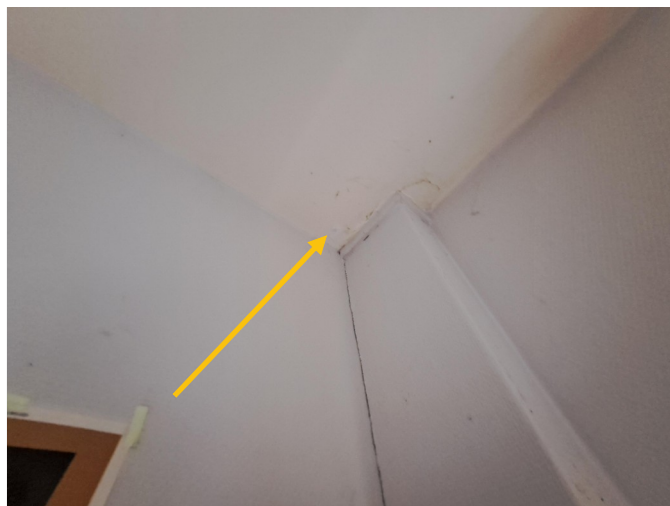
## Fiche 4: Pleisterwerk plafond

Geen asbest

#	Type	Referentie	Resultaat
4.1	Mengmonster	Id 2	Geen asbest

Beschrijving	Pleisterwerk plafond
Omgeving	Binnen
Primaire drager	Plafond
Bindmiddel van materiaal	Gips - kalk

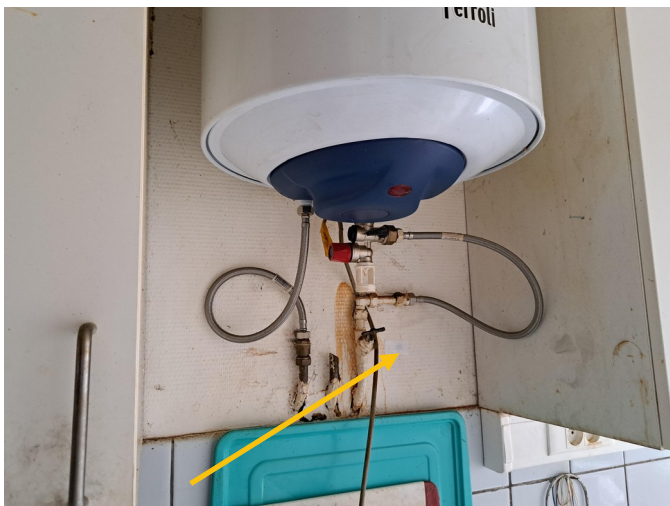
## Fiche 5: Pleisterwerk muur

Geen asbest

#	Type	Referentie	Resultaat
5.1	Mengmonster	Id 1	Geen asbest

Beschrijving	Pleisterwerk muur
Omgeving	Binnen
Primaire drager	Binnenwand
Bindmiddel van materiaal	Gips - kalk
