Asbestinventarisatetest

Carnotstraat 102/201, 2060 Antwerpen

Attestnummer : 20240328-000331.000

Uitgegeven op : 28.03.2024

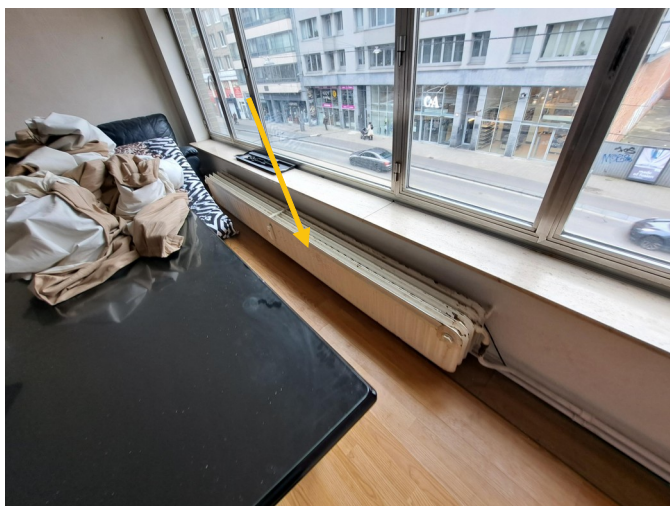
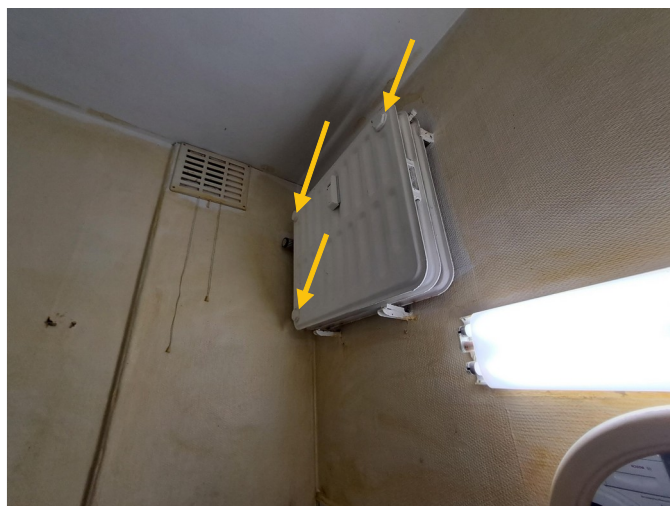
| Eindbeoordeling materiaalrisico | Laag materiaalrisico en/of verlaagde kans op vezelvrijgave |

| Gebondenheid | Categorie 2: niet-hechtgebonden met matrix |
| Asbestsoort (vezeltype) | Alleen chrysotiel |
| Asbestconcentratie | Hoog ($\geq 50\%$) |
| Afschermingsgraad van het gehele materiaal | Enkel randen niet afgeschermd maar geen contact met binnenluchtstromen |
| Toestand van het materiaal | Licht beschadigd, licht verweerd. Intact materiaal type Pical – asbestboard of categorie III 'gebondenheid' |

| Beschrijving | Radiatoren |
| Asbestmateriaal | Pakking, dichting |
| Hoeveelheid (gewicht - aantal) | <ul style="list-style-type: none">• 0,50 kg - 1 stuk |

Verwijderen

- Zorg voor een veilig beheer en verwijder dit asbestmateriaal wanneer het bij werken eenvoudig bereikbaar wordt. Controleer de toestand jaarlijks op wijzigingen.

- Eenvoudige handelingen: mag via doe-het-zelf of door werknemer(s) met opleidingsattest eenvoudige handelingen
De radiatoren kunnen met eenvoudige handelingen verwijderd worden door een doe-het-zelver of een professional die beschikt over het opleidingsattest 'Asbestverwijdering eenvoudige handelingen'. Bij het verwijderen moet steeds rekening worden gehouden met alle milieu- en veiligheidsvoorschriften.

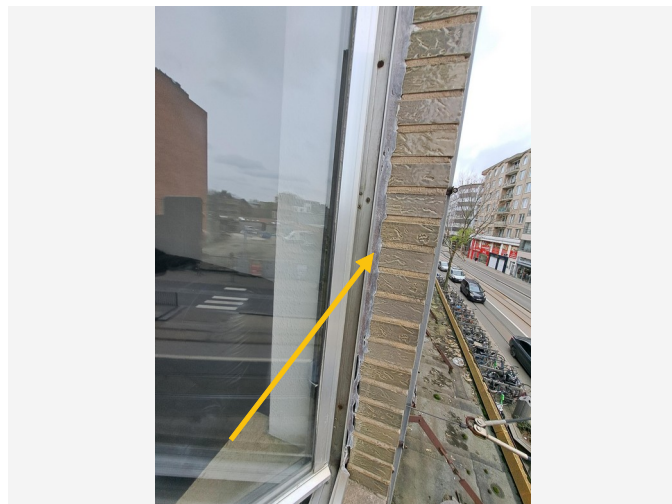
| Eindbeoordeling materiaalrisico | Laag materiaalrisico en/of verlaagde kans op vezelvrijgave |

| Gebondenheid | Categorie 1: hechtgebonden in oorsprong |
| Asbestsoort (vezeltype) | Alleen chrysotiel |
| Asbestconcentratie | Laag (< 50%) |
| Afschermingsgraad van het gehele materiaal | Geheel of deels vrij aan de buitenlucht |
| Toestand van het materiaal | Licht beschadigd, licht verweerd. Intact materiaal type Pical – asbestboard of categorie III 'gebondenheid' |

| Beschrijving | Mastiek schrijnwerk/gevel |
| Asbestmateriaal | In-situ afwerkingslagen - Pasta, stopverf, voegsel, stopsel, vulsel, mastiek, kitten, ... |
| Hoeveelheid (gewicht - aantal) | <ul style="list-style-type: none">• 1,00 kg - 1 stuk |

Zorgvuldig beheren

- Zorg voor een veilig beheer en verwijder dit asbestmateriaal wanneer het bij werken eenvoudig bereikbaar wordt. Controleer de toestand jaarlijks op wijzigingen.

- Eenvoudige handelingen: enkel door erkend asbestverwijderaar
De mastiek moet door een erkend asbestverwijderaar verwijderd worden met behulp van eenvoudige handelingen. Bij het verwijderen moet steeds rekening worden gehouden met alle milieu- en veiligheidsvoorschriften.
