**Verlag huishoudelijke elektrische installatie op laagspanning en zeer lage spanning****Algemeen:**

Referentie: 004-20260212-02	Datum controle: 12/02/2026
Keurder: 004

Eigenaar:	Onbekend	EAN-code:	Onbekend
Adres installatie:	Vijversstraat 65, 3500 - Hasselt	Nummer teller(s):	12780596
		Distributienetbeheerder installatie:	Fluvius
Datum uitvoering installatie:	<input checked="" type="checkbox"/> Vóór 01/10/1981 <input type="checkbox"/> Tussen 01/10/1981 en 01/06/2020 <input type="checkbox"/> Vanaf 01/06/2020		
Type:	<input checked="" type="checkbox"/> Woonenheid <input type="checkbox"/> Niet-huishoudelijk <input type="checkbox"/> PV <input type="checkbox"/> Batterij <input type="checkbox"/> Laadpaal

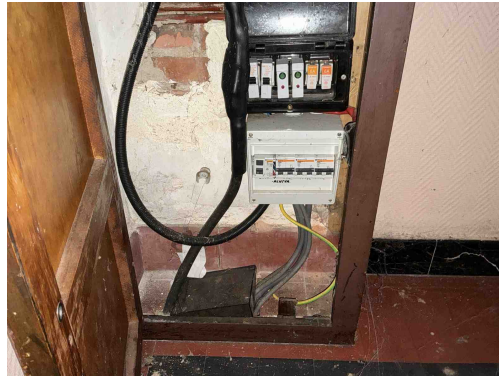
Inbreuk(en):

B29 - Het elektrisch verdeelbord in een huishoudelijke ruimte is niet voorzien van een deur (Boek1: 5.3.5.1).
Opmerking: Oa bord 1

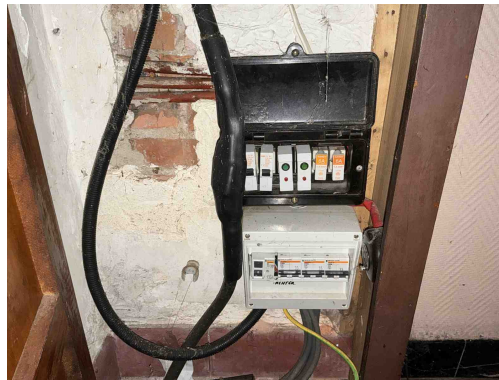
Inbreuk(en):

B17 - De voedingsspanning is niet op elk bord vermeld (Boek 1: 3.1.3.3).
Opmerking: Oa bord 1 en 2

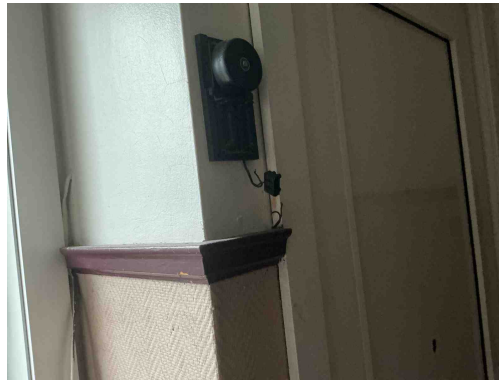
Inbreuk(en):

C21 - Het gebruik van geleiders van het type VOB, zonder bijkomende afscherming is niet toegestaan (Boek 1: 5.2.9.6).
Opmerking: Oa gang gelijkvloers, badkamer boven kast, kelder, eetkamer

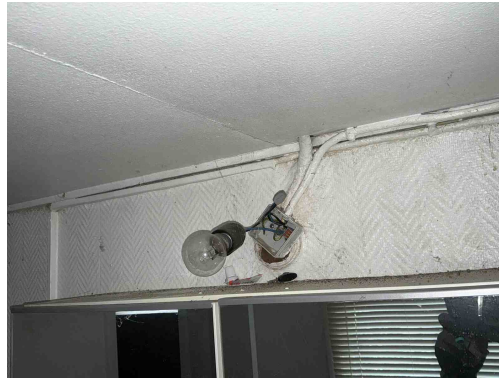
Inbreuk(en):

C21 - Het gebruik van geleiders van het type VOB, zonder bijkomende afscherming is niet toegestaan (Boek 1: 5.2.9.6).
Opmerking: Oa gang gelijkvloers, badkamer boven kast, kelder, eetkamer

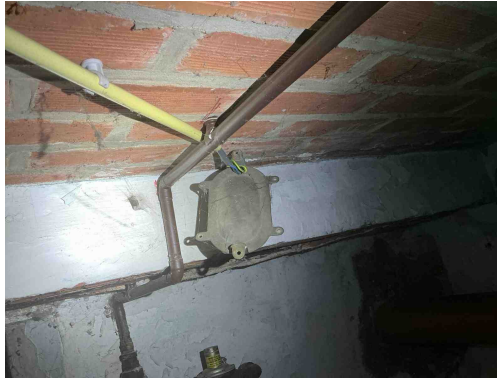
Inbreuk(en):

C21 - Het gebruik van geleiders van het type VOB, zonder bijkomende afscherming is niet toegestaan (Boek 1: 5.2.9.6).
Opmerking: Oa gang gelijkvloers, badkamer boven kast, kelder, eetkamer

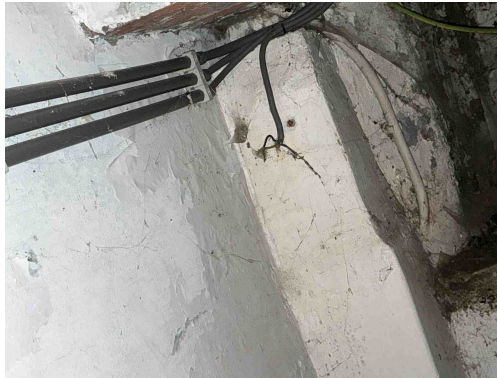
Inbreuk(en):

C21 - Het gebruik van geleiders van het type VOB, zonder bijkomende afscherming is niet toegestaan (Boek 1: 5.2.9.6).
Opmerking: Oa gang gelijkvloers, badkamer boven kast, kelder, eetkamer

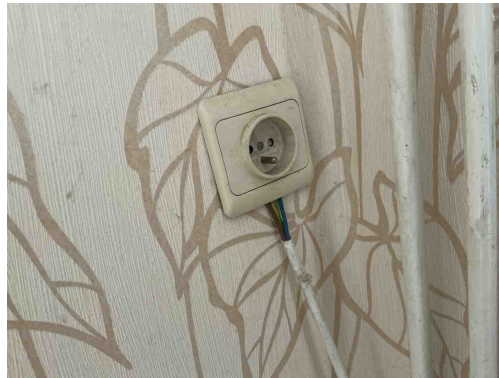
Inbreuk(en):

C21 - Het gebruik van geleiders van het type VOB, zonder bijkomende afscherming is niet toegestaan (Boek 1: 5.2.9.6).
Opmerking: Oa gang gelijkvloers, badkamer boven kast, kelder, eetkamer

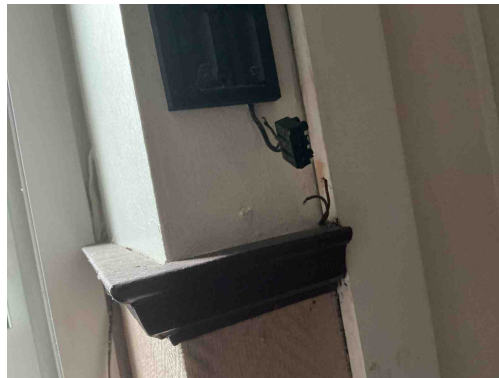
Inbreuk(en):

C26 - De verbindingen zijn niet gebeurd in borden, in aftakdozen, aan de klemmen van contactdozen, schakelaars of in de verlichtingstoestellen (Boek 1: 5.2.6.1).
Opmerking: Oa gang gelijkvloers, living

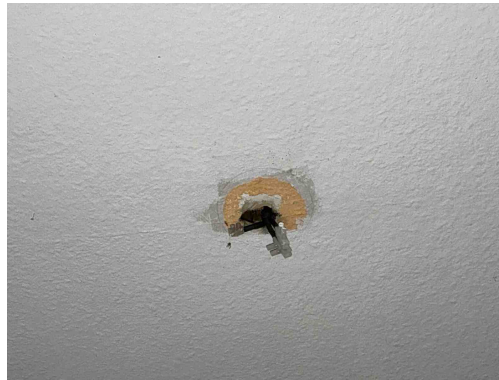
Inbreuk(en):

C26 - De verbindingen zijn niet gebeurd in borden, in aftakdozen, aan de klemmen van contactdozen, schakelaars of in de verlichtingstoestellen (Boek 1: 5.2.6.1).

Opmerking: Oa gang gelijkvloers, living

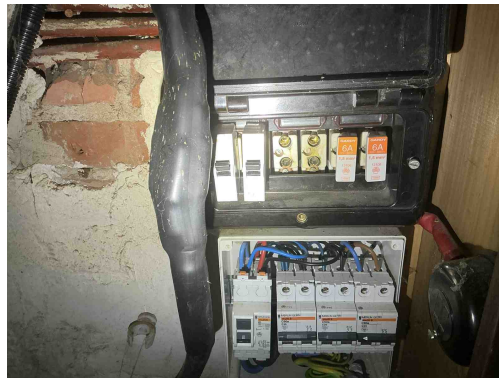
Inbreuk(en):

B30 - De houder van de beveiliging in een huishoudelijke ruimte is niet voorzien van aangepaste kalibreerelementen (Boek1: 5.3.5.5).

Opmerking: Oa bord 2

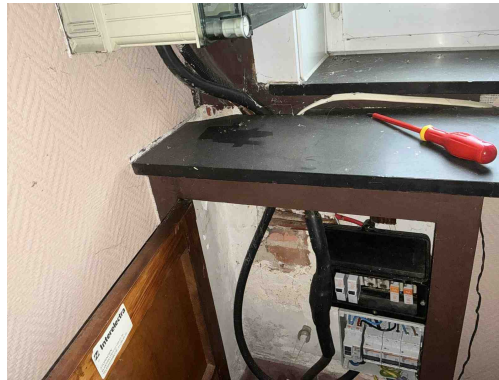
Inbreuk(en):

B34 - Het kabeltype van de meterbord verbinding aan de oorsprong van de installatie beantwoordt niet aan de minimale vereisten vastgelegd door de distributienet beheerder. (Boek1: 1.5 + SYNERGRID C1/107)

Opmerking: Oa VOB reflex is niet toegestaan

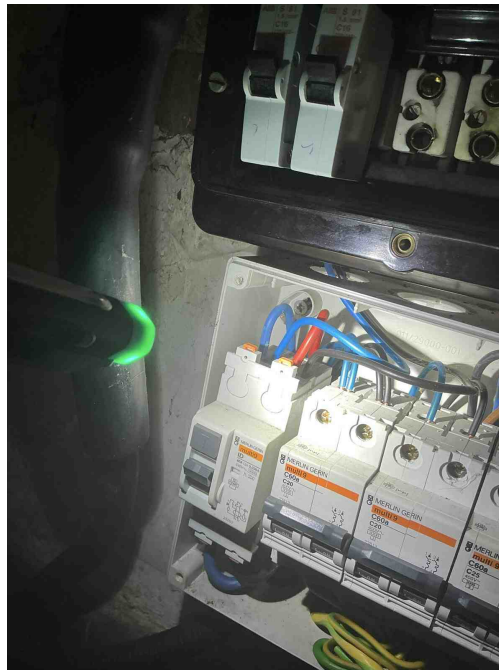
Inbreuk(en):

T21 - Het elektrisch materieel is niet geplaatst volgens de voorschriften van de fabrikant/ regels van goed vakmanschap . (Boek 1: 1.4.1.3)

Opmerking: Oa vijzen niet afgedekt, 2 verschillende secties in een zelfde aansluiting, elektrische materiaal niet geschikt voor de toepassing

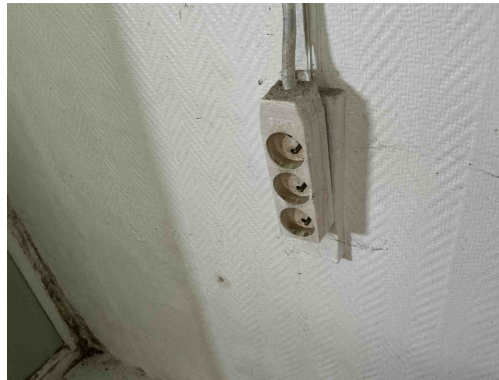
Inbreuk(en):

T21 - Het elektrisch materieel is niet geplaatst volgens de voorschriften van de fabrikant/ regels van goed vakmanschap . (Boek 1: 1.4.1.3)

Opmerking: Oa vijzen niet afgedekt, 2 verschillende secties in een zelfde aansluiting, elektrische materiaal niet geschikt voor de toepassing

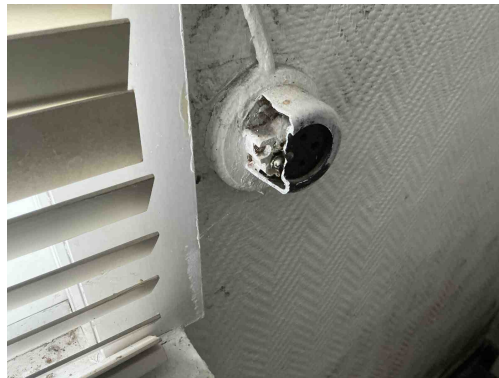
Inbreuk(en):

T09 - Bepaalde contactdozen en/of schakelaars zijn beschadigd (Boek 1: 1.4.1.3).

Opmerking: Oa Contactdoos badkamer, living, slaapkamer 1

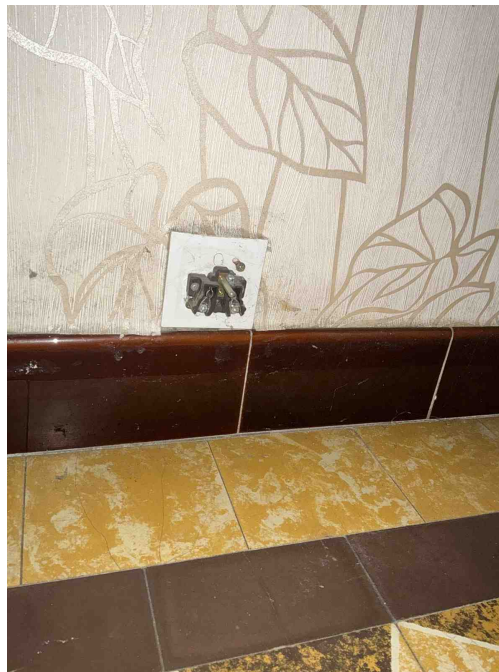
Inbreuk(en):

T09 - Bepaalde contactdozen en/of schakelaars zijn beschadigd (Boek 1: 1.4.1.3).
Opmerking: Oa Contactdoos badkamer, living, slaapkamer 1

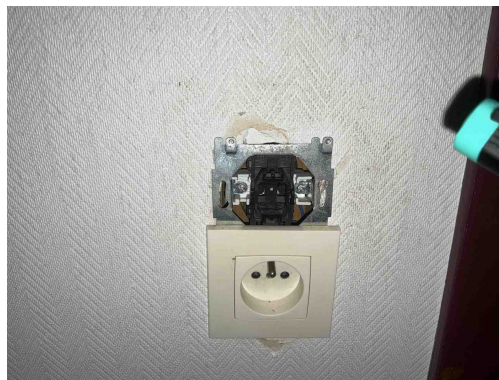
Inbreuk(en):

T09 - Bepaalde contactdozen en/of schakelaars zijn beschadigd (Boek 1: 1.4.1.3).
Opmerking: Oa Contactdoos badkamer, living, slaapkamer 1
