**Verslag huishoudelijke elektrische installatie op laagspanning en zeer lage spanning****Algemeen:**

Referentie: 004-20260212-03	Datum controle: 12/02/2026
Keurder: 004

Eigenaar:	Onbekend	EAN-code:	Onbekend
Adres installatie:	Gaarveldstraat 109, 3500 - Hasselt	Nummer teller(s):	83171618
		Distributienetbeheerder installatie:	Fluvius
Datum uitvoering installatie:	<input type="checkbox"/> Vóór 01/10/1981 <input checked="" type="checkbox"/> Tussen 01/10/1981 en 01/06/2020 <input type="checkbox"/> Vanaf 01/06/2020		
Type:	<input checked="" type="checkbox"/> Woonenheid <input type="checkbox"/> Niet-huishoudelijk <input type="checkbox"/> PV <input type="checkbox"/> Batterij <input type="checkbox"/> Laadpaal

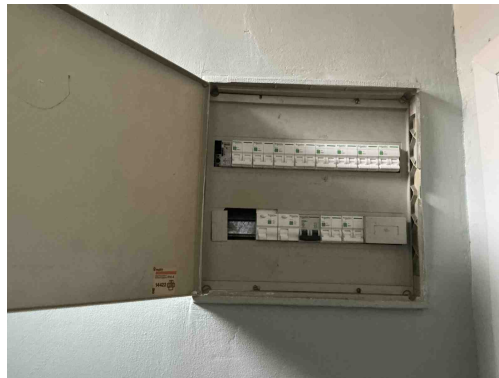
B17 - De voedingsspanning is niet op elk bord vermeld (Boek 1: 3.1.3.3).
Opmerking: Oa bord 1

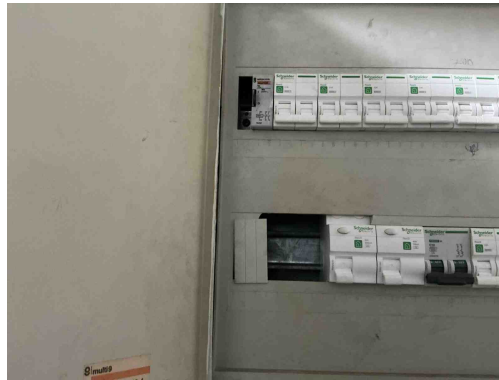
B06 - Het elektrisch verdeelbord heeft niet de minimale beschermingsgraad IPXX-B in een gewone ruimte (Boek 1: 4.2.2.3).
Opmerking: Oa bord 1

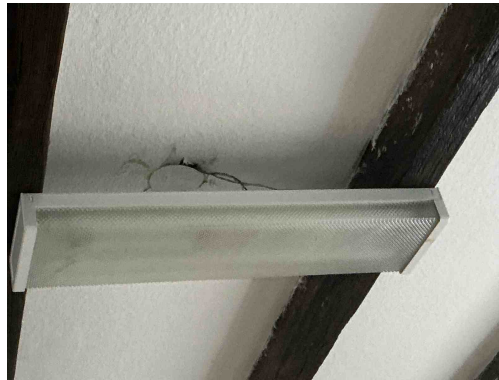
C21 - Het gebruik van geleiders van het type VOB, zonder bijkomende afscherming is niet toegestaan (Boek 1: 5.2.9.6).
Opmerking: Oa living, gang verdieping 1, badkamer

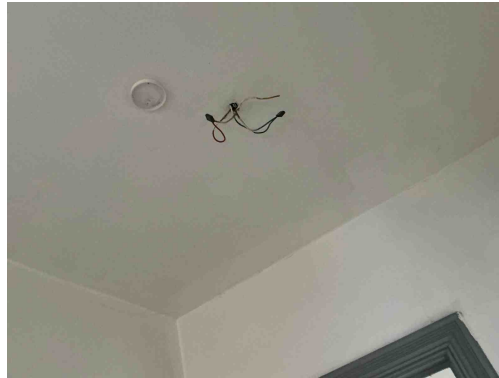
C21 - Het gebruik van geleiders van het type VOB, zonder bijkomende afscherming is niet toegestaan (Boek 1: 5.2.9.6).
Opmerking: Oa living, gang verdieping 1, badkamer

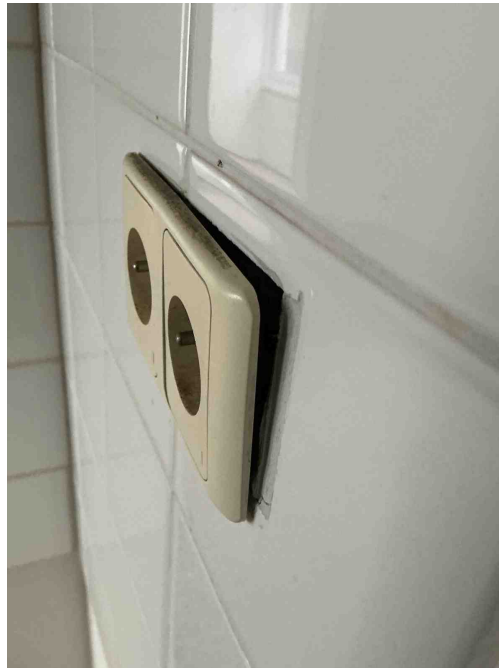
T10 - Bepaalde contactdozen en/of schakelaars zijn niet degelijk bevestigd (Boek 1: 1.4.1.3).
Opmerking: Oa keuken, berging, slaapkamer 1, gang verdieping 1

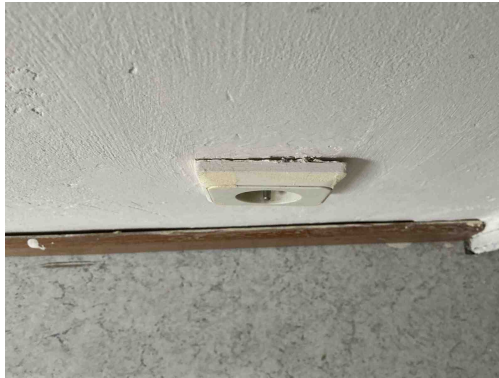
T10 - Bepaalde contactdozen en/of schakelaars zijn niet degelijk bevestigd (Boek 1: 1.4.1.3).
Opmerking: Oa keuken, berging, slaapkamer 1, gang verdieping 1

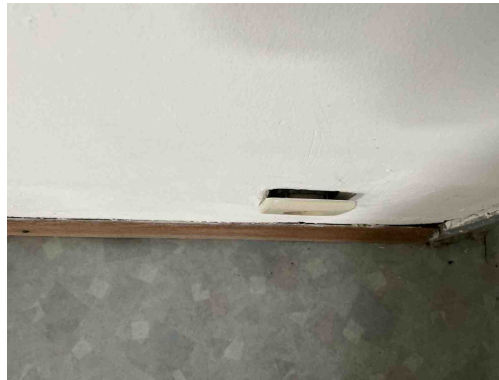
T10 - Bepaalde contactdozen en/of schakelaars zijn niet degelijk bevestigd (Boek 1: 1.4.1.3).
Opmerking: Oa keuken, berging, slaapkamer 1, gang verdieping 1
