**Verslag huishoudelijke elektrische installatie op laagspanning en zeer lage spanning****Algemeen:**

Referentie: 008-20260212-06	Datum controle: 12/02/2026
Keurder: 008

Eigenaar:	Onbekend	EAN-code:	Onbekend
Adres installatie:	Reyderstraat 30, 3500 - Hasselt	Nummer teller(s):	22789727
		Distributienetbeheerder installatie:	Fluvius
Datum uitvoering installatie:	<input checked="" type="checkbox"/> Vóór 01/10/1981 <input type="checkbox"/> Tussen 01/10/1981 en 01/06/2020 <input type="checkbox"/> Vanaf 01/06/2020		
Type:	<input checked="" type="checkbox"/> Woonenheid <input type="checkbox"/> Niet-huishoudelijk <input type="checkbox"/> PV <input type="checkbox"/> Batterij <input type="checkbox"/> Laadpaal

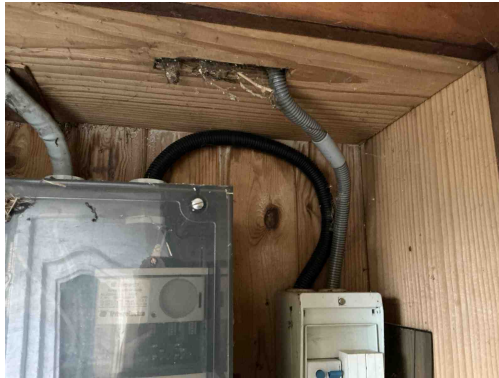
Inbreuk(en):

- B34** - Het kabeltype van de meterbord verbinding aan de oorsprong van de installatie beantwoord niet aan de minimale vereisten vastgelegd door de distributienet beheerder. (Boek1: 1.5 + SYNERGRID C1/107)
Opmerking: Oa VOB in flex

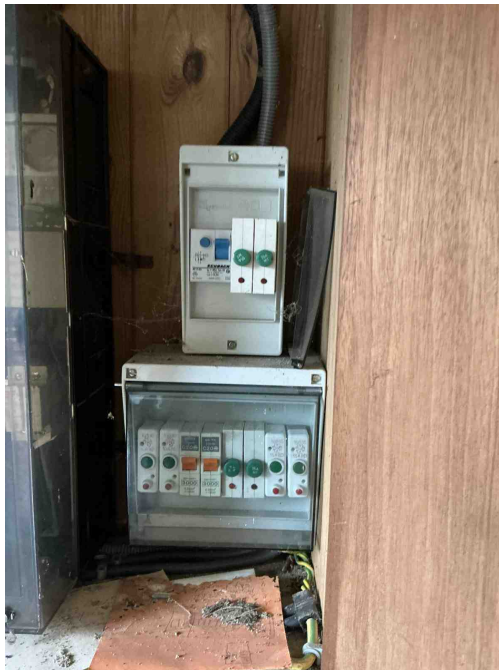
Inbreuk(en):

- B17** - De voedingsspanning is niet op elk bord vermeld (Boek 1: 3.1.3.3).
Opmerking: Oa bord 1 en 2

- D08** - De nodige markeringen op de beveiligingstoestellen ontbreken of zijn onleesbaar (Boek 1: 5.3.5.5).
Opmerking: Oa bord 1 en 2

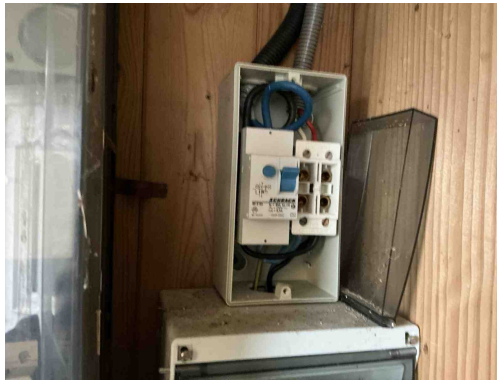
Inbreuk(en):

B30 - De houder van de beveiliging in een huishoudelijke ruimte is niet voorzien van aangepaste kalibreerelementen (Boek1: 5.3.5.5).

Opmerking: Oa bord 1 en 2

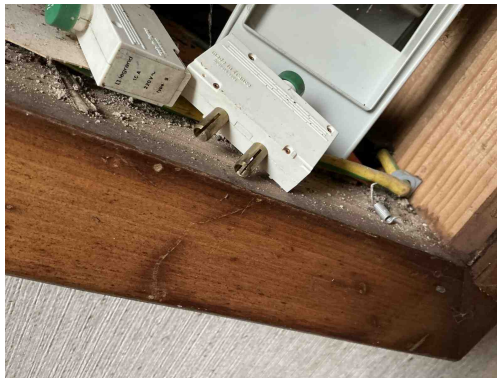
Inbreuk(en):

B30 - De houder van de beveiliging in een huishoudelijke ruimte is niet voorzien van aangepaste kalibreerelementen (Boek1: 5.3.5.5).

Opmerking: Oa bord 1 en 2

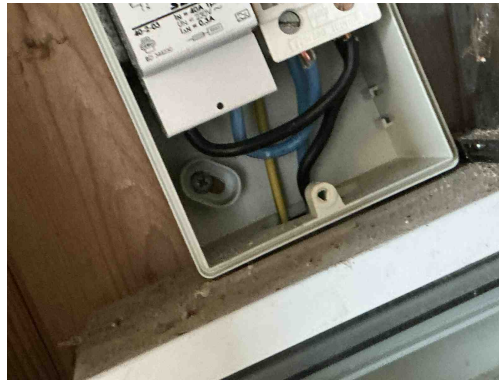
Inbreuk(en):

T21 - Het elektrisch materieel is niet geplaatst volgens de voorschriften van de fabrikant/ regels van goed vakmanschap . (Boek 1: 1.4.1.3)

Opmerking: Oa ophangingsvijzen niet afgedekt bord 1 en 2

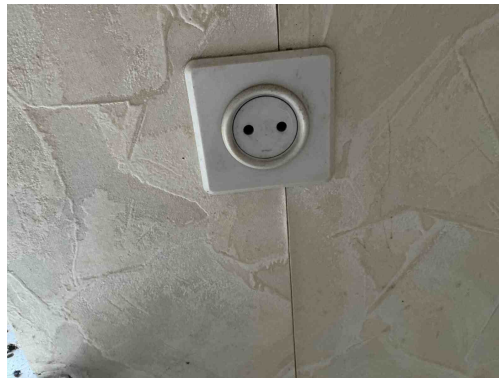
Inbreuk(en):

T11 - De contactdozen waarvan de toegekende stroomsterkte maximaal 16A en de toegekende spanning maximaal 250V bedraagt en niet bedoeld zijn voor de voeding van een of meerdere verbruikstoestellen voor een specifiek doel en niet geplaatst zijn in of op schakel- en verdeelborden, beschikken niet of IPXX-D (incl. gemeenschappelijke delen residentieel geheel) (Boek 1: 4.2.2.3/5.3.5.2).

Opmerking: Oa salon,

A20 - Er bevindt zich een contactdoos zonder beschermingsgeleider in de elektrische installatie. Deze is niet geplaatst achter een differentieelstroombeschermingsinrichting met grote (max. 30mA) of zeer grote (max. 10mA) gevoeligheid.

Opmerking: Oa salon, slaapkamer 3,2,.....

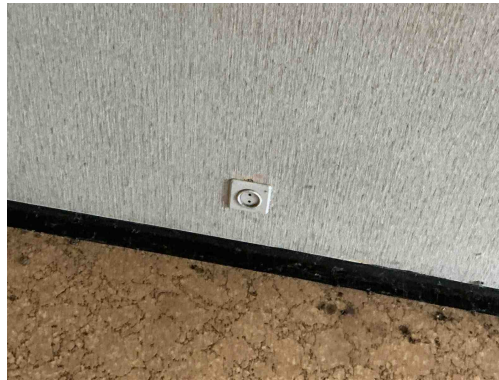
Inbreuk(en):

A20 - Er bevindt zich een contactdoos zonder beschermingsgeleider in de elektrische installatie. Deze is niet geplaatst achter een differentieelstroombeschermingsinrichting met grote (max. 30mA) of zeer grote (max. 10mA) gevoeligheid.

Opmerking: Oa salon, slaapkamer 3,2,....

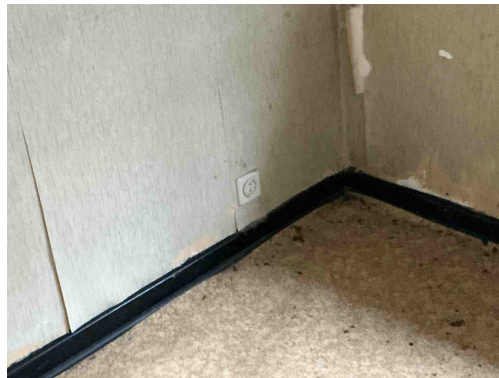
Inbreuk(en):

A20 - Er bevindt zich een contactdoos zonder beschermingsgeleider in de elektrische installatie. Deze is niet geplaatst achter een differentieelstroombeschermingsinrichting met grote (max. 30mA) of zeer grote (max. 10mA) gevoeligheid.

Opmerking: Oa salon, slaapkamer 3,2,....

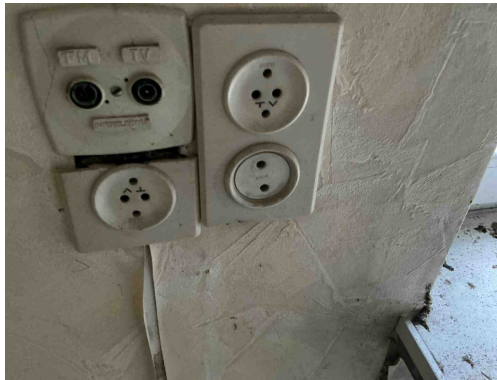
Inbreuk(en):

A20 - Er bevindt zich een contactdoos zonder beschermingsgeleider in de elektrische installatie. Deze is niet geplaatst achter een differentieelstroombeschermingsinrichting met grote (max. 30mA) of zeer grote (max. 10mA) gevoeligheid.

Opmerking: Oa salon, slaapkamer 3,2,....

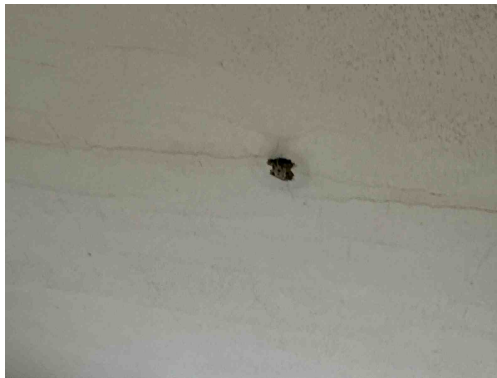
Inbreuk(en):

C21 - Het gebruik van geleiders van het type VOB, zonder bijkomende afscherming is niet toegestaan (Boek 1: 5.2.9.6).

Opmerking: Oa slaapkamer 2 en 3

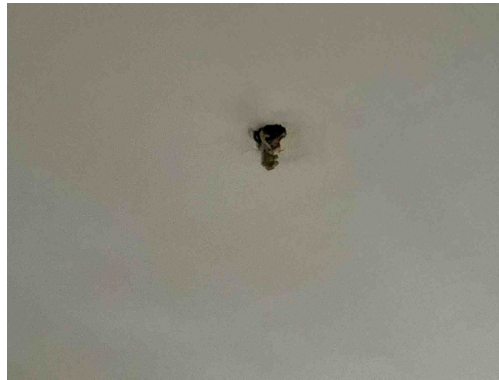
Inbreuk(en):

C21 - Het gebruik van geleiders van het type VOB, zonder bijkomende afscherming is niet toegestaan (Boek 1: 5.2.9.6).
Opmerking: Oa slaapkamer 2 en 3

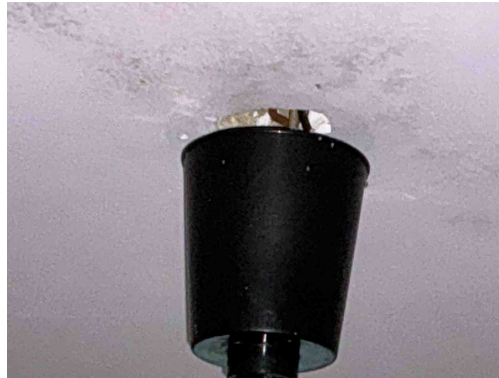
Inbreuk(en):

C21 - Het gebruik van geleiders van het type VOB, zonder bijkomende afscherming is niet toegestaan (Boek 1: 5.2.9.6).
Opmerking: Oa slaapkamer 2 en 3

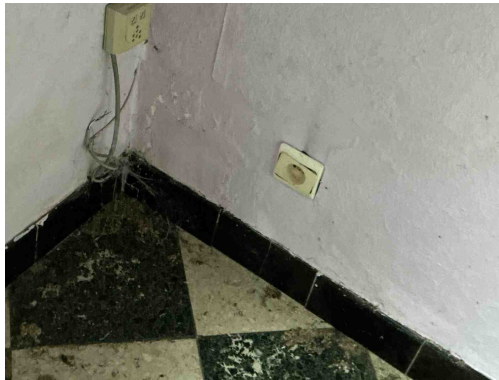
Inbreuk(en):

T10 - Bepaalde contactdozen en/of schakelaars zijn niet degelijk bevestigd (Boek 1: 1.4.1.3).
Opmerking: Oa salon
