# Asbestinventarisatetest

Donkiaan 188D/1, 9290 Berlare

Attestnummer : 20250219-000235.000

Uitgegeven op : 19.02.2025

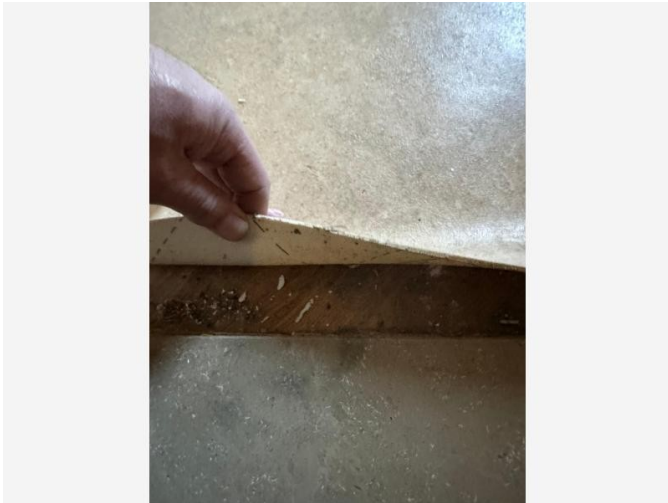
Vrije foto

De vinyl in de slaapkamers is niet asbestverdacht.

Identificatiemethode	Vaststelling & expertise (niet-asbestverdacht)
Primaire drager	Vloer

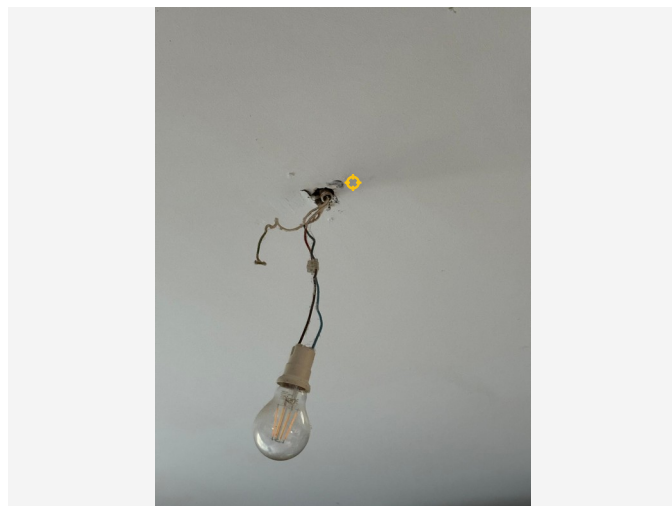
Overzichtsfoto

Geen asbest

#	Type	Referentie	Resultaat
5.1	Mengmonster	025 14-02-2025 (2)	Geen asbest

Beschrijving	Plafondpleister
Omgeving	Binnen
Primaire drager	Plafond
Bindmiddel van materiaal	Gips - kalk
Gebondenheid op basis van bindmiddel	Niet-hechtgebonden
Hoeveelheid (oppervlakte - dikte - aantal)	• 100,00 m <sup>2</sup> - 0,20 cm - 1 stuk
Totaal volume	0,20 m <sup>3</sup>
Identificatiemethode	Vaststelling met monstername
Destructieve handeling voor identificatie	Nee
