Asbestinventarisatetest

Provincieweg 423, 9550 Herzele

Attestnummer : 20250326-000382.000

Uitgegeven op : 26.03.2025

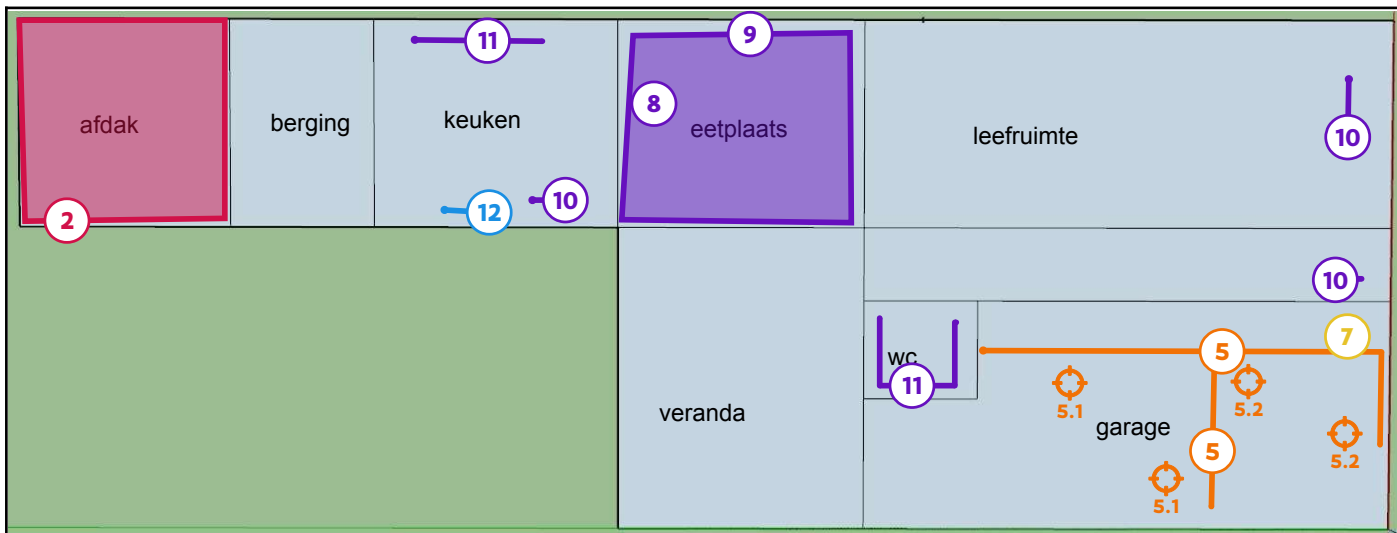
Plan 1.1: GVL

Beschrijving	Type	Actie
2. Golfplaten asbestcement	Asbestmateriaal	Dringend verwijderen
5. Leidingisolatie garage	Asbestmateriaal	Verwijderen
5.1 Code: 3 (rechte stukken)	Mengmonster	-
5.2 Code: 4 (bochten)	Mengmonster	-
7. Bakeliet - teller elektriciteit	Asbestmateriaal	Zorgvuldig beheren
8. Schoorsteen rookgaskanaal - beoordeling	Beperking	-
9. EPDM platdak	Advies	-
10. Dichtingen radiatoren	Advies	-
11. Tegellijm faiencetegels	Advies	-
12. Mastiek ramen	Geen asbest	-

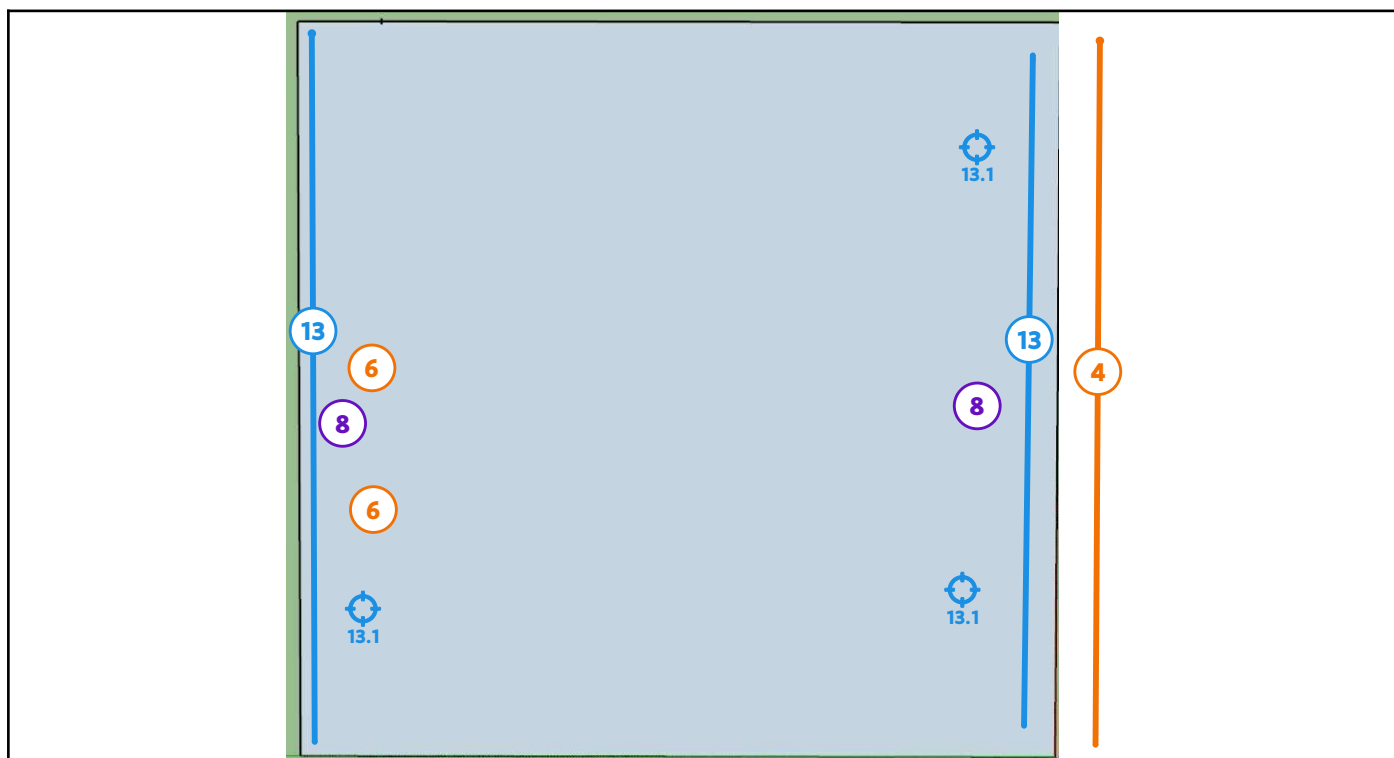
Plan 1.3: zolder

Beschrijving	Type	Actie
4. Gevelbekleding leien	Asbestmateriaal	Verwijderen
6. Schouwschuif asbestcement	Asbestmateriaal	Verwijderen
8. Schoorsteen rookgaskanaal - beoordeling	Beperking	-
13. Cementeringslaag muren zolder	Geen asbest	-
13.1 Code: 5	Mengmonster	-

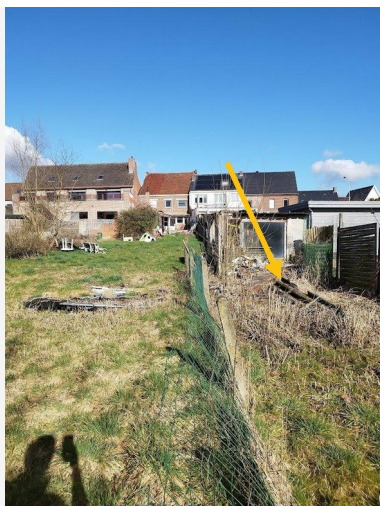
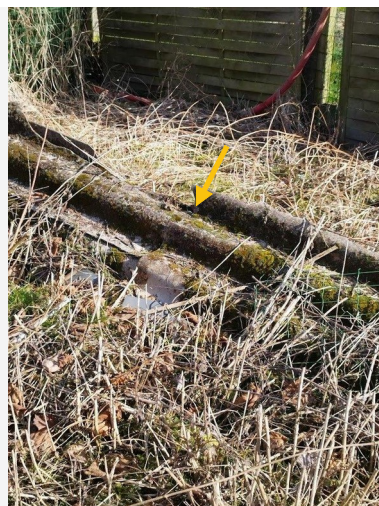
1. Golfplaten asbestcement

Asbestmateriaal

Dringend verwijderen

Het asbestmateriaal valt onder de mijlpaal van 2040.

Beschrijving	Golfplaten asbestcement
Type afvalstof	Betreft stock-voorraad of gedemonteerde asbestmaterialen
Aanwezige resten	Geen resten aanwezig
Omgeving	Buiten
Primaire drager	Bodem
Asbestmaterialen	<ul style="list-style-type: none">Dak- en gevelbekleding - Golfplaat
Bindmiddel van asbestmateriaal	Cement
Gebondenheid op basis van bindmiddel	Hecht
Hoeveelheid (gewicht - aantal)	<ul style="list-style-type: none">30,00 kg - 1 stuk
Totaal gewicht	30,00 kg
Eenvoudig bereikbaar	Ja
Identificatiemethode	Vaststelling zonder monsternamen
Opmerking	Hoeveelheid is een ruwe benadering

- Verwijder het asbestafval.

- Eenvoudige handelingen: mag via doe-het-zelf of door werknemer(s) met opleidingsattest eenvoudige handelingen
Raadpleeg de actuele wetgeving op de website van OVAM, <https://ovam.vlaanderen.be/wie-mag-wat-verwijderen>.

De toepassing is een hechtgebonden buitentoepassing in slechte staat. Onder strikte voorwaarden is het toegestaan om deze toepassing zelf te verwijderen. Lees ook zeker de verdere toelichting achteraan in dit verslag mbt verwijderen van asbest en informeer u verder op <https://ovam.vlaanderen.be/asbest-verwijderen>.

Bij verwijdering dient u de nodige voorzorgen te nemen zodat er geen asbestvezels kunnen vrijkomen. De toepassing mag niet van toestand wijzigen tijdens de verwijdering en dient gefixeerd te worden.

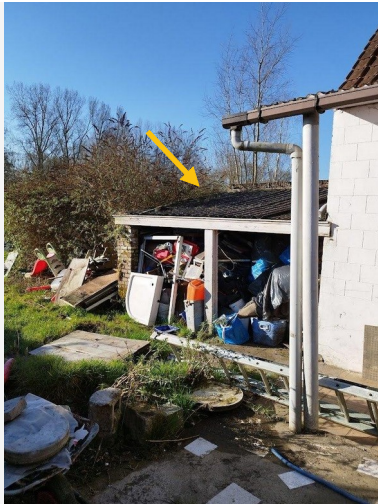
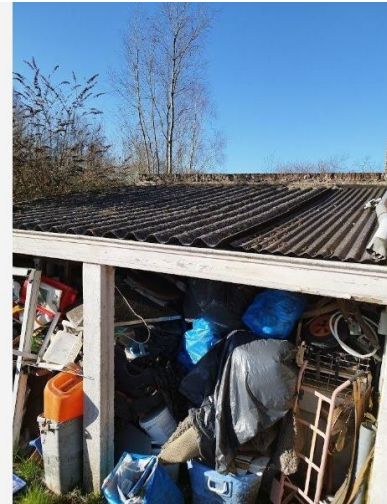
Het asbestmateriaal valt onder de mijlpaal van 2034.

Eindbeoordeling materiaalrisico	Hoog materiaalrisico en/of hoge kans op vezelvrijgave
---------------------------------	---

Gebondenheid	Categorie 1: hechtgebonden in oorsprong
Asbestsoort (vezeltype)	Crocidoliet aanwezig
Asbestconcentratie	Laag (< 50%)
Afschermingsgraad van het gehele materiaal	Geheel of deels (ook) vrij aan de binnenlucht
Toestand van het materiaal	Matig beschadigd, matig verweerd

Beschrijving	Golfplaten asbestcement
Omgeving	Grenst aan binnen- en buitenlucht
Primaire drager	Schuin dak
Asbestmateriaal	Dak- en gevelbekleding - Golfplaat
Bindmiddel van asbestmateriaal	Cement
Gebondenheid op basis van bindmiddel	Hecht
Hoeveelheid (oppervlakte - aantal)	<ul style="list-style-type: none">• 20,00 m² - 1 stuk
Totale oppervlakte	20,00 m ²
Eenvoudig bereikbaar	Ja
Bevestigingswijze	<ul style="list-style-type: none">• Geschroefd
Identificatiemethode	Vaststelling zonder monstername
Destructieve handeling voor identificatie	Nee

- Verwijder dit asbestmateriaal zo snel mogelijk. Volg de toestand goed op.
- Hemelwater dat afspoelt van asbestcement daken of gevels kan asbestdeeltjes bevatten. Gebruik het enkel voor gesloten circuits (bv. spoelen toiletten). Reinig na het vervangen van het dak of de gevel de dakgoten en regenwaterput of -ton om asbesthoudend sediment of slib te verwijderen

- Eenvoudige handelingen: enkel door erkend asbestverwijderaar
Gezien de staat van de golfplaten, die redelijk verweerd zijn, en hoewel deze eventueel door eenvoudige handelingen verwijderd kunnen worden, adviseer ik als deskundige om de verwijdering te laten uitvoeren door een erkende asbestverwijderaar. Dit garandeert de veiligheid van zowel de bewoners als de bureu.

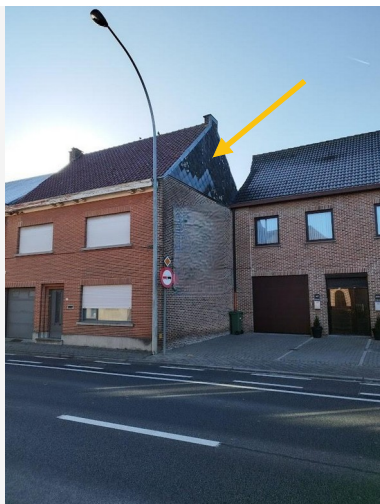
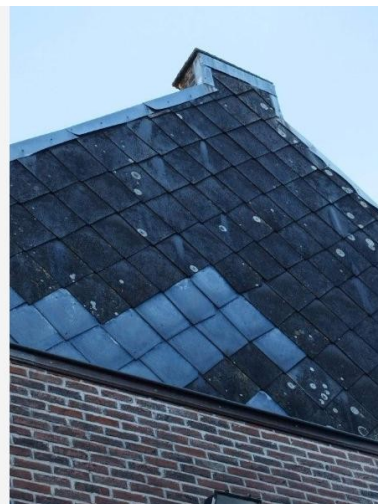
Het asbestmateriaal valt onder de mijlpaal van 2034.

Beschrijving	Gevelbekleding leien
Omgeving	Buiten
Primaire drager	Wand buitenschil
Asbestmateriaal	Dak- en gevelbekleding - Lei, shingle
Bindmiddel van asbestmateriaal	Cement
Gebondenheid op basis van bindmiddel	Hecht
Hoeveelheid (oppervlakte - aantal)	<ul style="list-style-type: none">• 25,00 m² - 1 stuk
Totale oppervlakte	25,00 m ²
Eenvoudig bereikbaar	Ja
Bevestigingswijze	<ul style="list-style-type: none">• Geklemd
Identificatiemethode	Vaststelling zonder monsternamen
Destructieve handeling voor identificatie	Nee

- Verwijder dit asbestmateriaal zo snel mogelijk. Volg de toestand goed op.

- Eenvoudige handelingen: mag via doe-het-zelf of door werknemer(s) met opleidingsattest eenvoudige handelingen
Raadpleeg de actuele wetgeving op de website van OVAM, <https://ovam.vlaanderen.be/wie-mag-wat-verwijderen>.

De toepassing is een hechtgebonden buitentoepassing in slechte staat. Onder strikte voorwaarden is het toegestaan om deze toepassing zelf te verwijderen. Lees ook zeker de verdere toelichting achteraan in dit verslag mbt verwijderen van asbest en informeer u verder op <https://ovam.vlaanderen.be/asbest-verwijderen>.

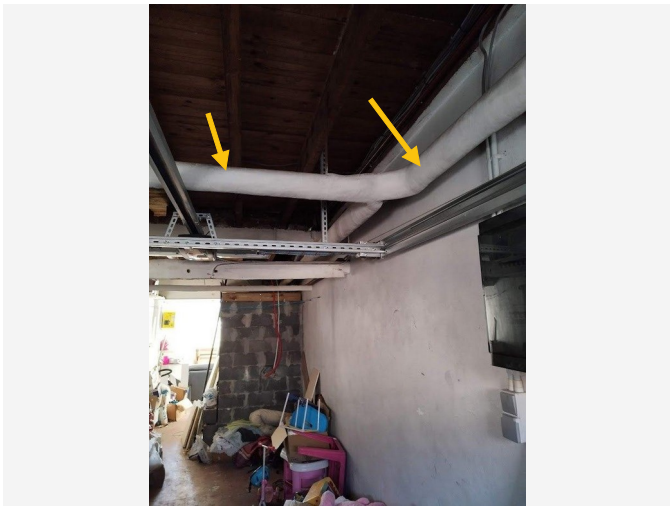
Beschrijving	Leidingisolatie garage
Omgeving	Binnen
Primaire drager	Plafond
Asbestmateriaal	In-situ afwerkingslagen - Thermische isolatie
Bindmiddel van asbestmateriaal	Gips - kalk
Gebondenheid op basis van bindmiddel	Niet-hechtgebonden
Hoeveelheid (lengte - omtrek - dikte - aantal)	<ul style="list-style-type: none">• 14,00 m - 35,00 cm - 1,00 cm - 1 stuk
Totaal volume	0,049 m ³
Eenvoudig bereikbaar	Ja
Bevestigingswijze	<ul style="list-style-type: none">• Verlijmd, ingegoten, versmeerd
Identificatiemethode	Vaststelling met monsternamen
Destructieve handeling voor identificatie	Nee
Opmerking	De hoeveelheid is niet exact nagemeten en kan niet dienen als maatstaf tot heffing

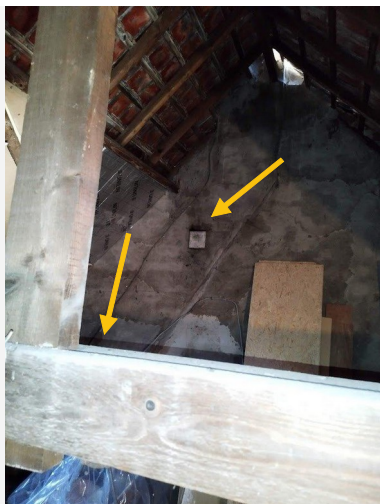
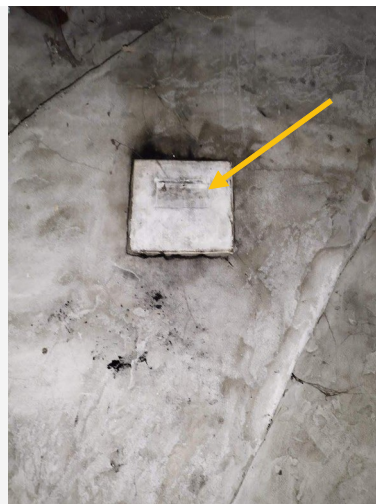
Beschrijving	Schouwschuif asbestcement
Omgeving	Binnen
Primaire drager	Binnenwand
Asbestmateriaal	Brandwerende afsluiting (prefab geheel) - Luik
Bindmiddel van asbestmateriaal	Cement
Gebondenheid op basis van bindmiddel	Hecht
Hoeveelheid (gewicht - aantal)	<ul style="list-style-type: none">• 2,00 kg - 2 stuks
Totaal gewicht	4,00 kg
Eenvoudig bereikbaar	Ja
Bevestigingswijze	<ul style="list-style-type: none">• Geklemd
Identificatiemethode	Vaststelling zonder monstername
Destructieve handeling voor identificatie	Nee
