Asbestinventarisatetest

Luchtvaartstraat 39, 3500 Hasselt

Attestnummer : 20230321-000175.000

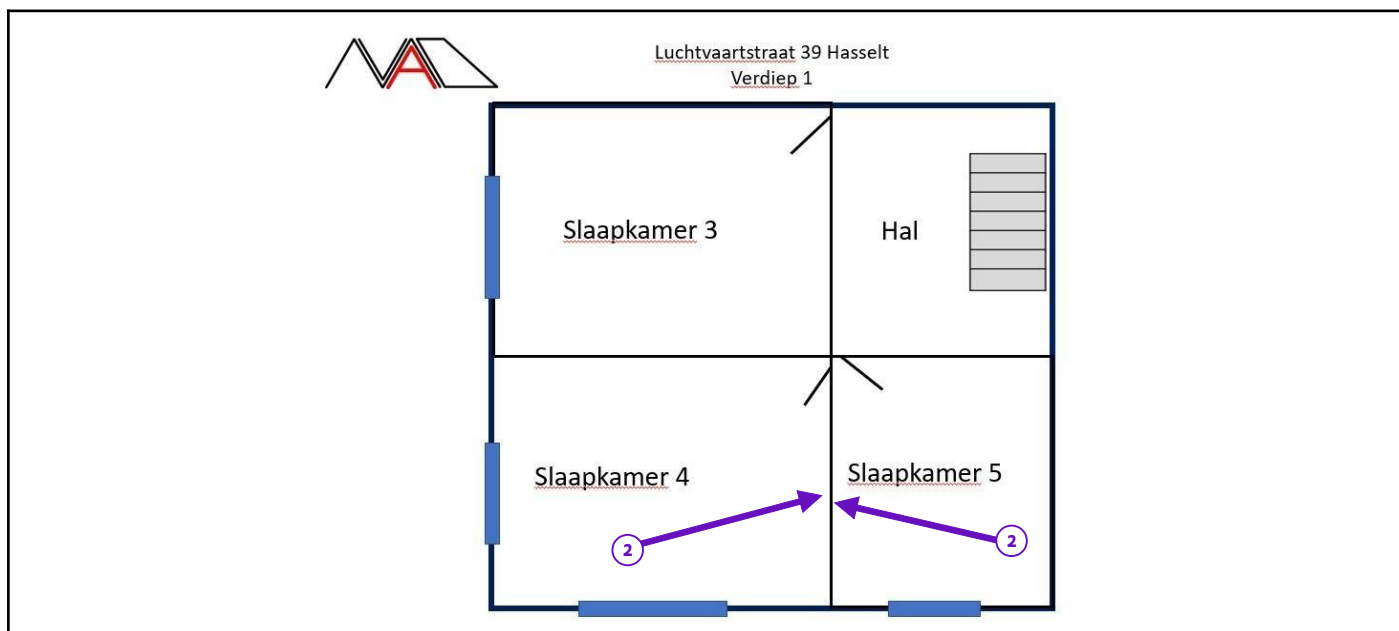
Plan 1.6: Luchtvaartstraat 39 Hasselt Verdiep 1

| Beschrijving | Type | Actie |
|---|---|---|
| 2. Slaapkamer | Advies | - |

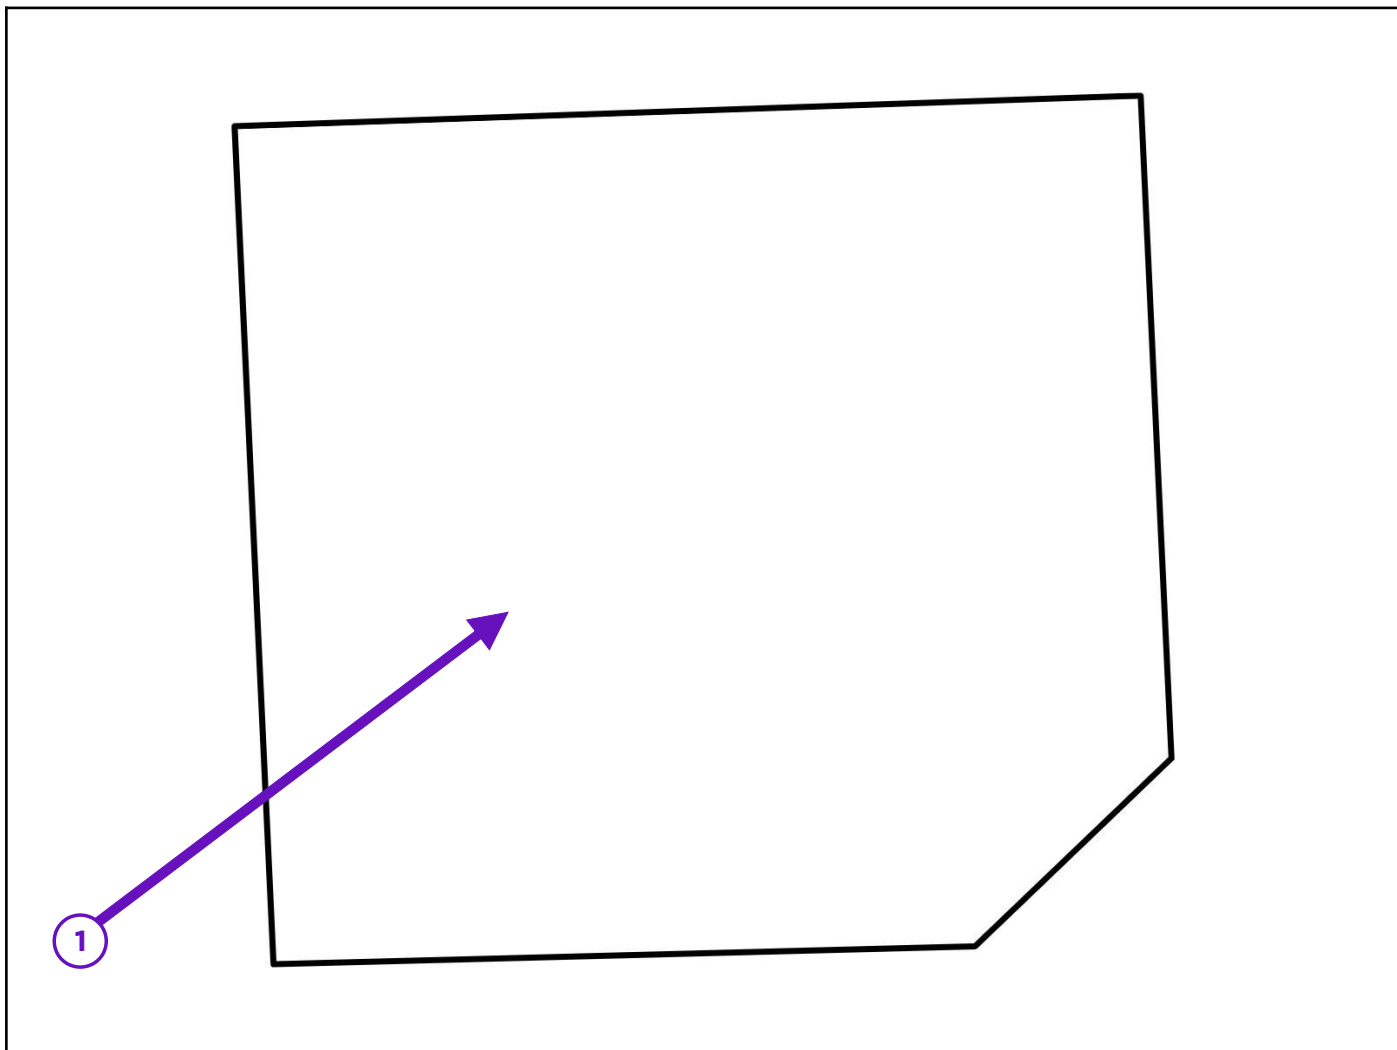
Plan 2.1: Bijgebouw plan

| Beschrijving | Type | Actie |
|---|---|---|
| 1. Garage | Advies | - |

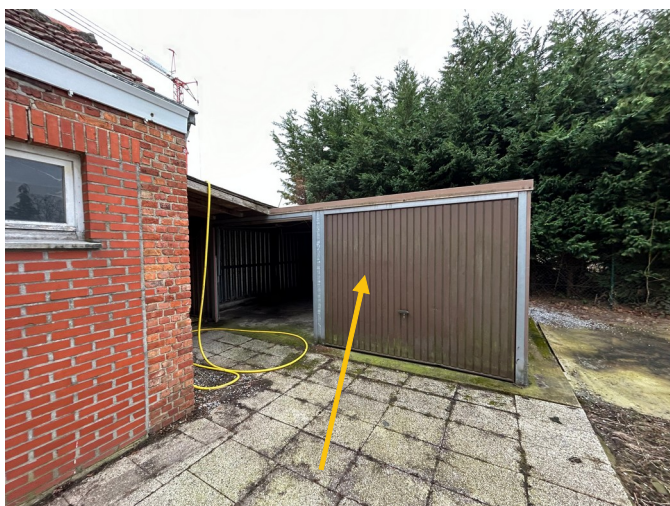
Vrije foto

Advies

Garagebox in metaal

| Identificatiemethode | Vaststelling & expertise (niet-asbestverdacht) |

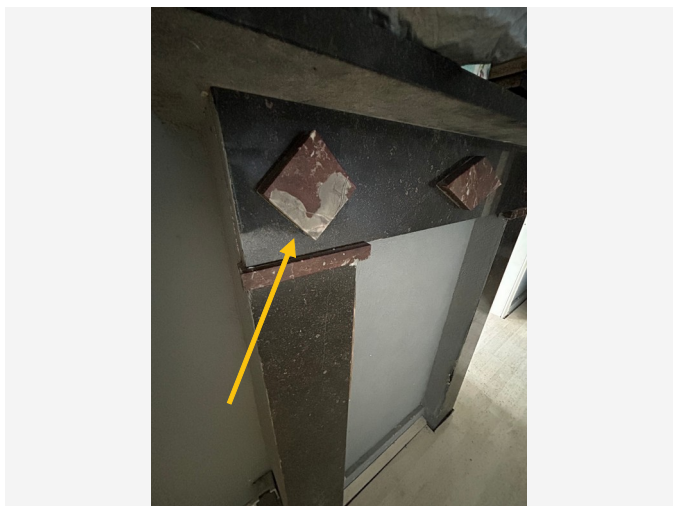
Vrije foto

Advies

Schoorsteenmantel in natuursteen

| Identificatiemethode | Vaststelling & expertise (niet-asbestverdacht) |

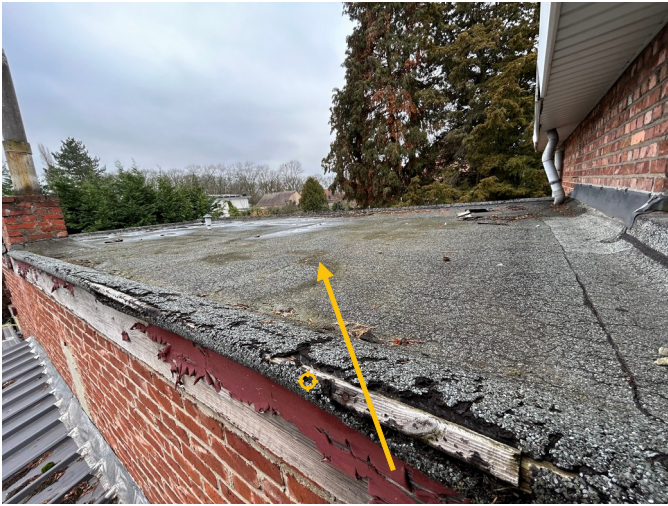
Fiche 3: Plat dak

Geen asbest

| # | Type | Referentie | Resultaat |
|---|---|---|---|
| 3.1 | Puntmonster | MM001 | Geen asbest |

| Beschrijving | Plat dak |
| Bindmiddel van materiaal | Bitumen (roofing, teer, asfalt) |

| Hoeveelheid (oppervlakte - aantal) | • 35,00 m ² - 1 stuk |

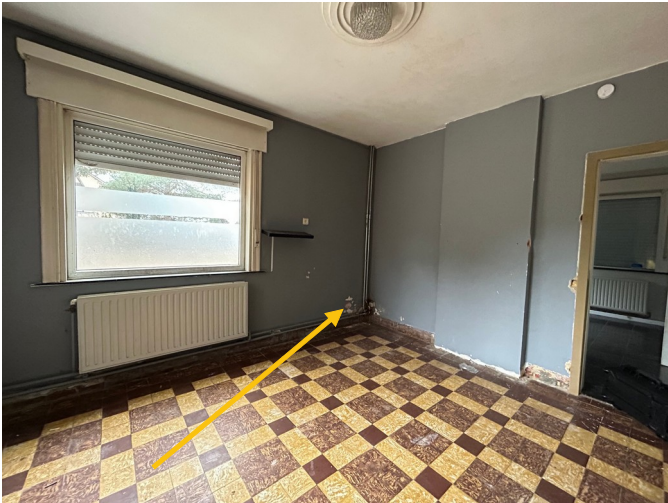
Fiche 4: Eetkamer

Geen asbest

| # | Type | Referentie | Resultaat |
|---|---|---|---|
| 4.1 | Puntmonster | MM002 | Geen asbest |

| Primaire drager | Binnenwand |
| Bindmiddel van materiaal | Gips - kalk |

| Hoeveelheid (oppervlakte - dikte - aantal) | • 1.125,00 m ² - 1,50 cm - 1 stuk |
