Asbestinventarisatetest

Luchtvaartstraat 41, 3500 Hasselt

Attestnummer : 20230321-000177.000

Uitgegeven op : 21.03.2023

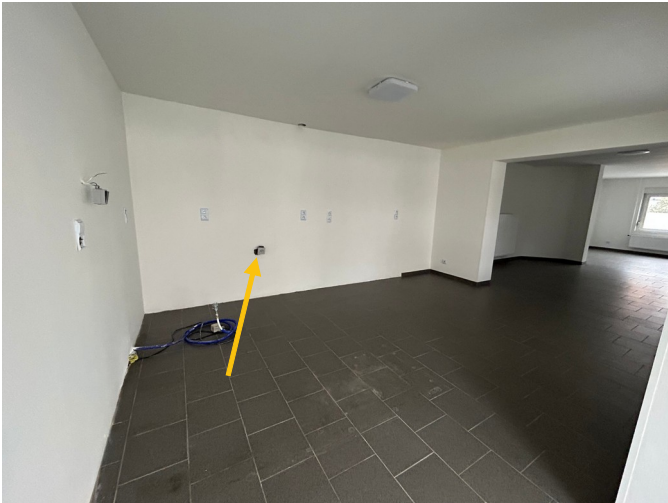
Fiche 2: Keuken

Geen asbest

#	Type	Referentie	Resultaat
2.1	Puntmonster	MM001	Geen asbest

Beschrijving	Keuken
Omgeving	Binnen
Primaire drager	Binnenwand
Bindmiddel van materiaal	Gips - kalk

Gebondenheid op basis van bindmiddel	Niet-hechtgebonden
Hoeveelheid (oppervlakte - dikte - aantal)	• 1.250,00 m ² - 1,50 cm - 1 stuk
Totaal volume	18,75 m ³
Identificatiemethode	Vaststelling met monstername
Destructieve handeling voor identificatie	Nee

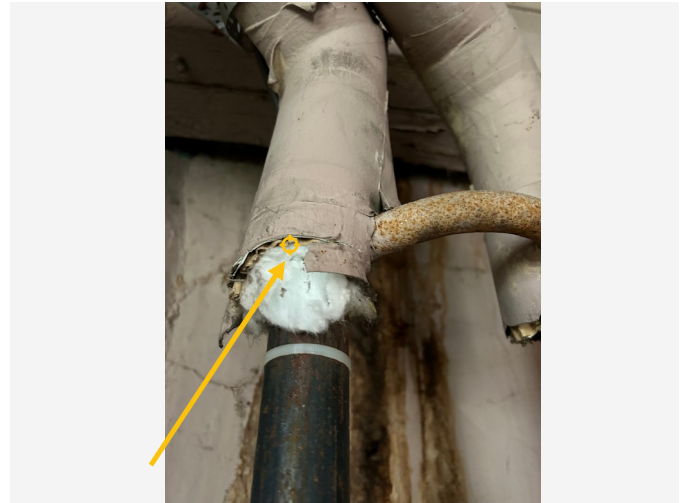
Geen asbest

#	Type	Referentie	Resultaat
4.1	Puntmonster	MM003	Geen asbest

Beschrijving	CV-Ruimte
Omgeving	Binnen
Primaire drager	HVAC infrastructuur en uitrusting
Bindmiddel van materiaal	Gips - kalk

Gebondenheid op basis van bindmiddel	Niet-hechtgebonden
Hoeveelheid (lengte - omtrek - dikte - aantal)	<ul style="list-style-type: none">• 8,00 m - 55,00 cm - 12,00 cm - 1 stuk
Totaal volume	0,528 m ³
Identificatiemethode	Vaststelling met monstername
Destructieve handeling voor identificatie	Nee
