Asbestinventarisatetest

71328D0277/00C002

Attestnummer : **20240503-000082.000**

Zone 1: Ondergrondse garageboxen

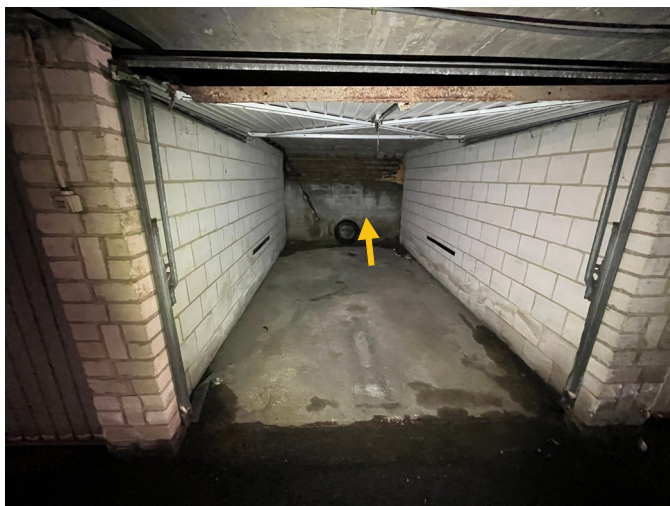
Vrije foto

Er zijn geen zichtbare asbestmaterialen aanwezig in de garagebox nr. 58
