Asbestinventarisatetest

Kruisheide 3_1, 1840 Londerzeel

Attestnummer : 20240425-000127.000

Uitgegeven op : 25.04.2024

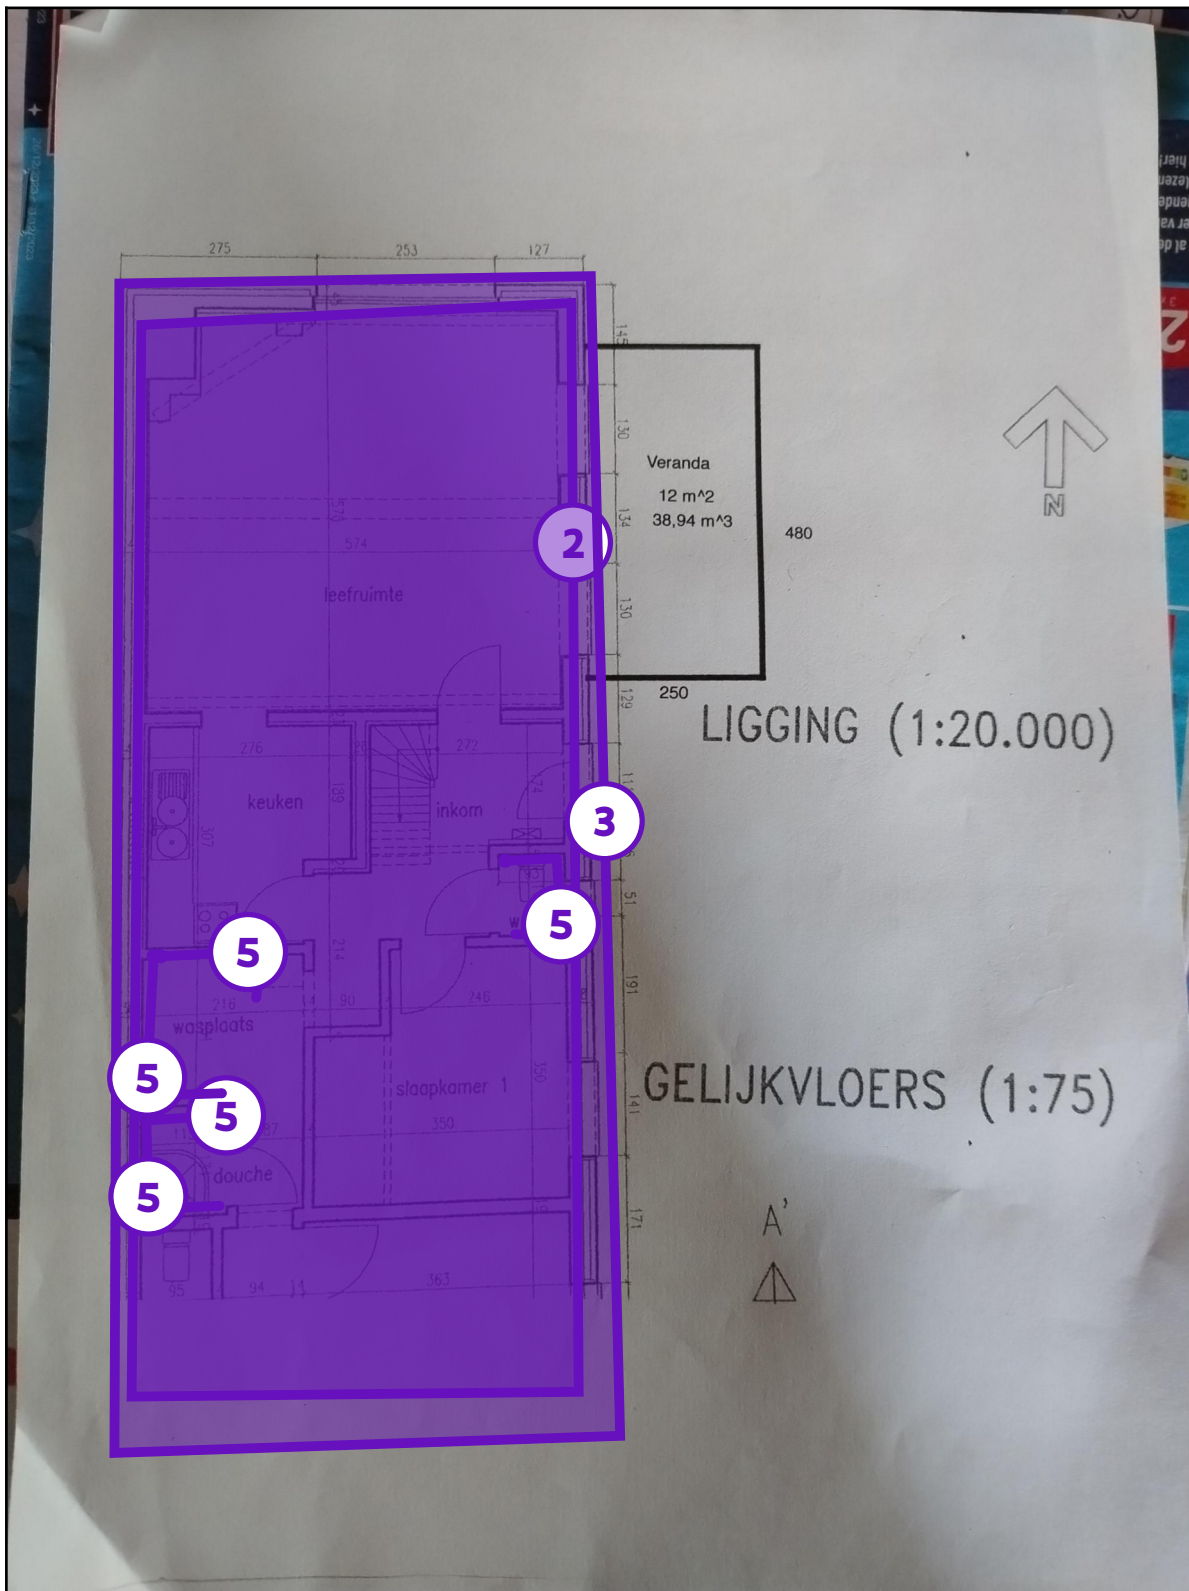
Plan 1.1: Gelijkvloers

2. Muren	Advies	-
3. De plafonds en vloeren zijn uit hout	Advies	-
5. Betegeling	Advies	-

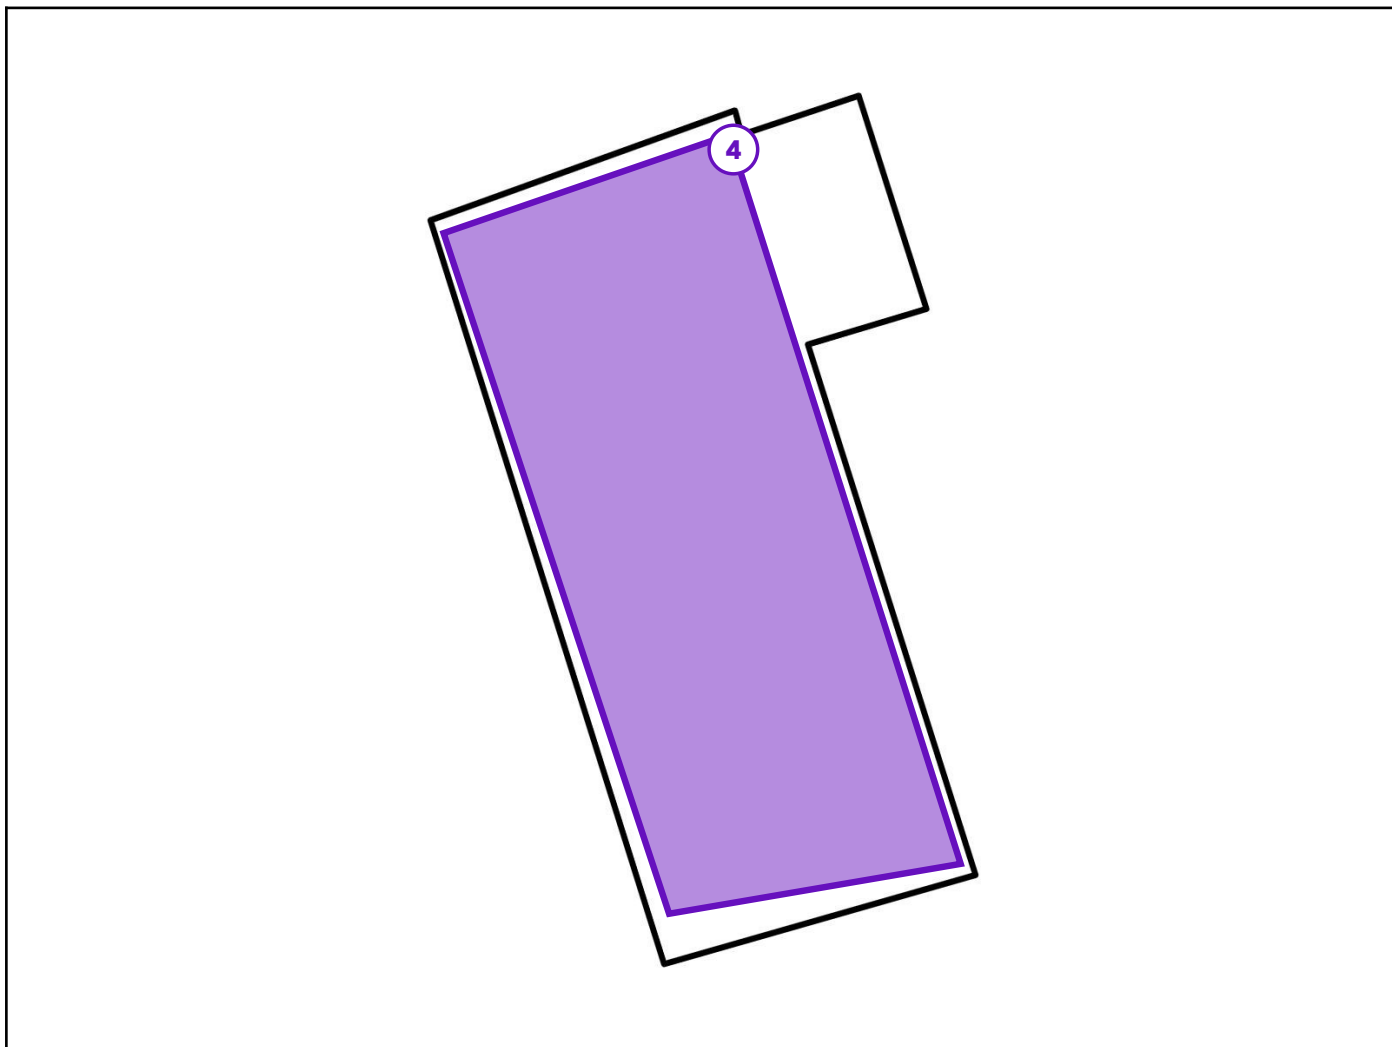
Plan 1.2: Hoofdgebouw Dak

Beschrijving	Type	Actie
4. Dak woning	Advies	-

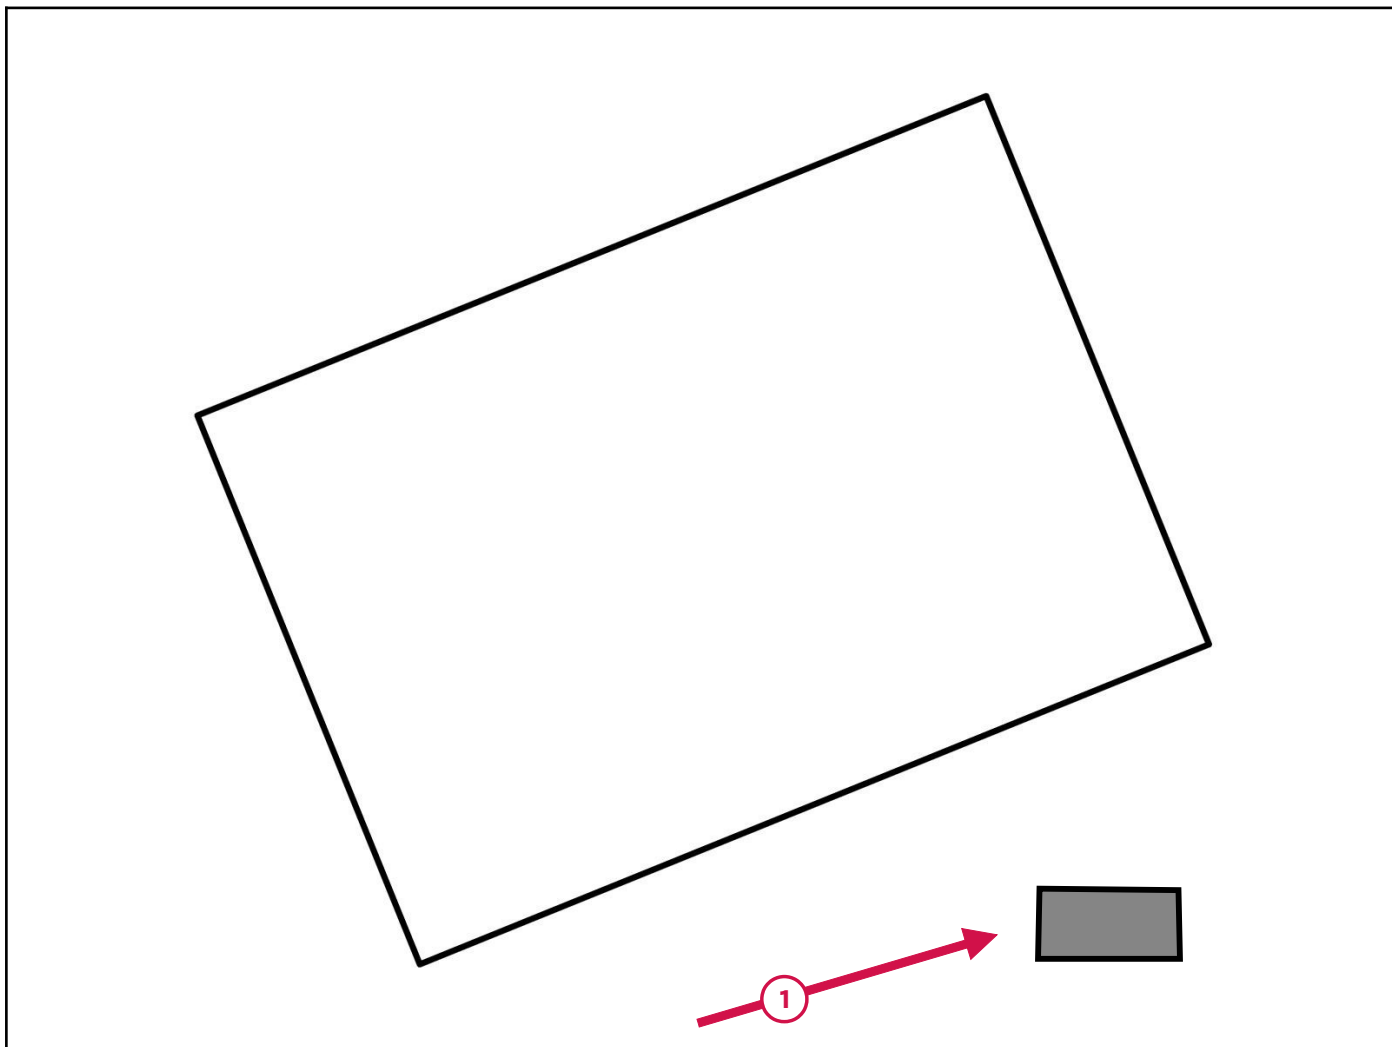
Plan 2.1: Bijgebouw plan

Beschrijving	Type	Actie
1. Golfplaat over stenen	Asbestmateriaal	Dringend verwijderen

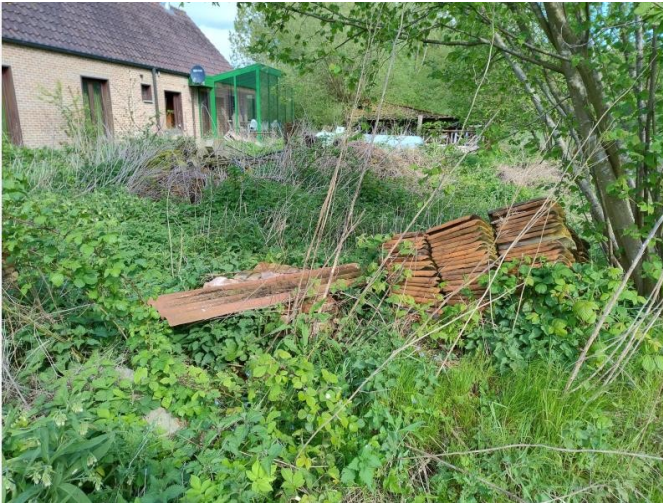
Overzichtsfoto

Fiche 1: Golfplaat over stenen

Asbestmateriaal - afvalstof

Beschrijving	Golfplaat over stenen
Type afvalstof	Betreft stock-voorraad of gedemonteerde asbestmaterialen
Aanwezige resten	Geen resten aanwezig
Omgeving	Buiten
Primaire drager	Gedemonteerd of buitengebruik gesteld materiaal
Asbestmaterialen	<ul style="list-style-type: none">Dak- en gevelbekleding - Golfplaat
Bindmiddel van asbestmateriaal	Cement
Gebondenheid op basis van bindmiddel	Hecht
Hoeveelheid (gewicht - aantal)	<ul style="list-style-type: none">10,00 kg - 1 stuk
Totaal gewicht	10,00 kg
Eenvoudig bereikbaar	Ja
Identificatiemethode	Vaststelling zonder monsternamen
Opmerking	Dit element is zichtbaar. Heel de omgeving is overwoekerd. Bij het proper maken van dit terrein moet de nodige voorzichtigheid aan de dag worden gelegd, omdat ook mogelijk nog ander materiaal aanwezig is.

Dringend verwijderen

- Verwijder het asbestafval.

- Eenvoudige handelingen: mag via doe-het-zelf of door werknemer(s) met opleidingsattest eenvoudige handelingen afval naar containerpark te brengen en eventueel andere afval die zich in de tuin zou bevinden

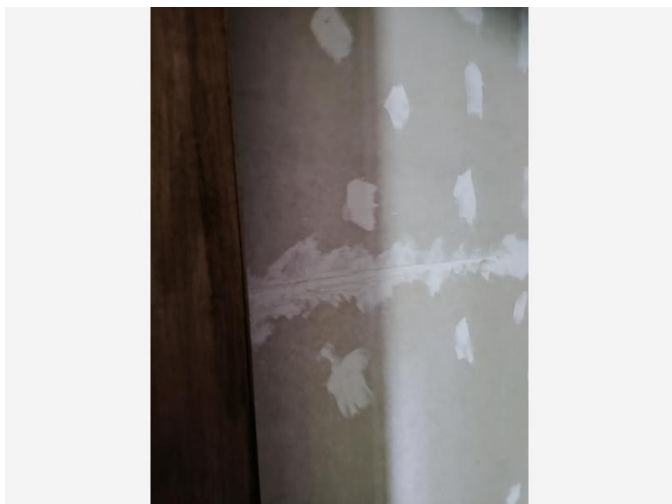
Vrije foto

De muren zijn ofwel uit steen (niet bepleisterd of uit gypoc) Zelf geplaatst door eigenaar.

Identificatiemethode	Vaststelling & expertise (niet-asbestverdacht)
Primaire drager	Binnenwand

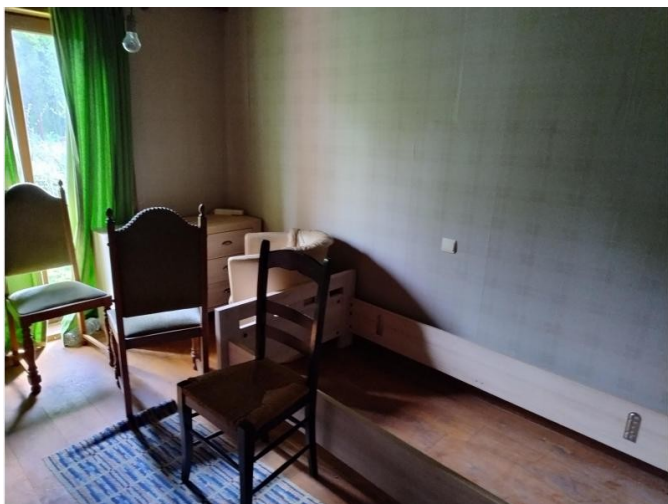
Vrije foto

De vloeren en plafonds bestaan allen uit hout

Identificatiemethode	Vaststelling & expertise (niet-asbestverdacht)
Primaire drager	Plafond

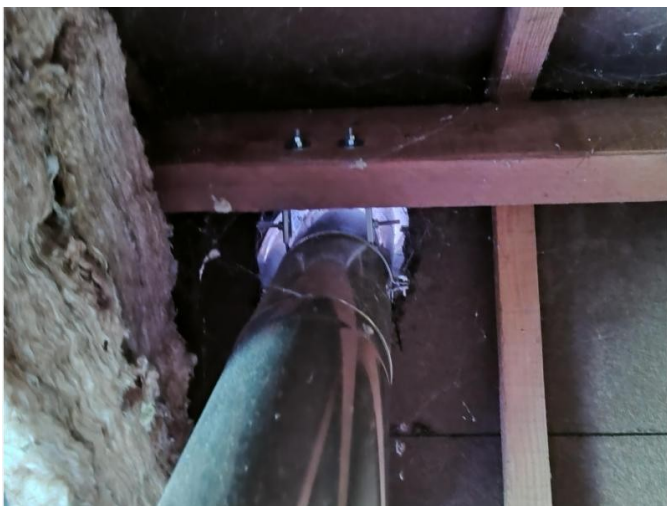
Vrije foto

Het dak werd zelf gelegd en bestaat uit pannen met een onderdak uit geperste platen en een dikke laag isolatie.

Identificatiemethode	Vaststelling & expertise (niet-asbestverdacht)
Primaire drager	Schuin dak

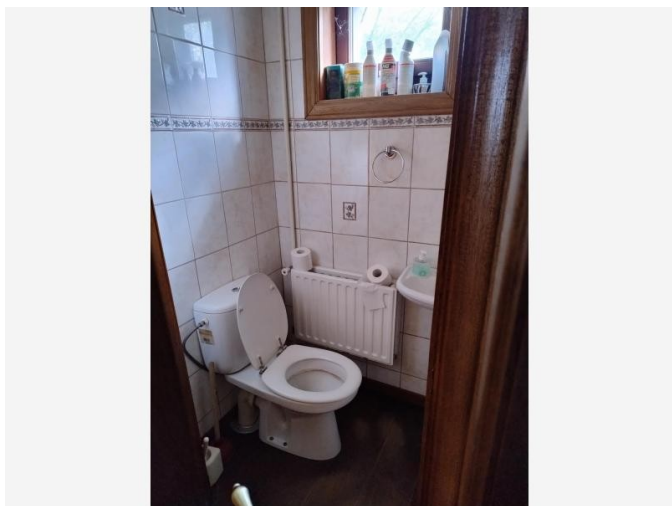
Vrije foto

De wanden in de badkamer en WC zijn bezet met tegels en mogelijk werden zij met asbesthoudende lijm vastgehecht. Kan niet worden gecontroleerd zonder beschadiging.

Identificatiemethode	Redelijk vermoeden
Primaire drager	Binnenwand
