Asbestinventarisatetest

Burg. Lionel Pussemierstraat 41, 9900 Eeklo

Attestnummer : 20231017-000162.000

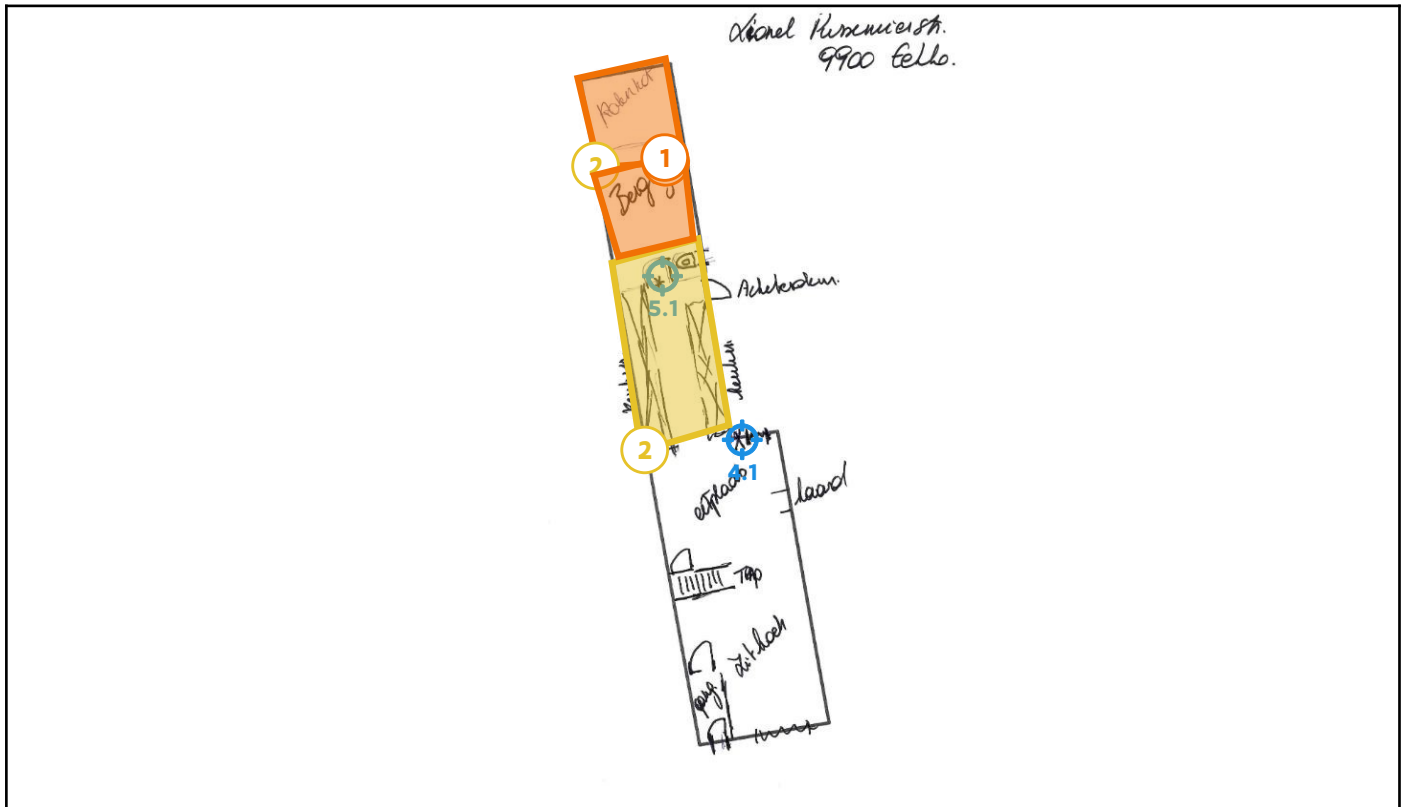
Plan 1.1: Gronplan glvl

Beschrijving	Type	Actie
1. Golfplaten kolenkot-buitenberging	Asbestmateriaal	Verwijderen
2. Dak bijbouw keuken	Asbestmateriaal	Zorgvuldig beheren
4. Pleister- mengstaal	Geen asbest	-
4.1 Code: 001-Pleister	Mengmonster	-
5. Vinyl in toilet	Geen asbest	-
5.1 Code: 002-Vinyl	Puntmonster	-

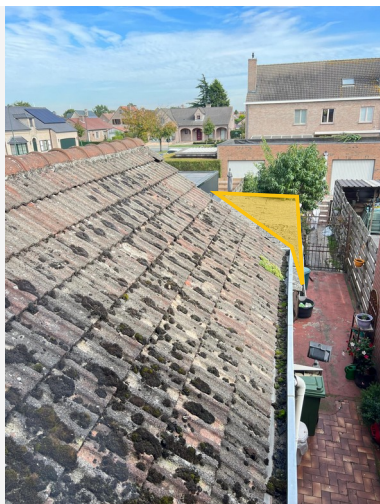
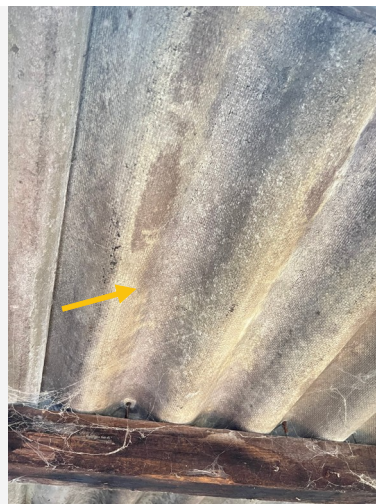
Het asbestmateriaal valt onder de mijlpaal van 2034.

Eindbeoordeling materiaalrisico	Laag materiaalrisico en/of verlaagde kans op vezelvrijgave
---------------------------------	--

Gebondenheid	Categorie 1: hechtgebonden in oorsprong
Asbestsoort (vezeltype)	Alleen chrysotiel
Asbestconcentratie	Laag (< 50%)
Afschermingsgraad van het gehele materiaal	Enkel randen niet afgeschermd maar geen contact met binnenluchtstromen
Toestand van het materiaal	Matig beschadigd, matig verweerd

Beschrijving	Golfplaten kolenkot-buitenberging
Omgeving	Buiten
Primaire drager	Schuin dak
Asbestmateriaal	Dak- en gevelbekleding - Golfplaat
Bindmiddel van asbestmateriaal	Cement
Gebondenheid op basis van bindmiddel	Hecht

Hoeveelheid (oppervlakte - aantal)	• 18,00 m ² - 1 stuk
Totale oppervlakte	18,00 m ²
Eenvoudig bereikbaar	Ja
Bevestigingswijze	• Onbekend
Identificatiemethode	Vaststelling zonder monstername
Destructieve handeling voor identificatie	Nee

Verwijderen

- Zorg voor een veilig beheer. Vermijd het beschadigen van het asbestmateriaal. Controleer de toestand jaarlijks op wijzigingen.

- Eenvoudige handelingen: mag via doe-het-zelf of door werknemer(s) met opleidingsattest eenvoudige handelingen
- Eenvoudige handelingen: mag via doe-het-zelf of door werknemer(s) met opleidingsattest eenvoudige handelingen

De verwijdering van het materiaal dient met de nodige zorg en veiligheidsvoorzieningen en persoonlijk beschermingsmateriaal te gebeuren.

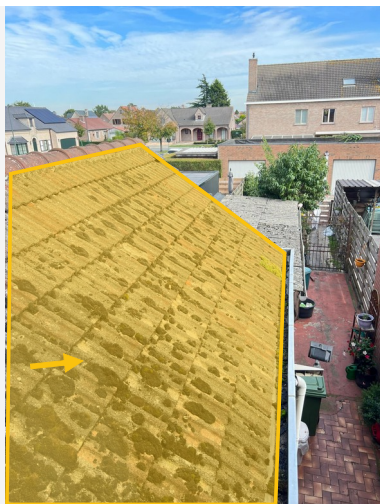
Het asbestmateriaal valt onder de mijlpaal van 2040.

Eindbeoordeling materiaalrisico	Laag materiaalrisico en/of verlaagde kans op vezelvrijgave
---------------------------------	--

Gebondenheid	Categorie 1: hechtgebonden in oorsprong
Asbestsoort (vezeltype)	Alleen chrysotiel
Asbestconcentratie	Laag (< 50%)
Afschermingsgraad van het gehele materiaal	Enkel randen niet afgeschermd maar geen contact met binnenluchtstromen
Toestand van het materiaal	Matig beschadigd, matig verweerd

Beschrijving	Dak bijbouw keuken
Omgeving	Binnen
Primaire drager	Schuin dak
Asbestmateriaal	Dak- en gevelbekleding - Lei, shingle
Bindmiddel van asbestmateriaal	Cement
Gebondenheid op basis van bindmiddel	Hecht

Hoeveelheid (oppervlakte - aantal)	• 16,00 m ² - 1 stuk
Totale oppervlakte	16,00 m ²
Eenvoudig bereikbaar	Ja
Bevestigingswijze	• Onbekend
Identificatiemethode	Vaststelling zonder monstername
Destructieve handeling voor identificatie	Nee

Zorgvuldig beheren

- Zorg voor een veilig beheer. Vermijd het beschadigen van het asbestmateriaal. Controleer de toestand jaarlijks op wijzigingen.

- Eenvoudige handelingen: mag via doe-het-zelf of door werknemer(s) met opleidingsattest eenvoudige handelingen
- Eenvoudige handelingen: mag via doe-het-zelf of door werknemer(s) met opleidingsattest eenvoudige handelingen

De verwijdering van het materiaal dient met de nodige zorg en veiligheidsvoorzieningen en persoonlijk beschermingsmateriaal te gebeuren.

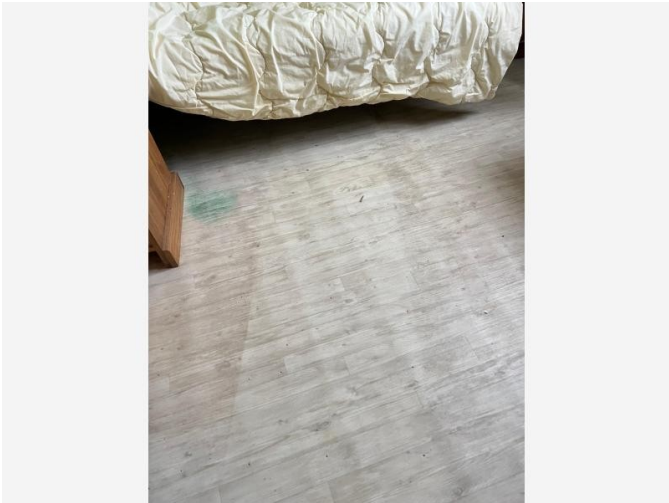
Vrije foto

Op het verdiep ligt vinyl als vloerzeil om het geheel niet de beschadigen werd geen staal genomen, echter wees voorzichtig bij eventuele renovatie werken en neem de nodige voorzorgen, dit kan verlijmd zijn ogf met of bestaan uit een asbesthoudend materiaal.

Identificatiemethode	Redelijk vermoeden
Primaire drager	Vloer
(Asbest)materiaal	Prefab - afwerking - Vloerzeil
Bindmiddel	Kunststof of -hars
Gebondenheid bindmiddel	Hecht

Neem dus zeker de nodige voorzorgen, naar persoonlijke bescherminh

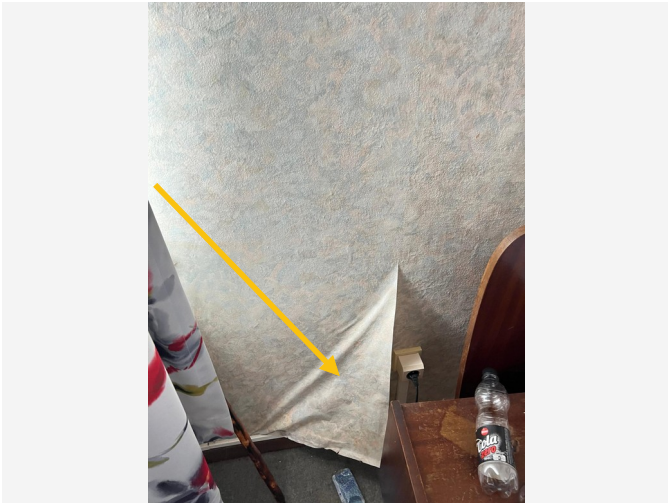
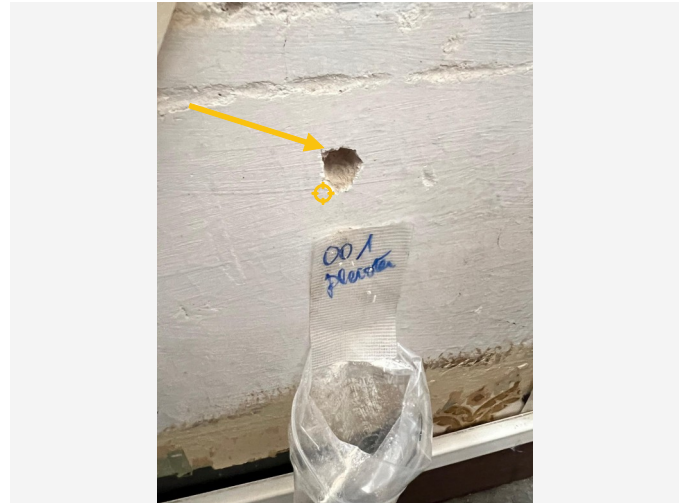
Geen asbest

#	Type	Referentie	Resultaat
4.1	Mengmonster	001-Pleister	Geen asbest

Beschrijving	Pleister- mengstaal
Omgeving	Binnen
Primaire drager	Binnenwand
Bindmiddel van materiaal	Gips - kalk

Gebondenheid op basis van bindmiddel	Niet-hechtgebonden
Hoeveelheid (oppervlakte - dikte - aantal)	• 0,25 m ² - 2,00 cm - 1 stuk
Totaal volume	0,005 m ³
Identificatiemethode	Vaststelling met monstername
Destructieve handeling voor identificatie	Nee
