## Keuringsverslag van een elektrische laagspanning- en zeer lage spanningsinstallatie

### NIET CONFORM

Straatnaam Urselseweg  
Huisnummer 183  
Busnummer  
Postcode 9910  
Gemeente KNESSELARE  
Land België

Controlebezoek van een huishoudelijke installatie volgens (KB 08/09/2019) - AREI Boek 1- 6.5. en 4.2.4.3.

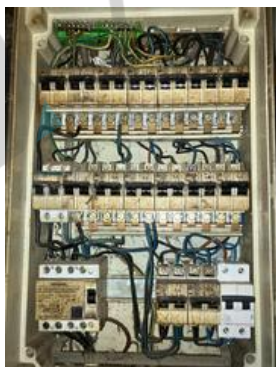
Afbeelding schakel- en verdeelbord:

- I5.03 Het verdeelbord is niet makkelijk toegankelijk. (Boek 1 Onderafdeling 5.3.5.1.C.)
- I5.06 De deur en/of afschermplaat van het schakelbord dient (terug)geplaatst te worden. Aanraking van onder spanning staande delen mogelijk. (Boek 1 Afdeling 5.1.4. en 5.3.5.1.A. en 4.2.2.3.)

- I5.10 De genaakbare, naakte onder spanning staande delen zijn onvoldoende afgeschermd. (Boek 1 Afdeling 5.1.4. en 4.2.2.3.)
- I5.11 Niet gebruikte invoeringen van het verdeelbord zijn niet correct of onvoldoende afgedicht. (Boek 1 Afdeling 5.1.4. en 4.2.2.3.)

- I5.12 De doorsneden van de interne verbindingen en/of van de verdeelrails in het bord zijn onvoldoende. (Boek 1 Onderafdeling 4.4.1.1. en 4.4.1.5.)
- I6.01 De differentieelschakelaar aan het begin van de huishoudelijke installatie is niet verzegelbaar. (Boek 1 Onderafdeling 4.2.4.3.)

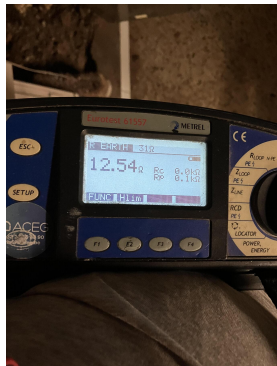
Aardelektrode: Verticaal of schuin in de grond gedreven staven, pennen of geleiders

RE: 12.54 Ω

OK
