Asbestinventarisatetest

Petunialaan 2/2, 8301 Knokke-Heist

Attestnummer : 20240501-000664.000

Uitgegeven op : 01.05.2024

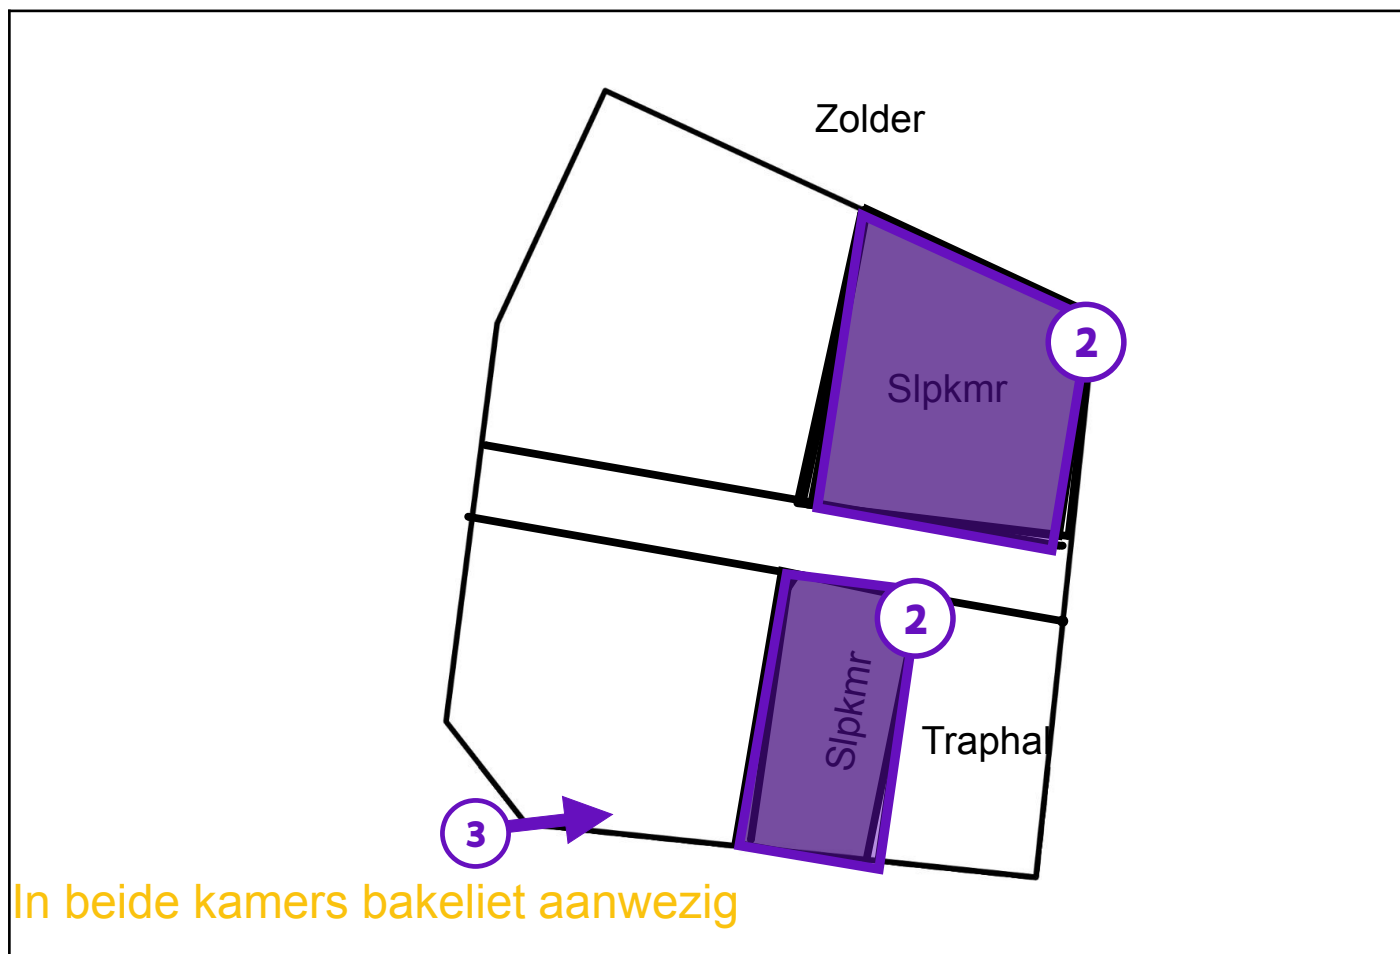
Plan 1.4: Hoofdgebouw plan - Zolder - 2 kamers

Beschrijving	Type	Actie
2. Voorzetwanden en plafond kamers zolder	Advies	-
3. Bakeliet - elektriciteit	Advies	-

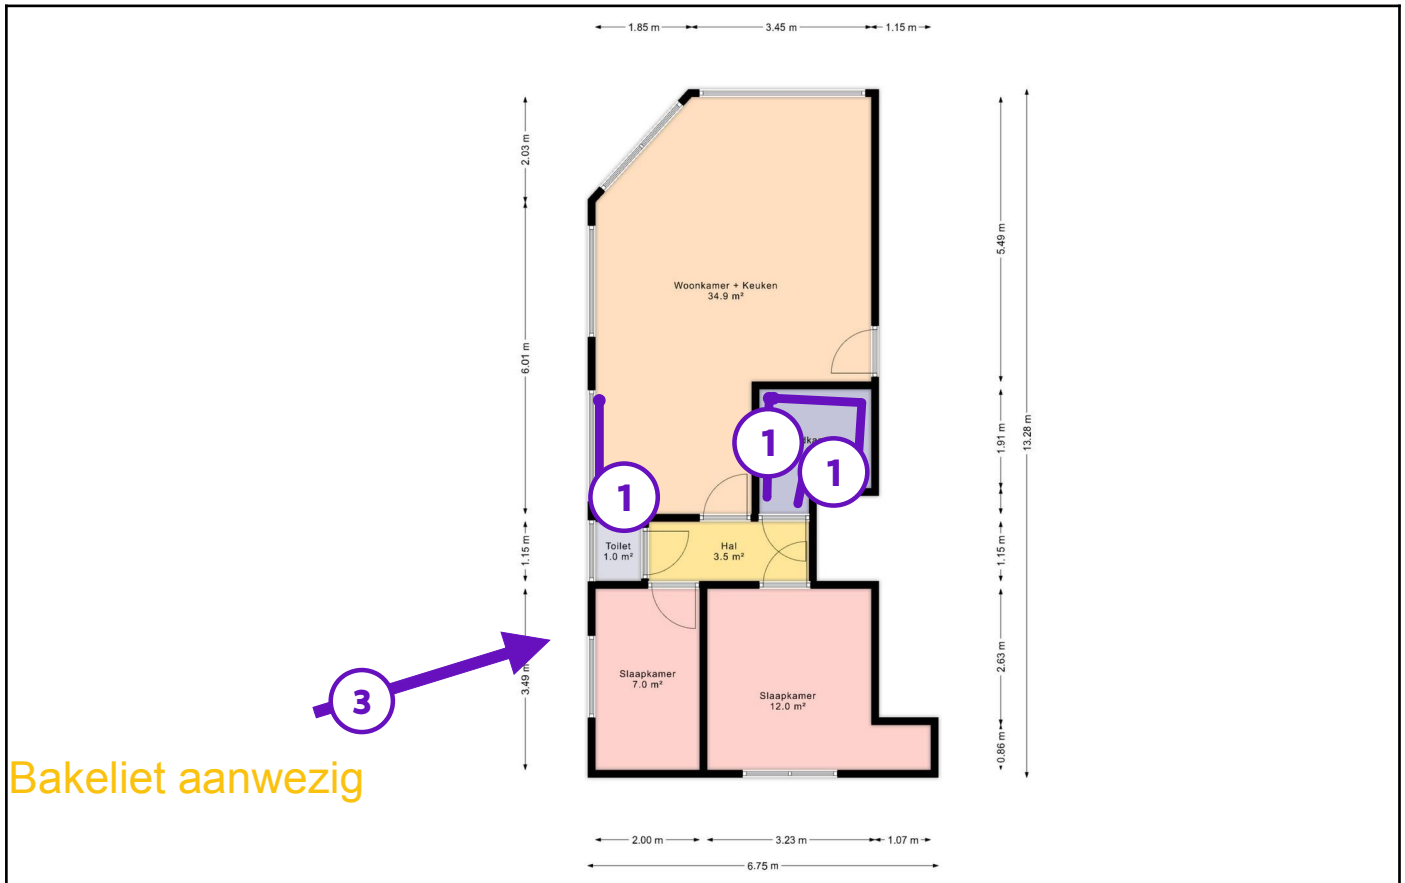
Plan 1.5: Plan appartement

Beschrijving	Type	Actie
1. Tegels in keuken en badkamer	Advies	-
3. Bakeliet - elektriciteit	Advies	-

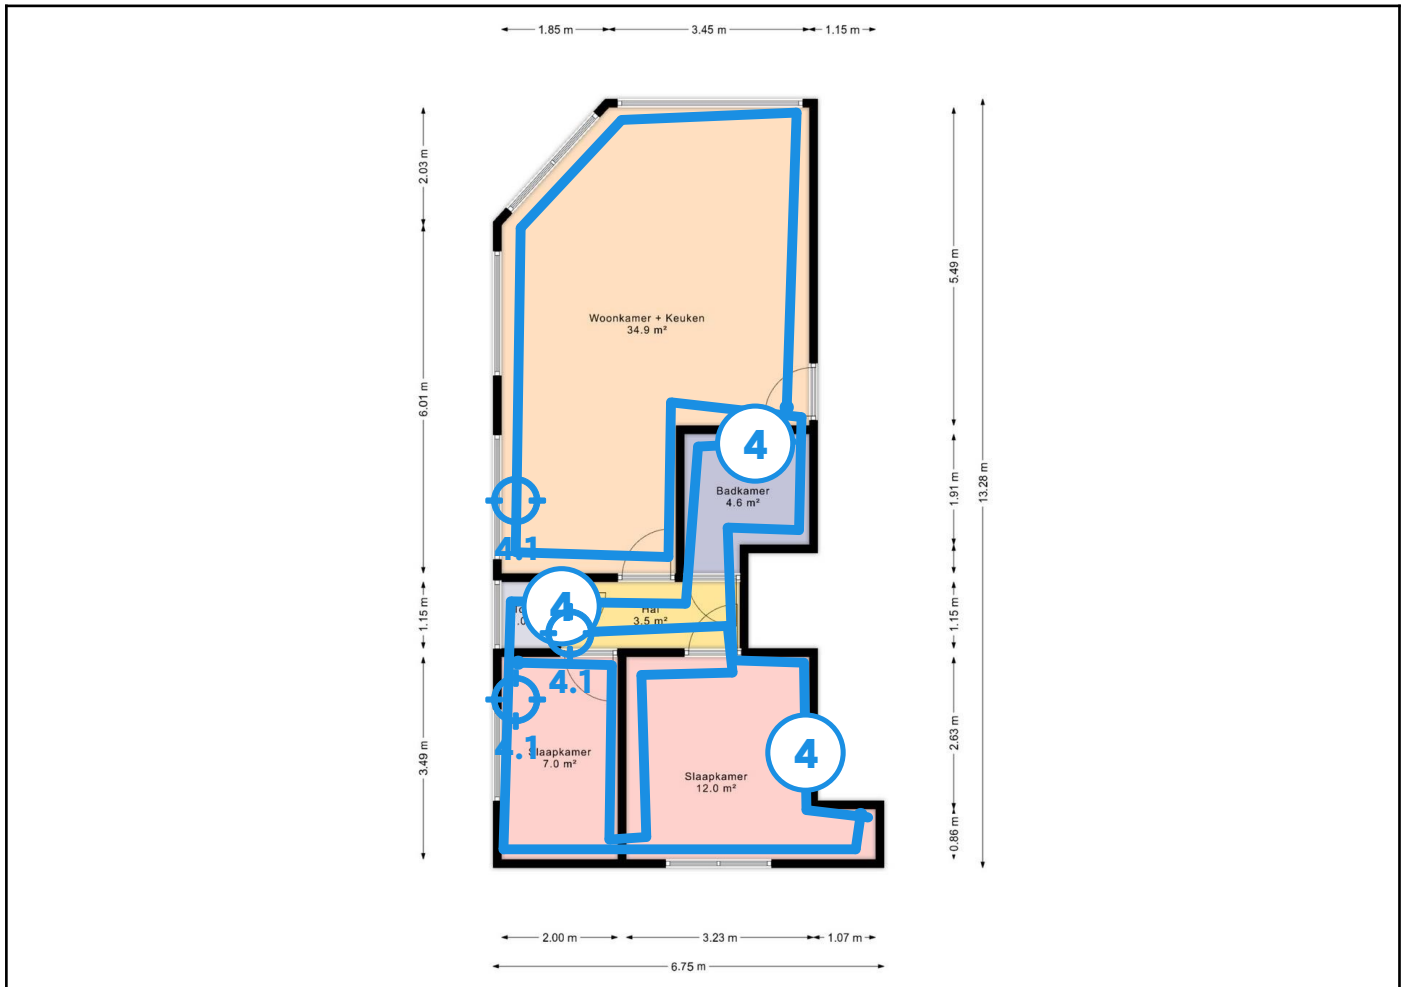
Plan 1.6: Plan appartement - Pleisterwerk muur

Beschrijving	Type	Actie
4. Pleisterwerk Muur	Geen asbest	-
4.1 Code: MM01	Mengmonster	-

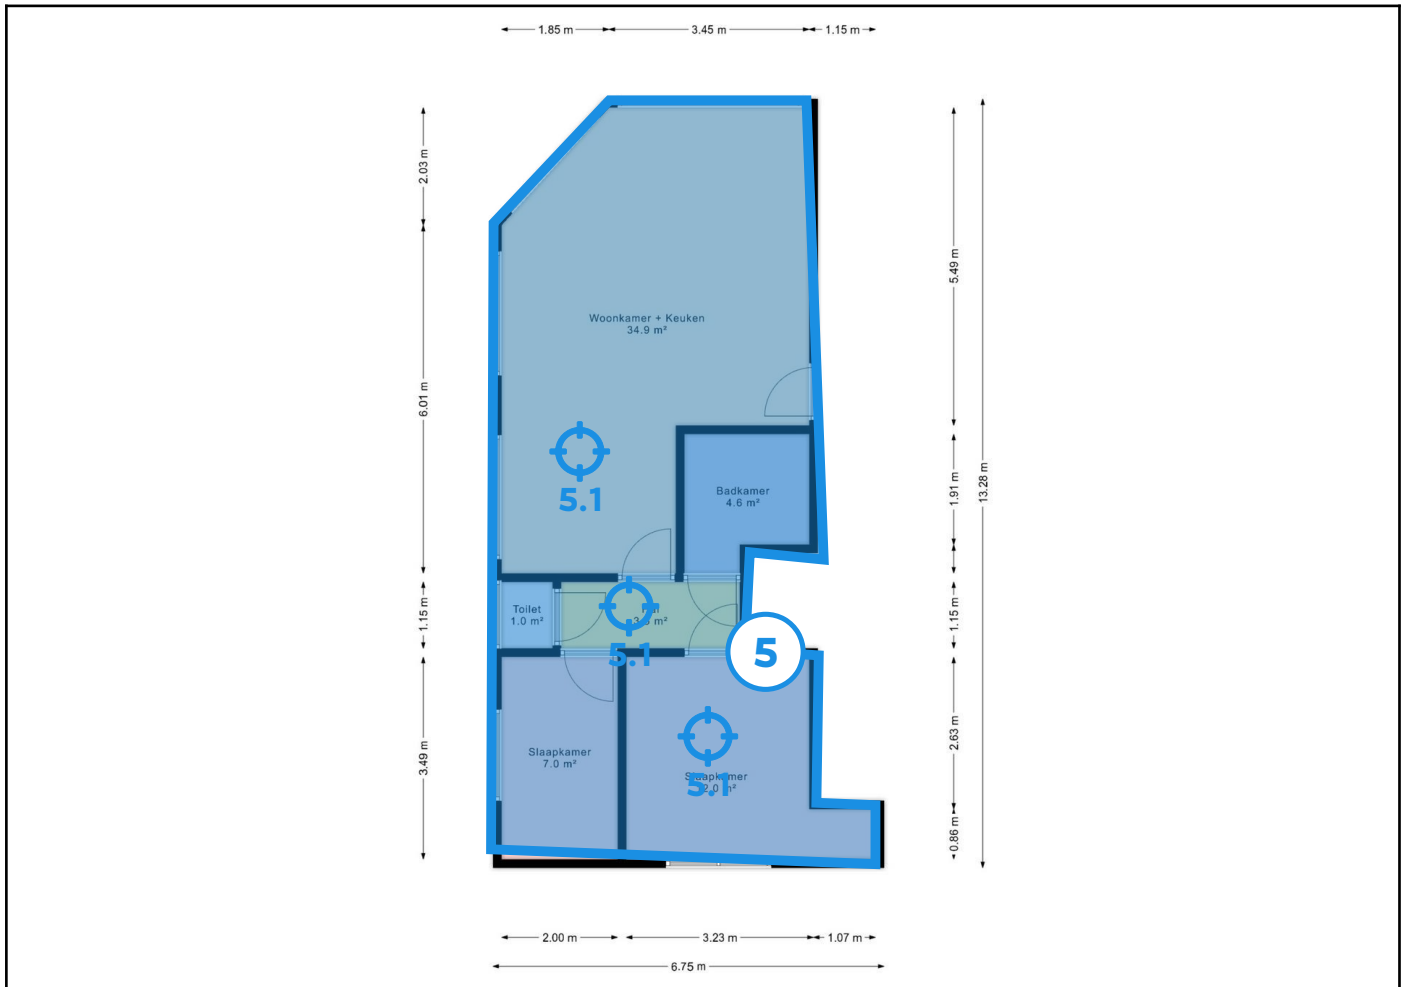
Plan 1.7: Plan appartement - Pleisterwerk plafond

Beschrijving	Type	Actie
5. Pleisterwerk Plafond	Geen asbest	-
5.1 Code: MM02	Mengmonster	-

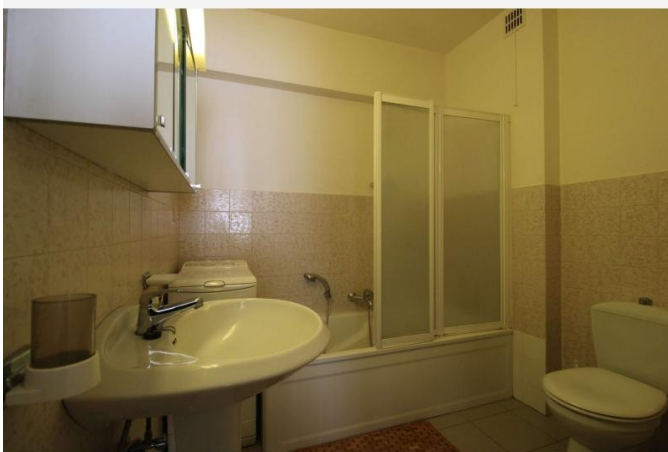
Vrije foto

De tegels konden niet verder onderzocht worden naar verlijming van de tegel. Dit behoort tot destructief onderzoek en dit is niet noodzakelijk voor dit attest. Bij het verwijderen van de tegels moet er aandacht worden gegeven dat er mogelijk asbestverdacht lijm werd gebruikt voor de bevestiging.

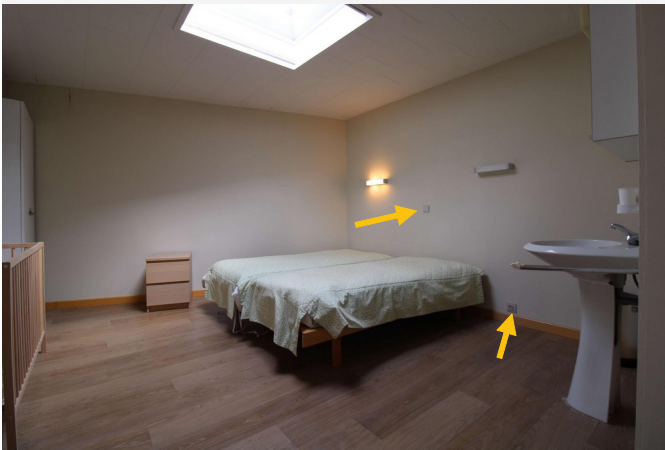
Vrije foto

In het appartement zijn er op verschillende plaatsen bakelieten stopcontacten en schakelaars aanwezig. Wees aandachtig bij het verwijderen van de toepassing dat deze asbestverdachte materialen zijn.

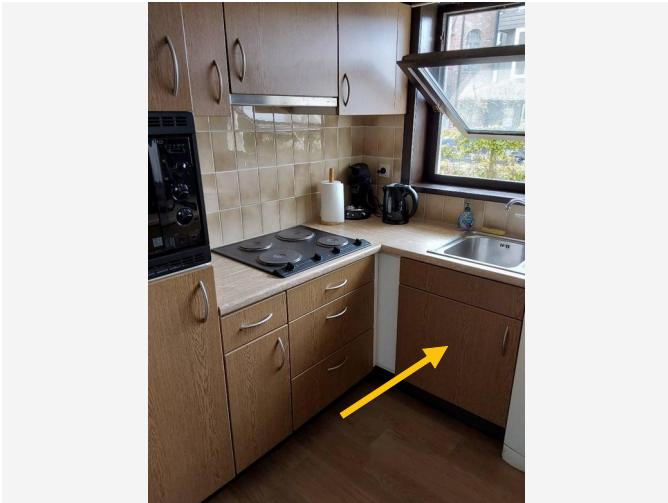
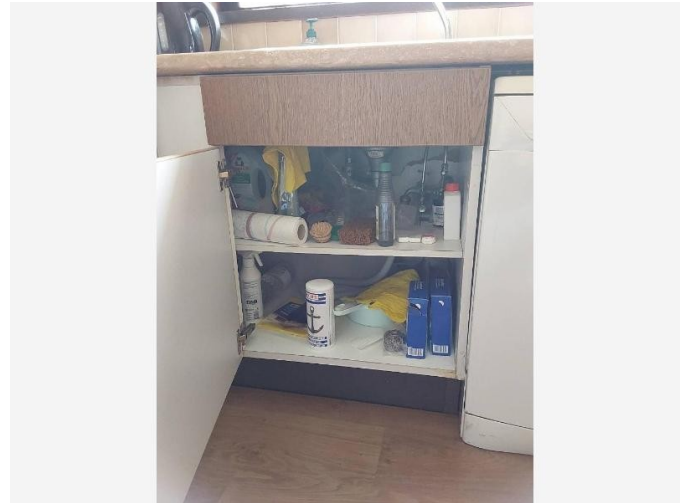
Fiche 4: Pleisterwerk Muur

Geen asbest

#	Type	Referentie	Resultaat
4.1	Mengmonster	MM01	Geen asbest

Beschrijving	Pleisterwerk Muur
Omgeving	Binnen
Primaire drager	Binnenwand
Bindmiddel van materiaal	Gips - kalk

Gebondenheid op basis van bindmiddel	Niet-hechtgebonden
Hoeveelheid (oppervlakte - dikte - aantal)	• 112,50 m ² - 1,00 cm - 1 stuk
Totaal volume	1,125 m ³
Identificatiemethode	Vaststelling met monstername
Destructieve handeling voor identificatie	Nee
Opmerking	<p>Hal: pleisterwerk aanwezig - staalname bij deur van het toilet</p> <p>verblijfsruimte: pleisterwerk aanwezig - staalname bij radiator in de rechtste slaapkamer (met rug naar inkomhal)</p> <p>natte ruimte: pleisterwerk aanwezig in badkamer en keuken - staalname in keuken onder aanrecht</p> <p>Stooklokaal: behoort tot gemene delen</p>

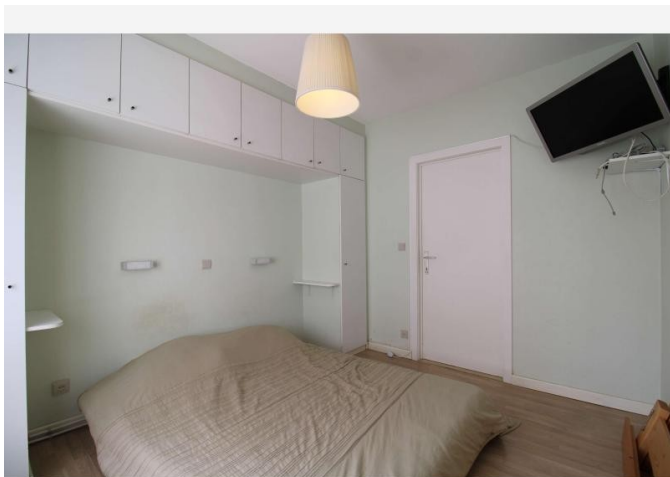
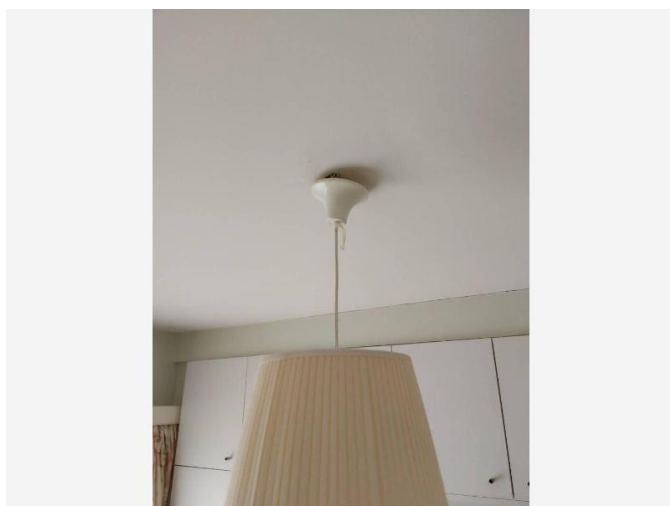
Fiche 5: Pleisterwerk Plafond

Geen asbest

#	Type	Referentie	Resultaat
5.1	Mengmonster	MM02	Geen asbest

Beschrijving	Pleisterwerk Plafond
Omgeving	Binnen
Primaire drager	Plafond
Bindmiddel van materiaal	Gips - kalk

Gebondenheid op basis van bindmiddel	Niet-hechtgebonden
Hoeveelheid (oppervlakte - dikte - aantal)	• 92,00 m ² - 1,00 cm - 1 stuk
Totaal volume	0,92 m ³
Identificatiemethode	Vaststelling met monsternamen
Destructieve handeling voor identificatie	Nee
Opmerking	<p>Hal: pleisterwerk aanwezig - staalname in hoek</p> <p>verblijfsruimte: pleisterwerk aanwezig - staalname bij lichtpunt in slaapkamer rechts (met rug naar inkomhal)</p> <p>natte ruimte: pleisterwerk aanwezig bij keuken en badkamer - staalname bij lichtpunt in keuken</p> <p>Stooklokaal: behoort tot gemene delen</p>
