# Asbestinventarisatetest

Heistraat 4, 9080 Lochristi

Attestnummer : 20230918-000171.000

## Niet-asbestveilig

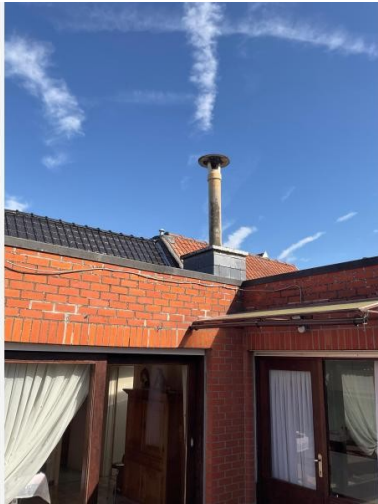
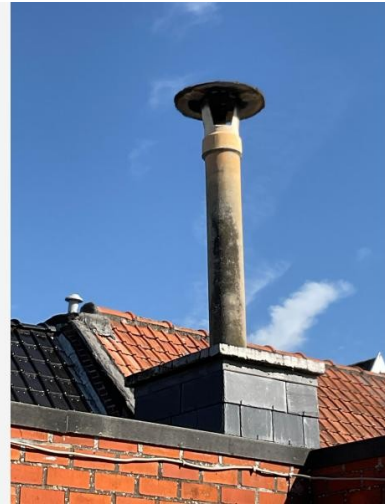
Eindbeoordeling materiaalrisico	Verhoogd materiaalrisico en/of verhoogde kans op vezelvrijgave
---------------------------------	--

Gebondenheid	Categorie 1: hechtgebonden in oorsprong
Asbestsoort (vezeltype)	Crocidoliet aanwezig
Asbestconcentratie	Laag (< 50%)
Afschermingsgraad van het gehele materiaal	Geheel of deels vrij aan de buitenlucht
Toestand van het materiaal	Matig beschadigd, matig verweerd

Beschrijving	Asbest cement schouw
Omgeving	Buiten
Primaire drager	HVAC infrastructuur en uitrusting
Asbestmateriaal	Rookgaskanaal
Bindmiddel van asbestmateriaal	Cement
Gebondenheid op basis van bindmiddel	Hecht
Hoeveelheid (lengte - omtrek - dikte - aantal)	<ul style="list-style-type: none"><li>2,00 m - 40,00 cm - 1,00 cm - 1 stuk</li></ul>
Totaal volume	0,008 m <sup>3</sup>
Eenvoudig bereikbaar	Ja
Bevestigingswijze	<ul style="list-style-type: none"><li>Geklemd</li></ul>

Het asbestmateriaal valt onder de mijlpaal van 2034.

Verwijderen

- Zorg voor een veilig beheer. Vermijd het beschadigen van het asbestmateriaal. Controleer de toestand jaarlijks op wijzigingen.
- Hemelwater dat afspoelt van asbestcement daken of gevels kan asbestdeeltjes bevatten. Gebruik het enkel voor gesloten circuits (bv. spoelen toiletten). Reinig na het vervangen van het dak of de gevel de dakgoten en regenwaterput of -ton om asbesthoudend sediment of slib te verwijderen

- Eenvoudige handelingen: mag via doe-het-zelf of door werknemer(s) met opleidingsattest eenvoudige handelingen  
Asbest cement schouw zijn eenvoudig te verwijderen zonder breken en kappen

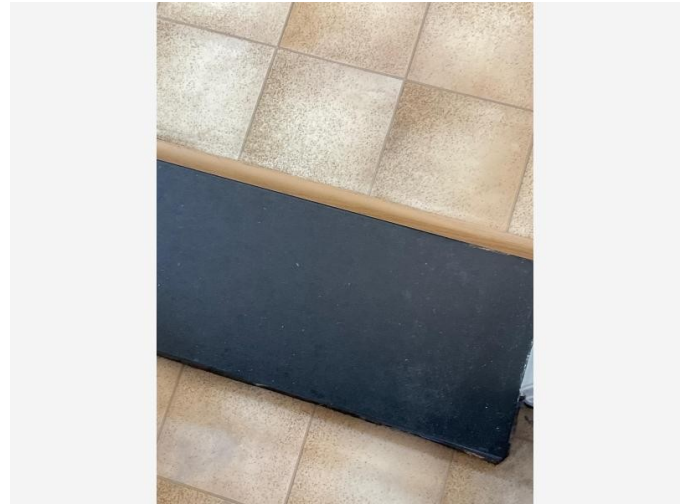
Eindbeoordeling materiaalrisico	Laag materiaalrisico en/of verlaagde kans op vezelvrijgave
---------------------------------	--

Gebondenheid	Categorie 1: hechtgebonden in oorsprong
Asbestsoort (vezeltype)	Alleen chrysotiel
Asbestconcentratie	Laag (< 50%)
Afschermingsgraad van het gehele materiaal	Geheel of deels (ook) vrij aan de binnenlucht
Toestand van het materiaal	Licht beschadigd, licht verweerd. Intact materiaal type Pical – asbestboard of categorie III 'gebondenheid'

Beschrijving	Dorpels in massal
Omgeving	Binnen
Primaire drager	Vloer
Asbestmateriaal	Plaat, paneel, tablet - Type Massal
Bindmiddel van asbestmateriaal	Cement
Gebondenheid op basis van bindmiddel	Hecht
Hoeveelheid (oppervlakte - dikte - aantal)	• 1,00 m <sup>2</sup> - 2,00 cm - 1 stuk
Totaal volume	0,02 m <sup>3</sup>
Eenvoudig bereikbaar	Ja
Bevestigingswijze	• Geklemd
Identificatiemethode	Vaststelling zonder monsternamen

Het asbestmateriaal valt onder de mijlpaal van 2040.

Zorgvuldig beheren

- Zorg voor een veilig beheer. Vermijd het beschadigen van het asbestmateriaal. Controleer de toestand jaarlijks op wijzigingen.

- Eenvoudige handelingen: mag via doe-het-zelf of door werknemer(s) met opleidingsattest eenvoudige handelingen  
Te verwijderen zonder breken en contaminaties
