# Asbestinventarisatetest

Hoekstraat 29, 9160 Lokeren

Attestnummer : 20240223-000323.000

Uitgegeven op : 23.02.2024

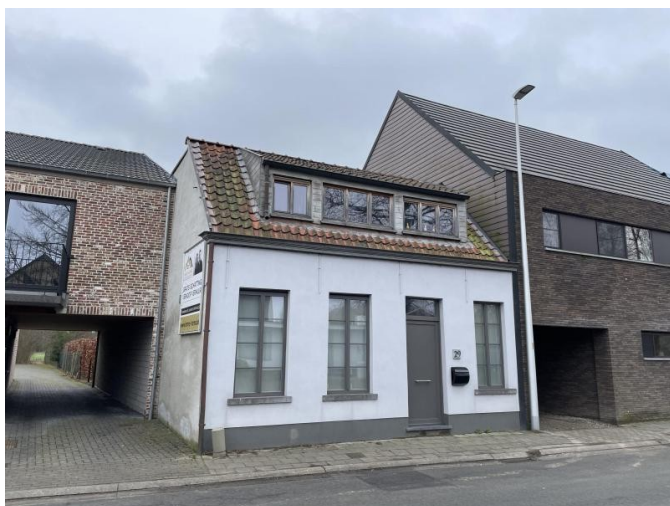
Overzichtsfoto

Detailfoto

De kans is eerder klein dat het onderdak asbesthoudend is.

Eindbeoordeling materiaalrisico	Zeer laag materiaalrisico en/of zeer lage kans op vezelvrijgave
---------------------------------	---

Gebondenheid	Categorie 1: hechtgebonden in oorsprong
Asbestsoort (vezeltype)	Crocidoliet aanwezig
Asbestconcentratie	Laag (< 50%)
Afschermingsgraad van het gehele materiaal	Stootvaste afscherming of omkasting
Toestand van het materiaal	Onbeschadigd, niet verweerd

Beschrijving	Onderdak hellend dak
Omgeving	Buiten
Primaire drager	Schuin dak
Asbestmateriaal	Plaat, paneel, tablet - Type Menuiserite
Bindmiddel van asbestmateriaal	Cement
Gebondenheid op basis van bindmiddel	Hecht
Hoeveelheid (oppervlakte - dikte - aantal)	• 35,00 m <sup>2</sup> - 0,50 cm - 1 stuk
Totaal volume	0,175 m <sup>3</sup>
Eenvoudig bereikbaar	Ja

<b>Bevestigingswijze</b>	<ul style="list-style-type: none"><li>• Geschroefd</li></ul>
<b>Identificatiemethode</b>	Vaststelling zonder monstername
<b>Destructieve handeling voor identificatie</b>	Nee

Het asbestmateriaal valt onder de mijlpaal van 2040.

Zorgvuldig beheren

- Zorg voor een veilig beheer. Vermijd het beschadigen van het asbestmateriaal. Controleer de toestand jaarlijks op wijzigingen.
- Voer bijkomende staalname(s) uit.

- Eenvoudige handelingen: mag via doe-het-zelf of door werknemer(s) met opleidingsattest eenvoudige handelingen  
Hechtgebonden toepassing in goede staat.

Indien asbesthoudend, best laten verwijderen door een erkend asbestverwijderaar door complexiteit van de verwijdering.
