Rapport de contrôle d'installations électriques à basse et à très basse tension

RÉF. 54/2026/68618/D01:1

DATE DU CONTRÔLE 15/05/2026 (10:14 - 11:10) AGENT VISITEUR Patrick Braham
 ADRESSE DU CONTRÔLE Exbomont 23 - 4987 Stoumont TYPE DE CONTRÔLE Visite de contrôle vente ancienne installation (8.4.2)

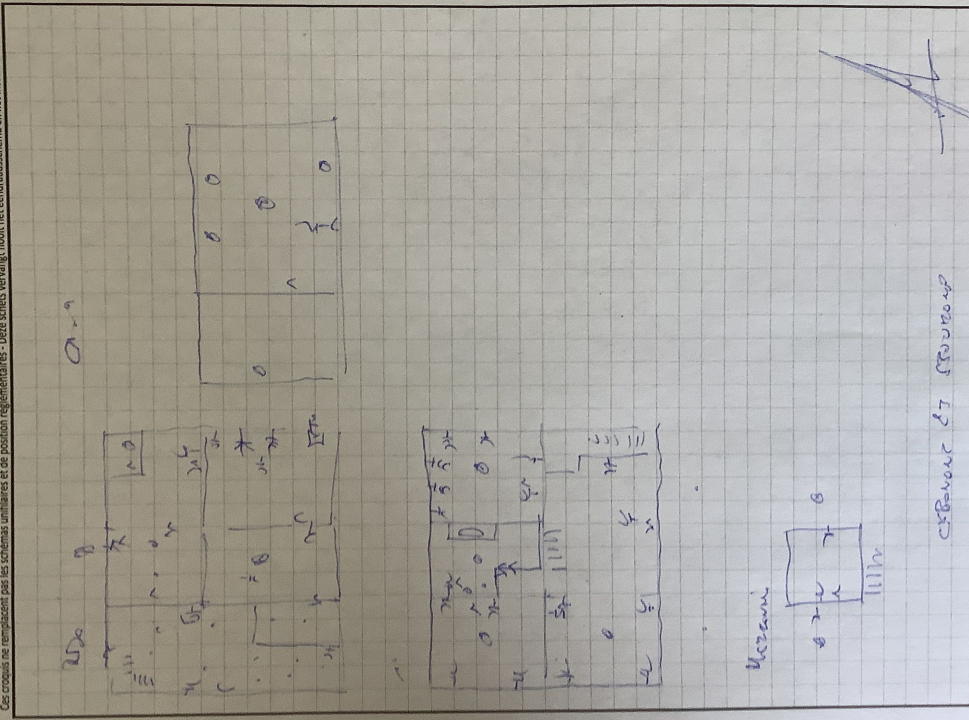
Croquis de position élémentaire et descriptif sommaire des tableaux
Schets elektrische installatie en beschrijvende opsomming elektriciteitsborden

Croquis de position élémentaire et descriptif sommaire des tableaux

Sur base de ce qui est visible et accessible lors du contrôle - Gebaseerd op wat zichtbaar en toegankelijk is tijdens de keuring
