## Keuringsverslag van een elektrische laagspanning- en zeer lage spanningsinstallatie

**NIET CONFORM**

**Datum keuring:** 03/01/2024

Straatnaam Zuidstraat  
Huisnummer 19  
Busnummer  
Postcode 8980  
Gemeente Zonnebeke  
Land België

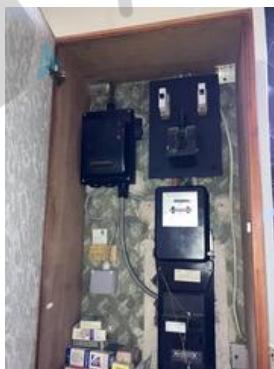
Afbeelding schakel- en verdeelbord:

15.04 Verdeelbord is niet voorzien van een achterwand. (Boek 1 Onderafdeling 5.3.5.1.A.)

15.07 Verdeelbord dient vervangen te worden, de beschermingsgraad tegen rechstreekse aanraking is onvoldoende. (Boek 1 Onderafdeling 4.2.2.3.)

15.12 Metalen behuizing van het verdeelbord (Klasse 1) dient geaard te worden. (Boek 1 Onderafdeling 4.2.3.2. en 5.4.4.2.)

17.02 De smeltzekeringhouders of houders van kleine vermogensschakelaars met pennen met een sectie kleiner dan 10mm2 dienen voorzien te worden van kalibreerelementen. (Boek 1 Onderafdeling 5.3.5.5.A.)

17.05 Niet alle stroombanen zijn beveiligd tegen overstroom. (Boek 1 Afdeling 4.4.1.)

17.06 In monofasige kringen zijn niet alle actieve geleiders beveiligd. (Boek 1 Onderafdeling 4.4.4.2.)
