Asbestinventarisatetest

Plaatsnijdersstraat 15/11, 2000 Antwerpen

Attestnummer : 20240812-000271.000

Zone 1: Hoofdgebouw

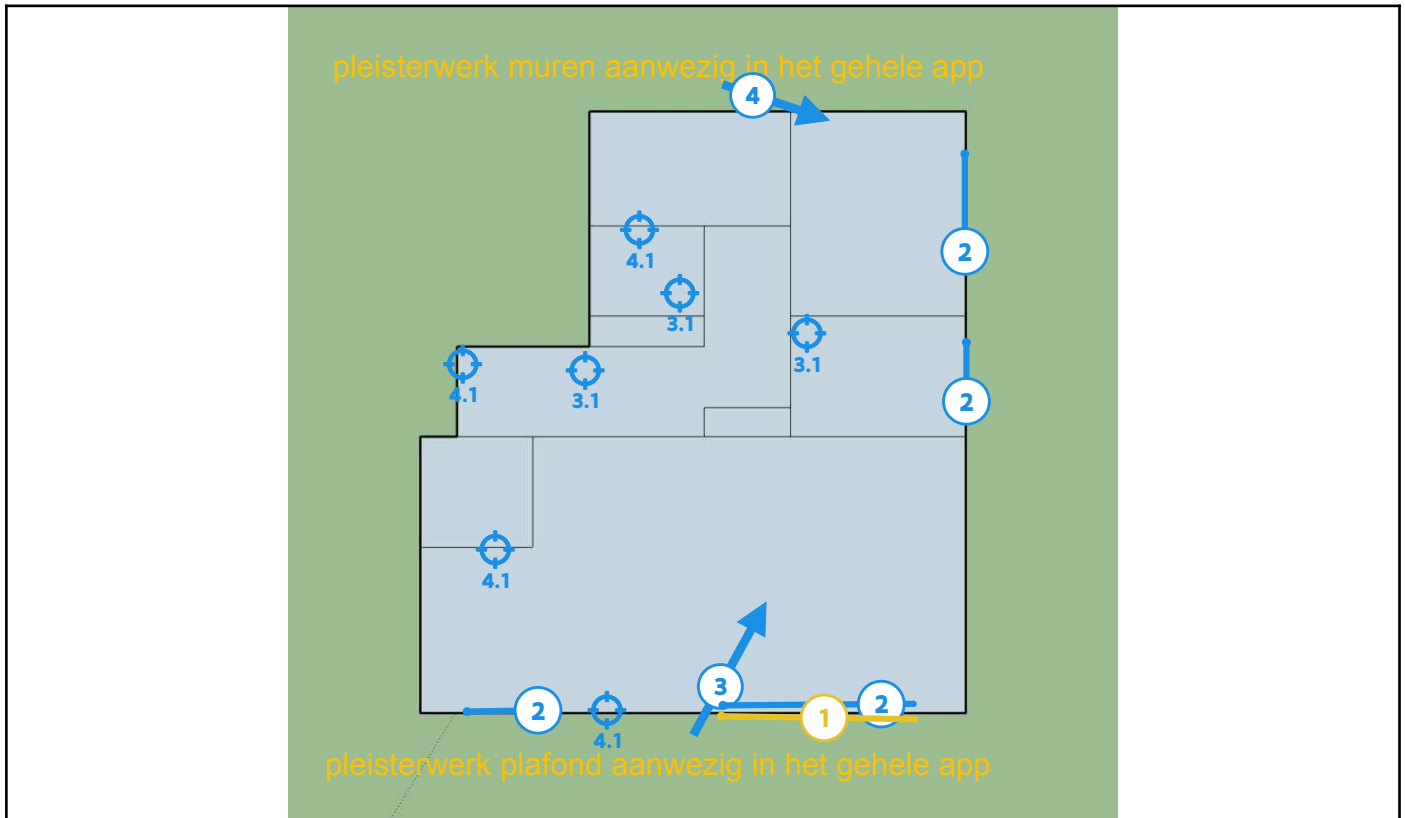
Plan 1.1: grondplan bus 11

Beschrijving	Type	Actie
1. Invulpanelen buitenramen	Asbestmateriaal	Zorgvuldig beheren
2. Mastiek buitenramen	Geen asbest	-
3. Pleisterwerk plafond	Geen asbest	-
3.1 Code: MM2	Mengmonster	-
4. Pleisterwerk muren	Geen asbest	-
4.1 Code: MM1	Mengmonster	-

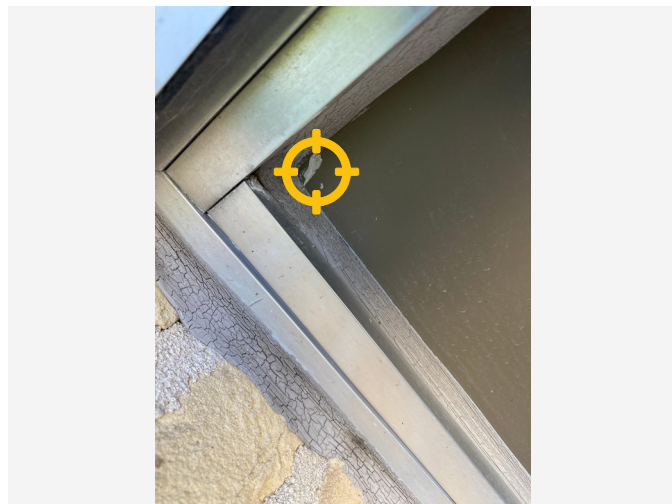
Overzichtsfoto

Eindbeoordeling materiaalrisico	Zeer laag materiaalrisico en/of zeer lage kans op vezelvrijgave
---------------------------------	---

Gebondenheid	Categorie 1: hechtgebonden in oorsprong
Asbestsoort (vezeltype)	Alleen chrysotiel
Asbestconcentratie	Laag (< 50%)
Afschermingsgraad van het gehele materiaal	Niet stootvaste afscherming
Toestand van het materiaal	Onbeschadigd, niet verweerd

#	Type	Referentie	Resultaat
1.1	Puntmonster	MM4	Chrysotiel

Beschrijving	Invulpanelen buitenramen
Omgeving	Buiten
Primaire drager	Wandopening verticaal (raam, deur, ...)
Asbestmateriaal	Plaat, paneel, tablet - Geëmailleerd, type Glasal
Bindmiddel van asbestmateriaal	Cement
Gebondenheid op basis van bindmiddel	Hecht
Hoeveelheid (oppervlakte - dikte - aantal)	<ul style="list-style-type: none">• 2,00 m² - 0,50 cm - 1 stuk
Totaal volume	0,01 m ³
Eenvoudig bereikbaar	Ja
Bevestigingswijze	<ul style="list-style-type: none">• Geklemd
Identificatiemethode	Vaststelling met monstername
Destructieve handeling voor identificatie	Nee

- Zorg voor een veilig beheer. Vermijd het beschadigen van het asbestmateriaal. Controleer de toestand jaarlijks op wijzigingen.

- Eenvoudige handelingen: enkel door erkend asbestverwijderaar
De platen kunnen niet verwijderd worden uit de ramen zonder te breken
