Asbestinventarisatetest

Provinciestraat 59/001, 2018 Antwerpen

Attestnummer : **20260420-000475.000**

Zone 1: Hoofdgebouw

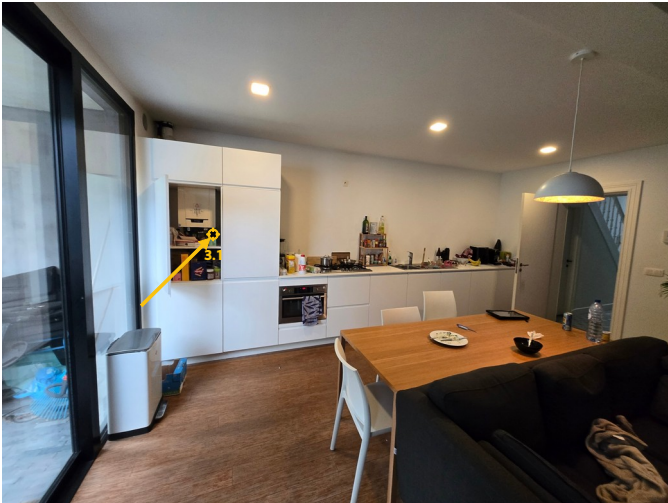
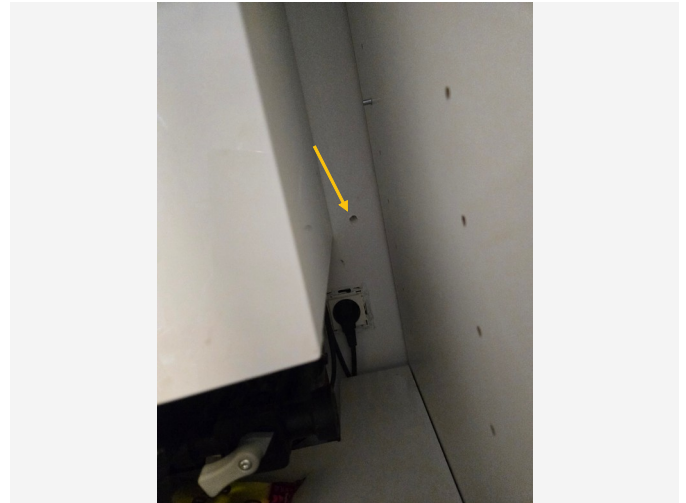
Fiche 3: Pleisterwerk muur

Conclusie

Geen asbest

#	Type	Referentie	Resultaat
3.1	Mengmonster	M1B0	Geen asbest

Beschrijving	Pleisterwerk muur
Omgeving	Binnen
Primaire drager	Wand vrijstaand (scheidingsmuur, ...)
Bindmiddel van materiaal	Gips - kalk
Gebondenheid op basis van bindmiddel	Niet-hechtgebonden
Hoeveelheid (oppervlakte - dikte - aantal)	• 150,00 m ² - 1,00 cm - 1 stuk
Totaal volume	1,50 m ³
Identificatiemethode	Een monstername door de asbestdeskundige met laboanalyse door een asbestlabo.
Destructieve handeling voor identificatie	Nee
Opmerking	Staalnamepunten Natte ruimte: Keuken Droge ruimte: Slaapkamer Stooklokaal = keuken Traphal => nvt

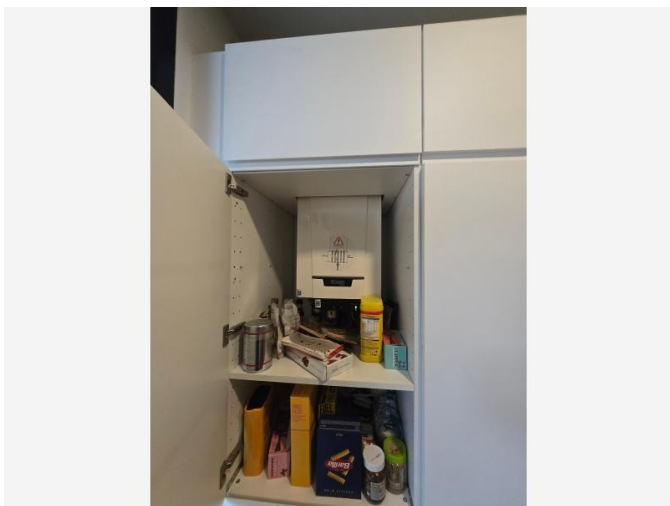
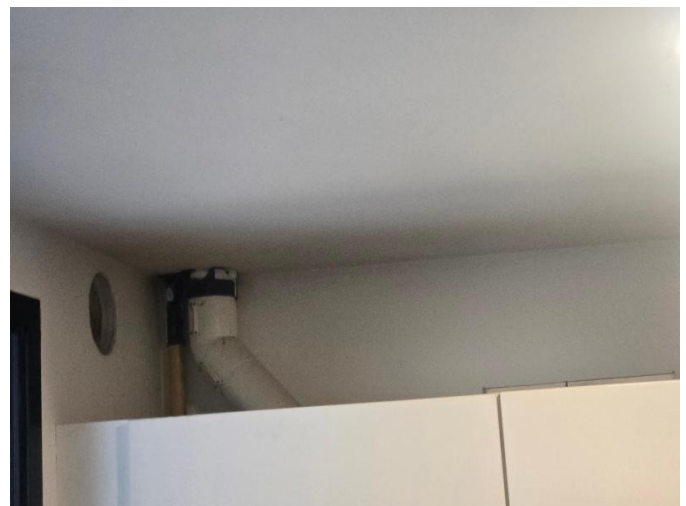
Beschrijving	Notitie	Terug te vinden op plannen
Fiche 4: Rookgaskanaal in niet asbestverdacht materiaal	Het zichtbare traject van het rookgaskanaal bestaat uit een niet asbestverdacht materiaal	-
Fiche 5: Geen asbestverdachte stookinstallatie	De ketel bevat geen zichtbare asbestverdachte onderdelen	Plan 1.1: App bus 001
Fiche 6: Geen asbestverdachte mastieken vastgesteld	Alle ramen in het gehele inspectiegebied zijn vrij van asbestverdachte mastieken	-
