# Asbestinventarisatetest

Provinciestraat 59/201, 2018 Antwerpen

Attestnummer : **20260420-000489.000**

# Zone 1: Hoofdgebouw

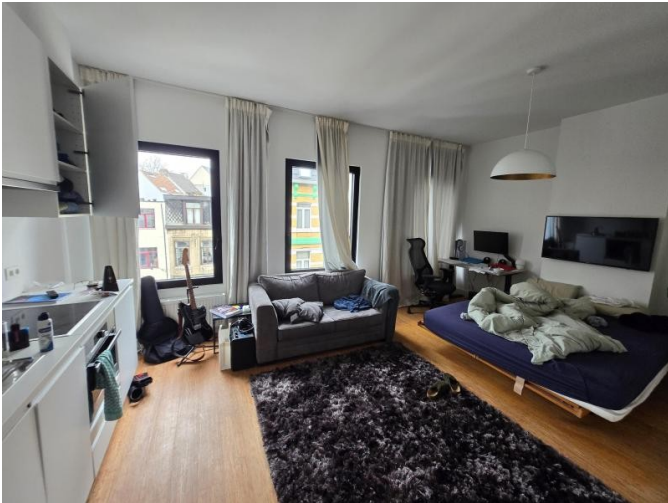
Situeringfoto

Alle plafonds bestaan uit niet asbestverdachte gipskartonplaten

Basis voor advies	De asbestdeskundige beoordeelt het materiaal als niet-asbestverdacht.
Primaire drager	Plafond

Geen asbest

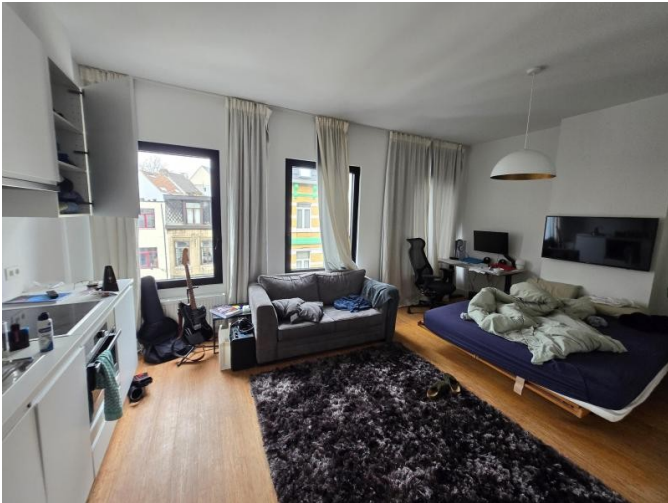
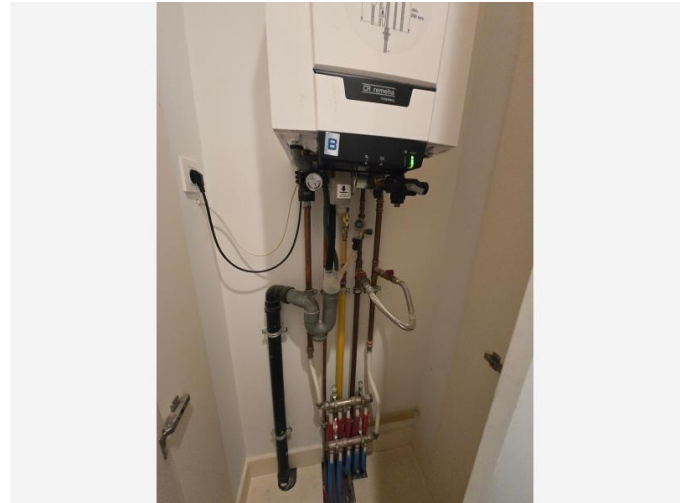
## Fiche 2: Pleisterwerk muur

Geen asbest

Beschrijving	Pleisterwerk muur
Omgeving	Binnen
Primaire drager	Wand vrijstaand (scheidingsmuur, ...)
Bindmiddel van materiaal	Gips - kalk
Gebondenheid op basis van bindmiddel	Niet-hechtgebonden
Hoeveelheid (oppervlakte - dikte - aantal)	• 150,00 m <sup>2</sup> - 1,00 cm - 1 stuk
Totaal volume	1,50 m <sup>3</sup>
Identificatiemethode	De asbestdeskundige gebruikt een bestaande laboanalyse als bewijsdocument met bevestiging door vaststelling en expertise.
Destructieve handeling voor identificatie	Nee
Opmerking	De resultaten van de staalnamen van het pleisterwerk uit onderliggende bouwlagen wordt geëxtrapoleerd. Minstens 25% van het aanwezige pleisterwerk wordt bemonsterd.

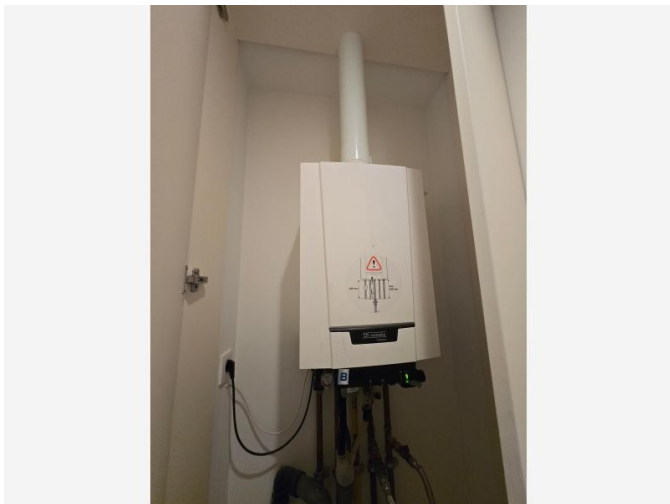
## Fiche 3: Geen asbestverdachte stookinstallatie

Beschrijving	Notitie	Terug te vinden op plannen
Fiche 3: Geen asbestverdachte stookinstallatie	De stookinstallatie bevat geen zichtbare asbestverdachte onderdelen	Plan 1.1: App bus 201
Fiche 4: Rookgaskanaal in niet asbestverdacht materiaal	Het zichtbare traject van het rookgaskanaal bestaat uit een niet asbestverdacht materiaal	-
Fiche 5: Geen asbestverdachte mastieken vastgesteld	Alle ramen in het inspectiegebied zijn vrij van asbestverdachte mastieken	-
