Rapport de contrôle d'installations électriques à basse et à très basse tension

RÉF. 122/2024/90205/01:1

DATE DU CONTRÔLE ADRESSE DU CONTRÔLE 14/01/2025 (11:15 - 12:15) Avenue Victor Olivier 8 (étage 12) - 1070 Anderlecht

TYPE DE CONTRÔLE Visite de contrôle vente ancienne installation (8.4.2.)

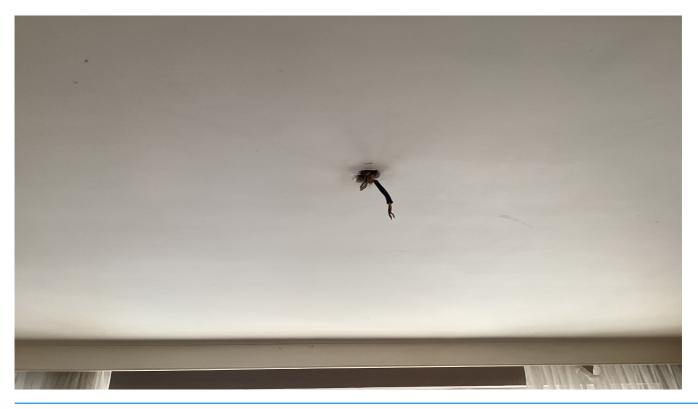
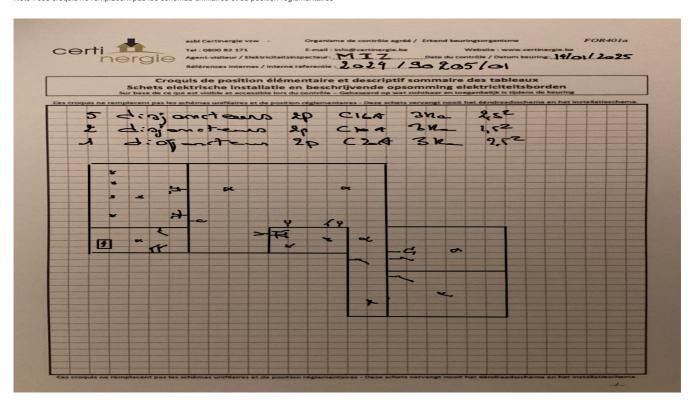
Croquis de position élémentaire et descriptif sommaire des tableaux

sur base de ce qui est visible et accessible lors du contrôle Note : ces croquis ne remplacent pas les schémas unifilaires et de position réglementaires
