# Asbestinventarisatetest

Pater De Smetlaan 23, 9200 Dendermonde

Attestnummer : 20231129-000278.001

Uitgegeven op : 18.12.2023

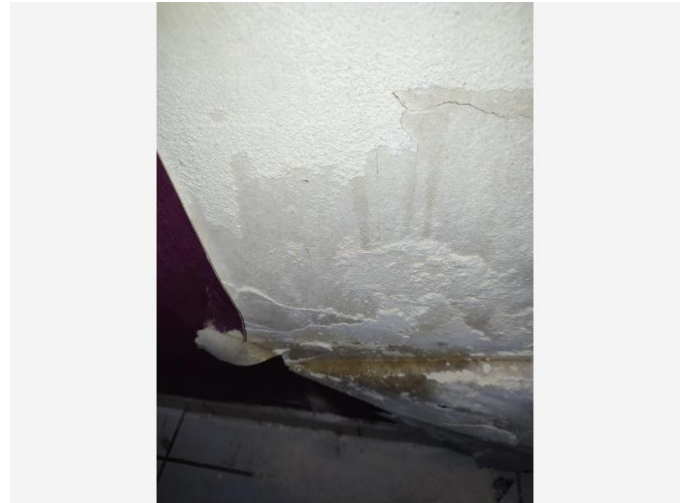
Geen asbest

#	Type	Referentie	Resultaat
3.1	Mengmonster	MM1	Geen asbest

Beschrijving	Pleisterwerk muren
Omgeving	Binnen
Primaire drager	Binnenwand

<b>Bindmiddel van materiaal</b>	Gips - kalk
<b>Gebondenheid op basis van bindmiddel</b>	Niet-hechtgebonden
<b>Hoeveelheid (oppervlakte - dikte - aantal)</b>	• 135,00 m <sup>2</sup> - 2,00 cm - 1 stuk
<b>Totaal volume</b>	2,70 m <sup>3</sup>
<b>Identificatiemethode</b>	Vaststelling met monstername
<b>Destructieve handeling voor identificatie</b>	Nee
