# Asbestinventarisatetest

42021C0151/00A010 - garagebox 234

Attestnummer : **20260608-000146.000**

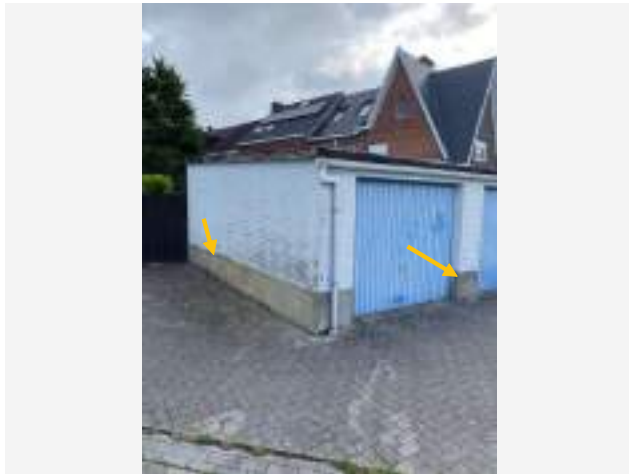
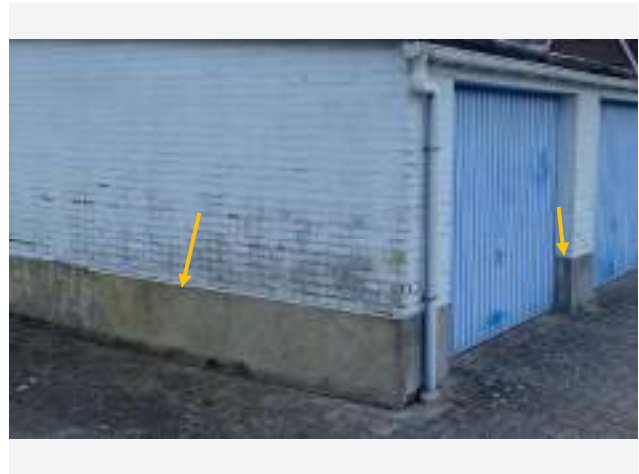
Situeringfoto

Tijdens het terreinonderzoek werd verdacht materiaal vastgesteld tegen de gevel van het gebouw. Op basis van de eigendomsstructuur en de beschikbare informatie wordt deze gevel beschouwd als een gemeenschappelijk bouwdeel en behoort deze niet tot het privatieve gedeelte waarop onderhavig attest betrekking heeft. Het betreffende materiaal werd bemonsterd in het kader van het asbestattest van de gemeenschappelijke delen. Uit de analyse bleek dat het materiaal GEEN asbest bevat. Het materiaal en de bijhorende analysegegevens zijn opgenomen en beoordeeld in het asbestattest van de gemeenschappelijke delen. Aangezien het materiaal zich bevindt op een gemeenschappelijk bouwdeel dat buiten de afbakeningsscope van dit attest valt, werd het niet afzonderlijk geïnventariseerd in onderhavig attest. Voor de inventarisatie, beoordeling en eventuele beheersmaatregelen wordt verwezen naar het asbestattest van de gemeenschappelijke delen.

| Primaire drager | Wand buitenschil |
| (Asbest)materiaal | In-situ afwerkingslagen - Crepi |

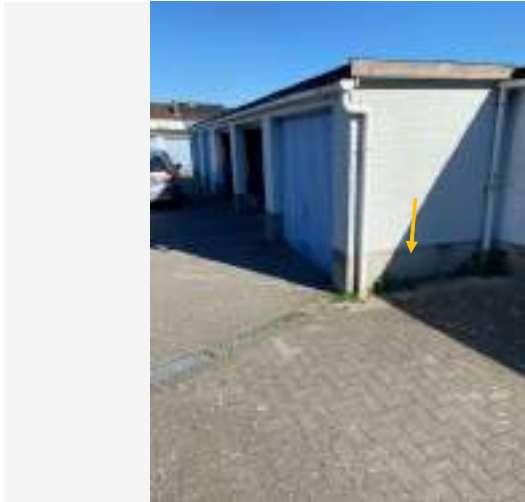
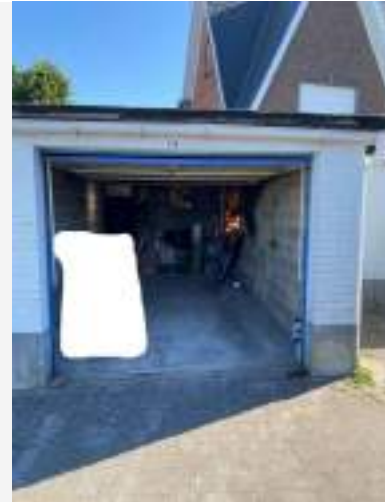
Situeringfoto

| Basis voor advies | Beoordeling op basis van expertise met een vaststelling door de asbestdeskundige. |

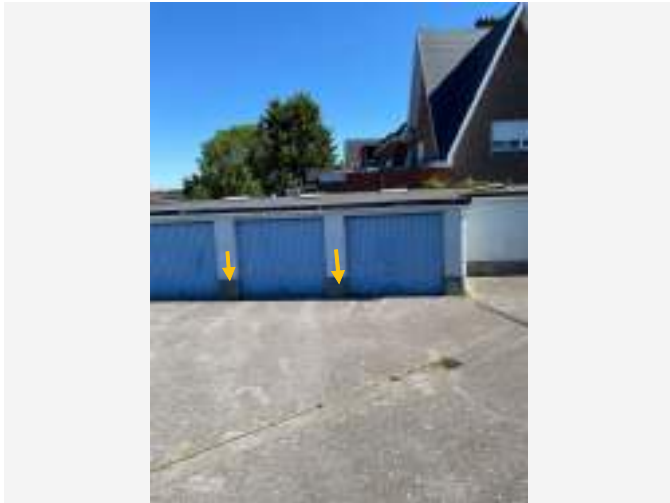
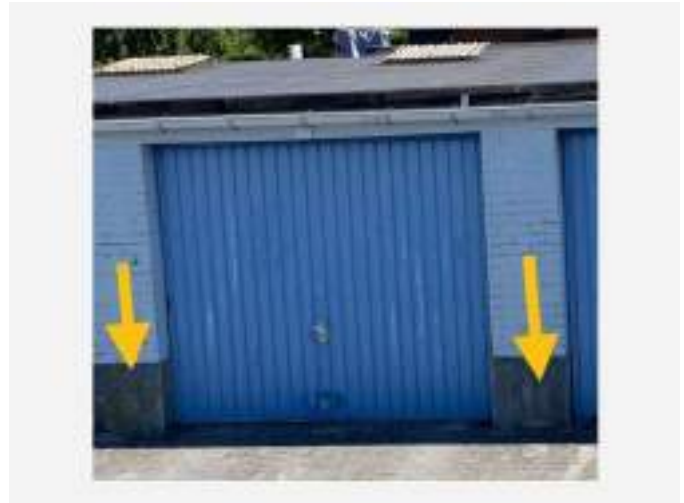
Situeringfoto

| Basis voor advies | Beoordeling op basis van expertise met een vaststelling door de asbestdeskundige. |

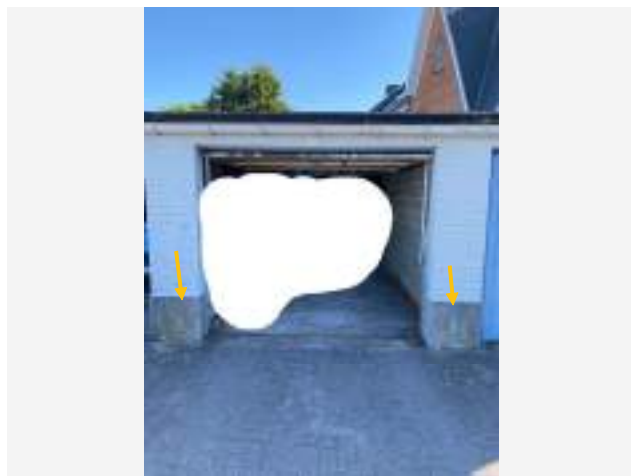
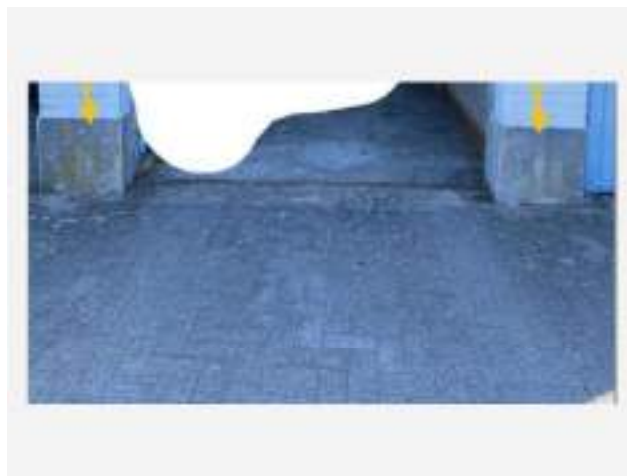
Situeringfoto

| Basis voor advies | Beoordeling op basis van expertise met een vaststelling door de asbestdeskundige. |
