# Asbestinventarisatetest

Koninginnenlaan 25/42, 8300 Knokke-Heist

Attestnummer : 20230926-000480.000

Uitgegeven op : 26.09.2023

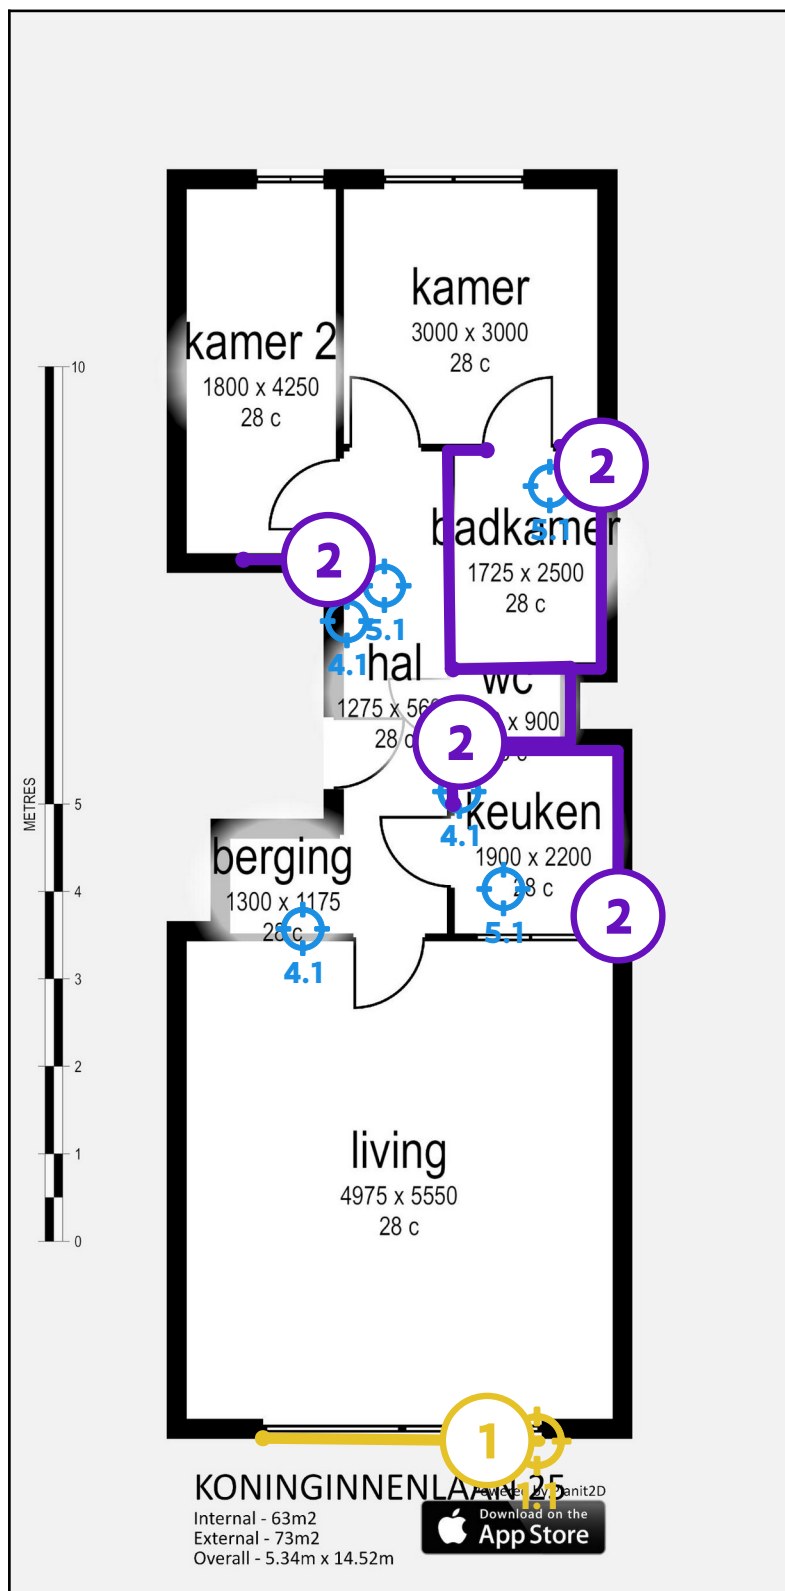
# Plan 1.1: App 42

1. Mastiek	Asbestmateriaal	Zorgvuldig beheren
1.1 Code: MM03	Puntmonster	-
2. Tegellijm	Advies	-
4. Pleister muren	Geen asbest	-
4.1 Code: MM01	Mengmonster	-
5. Pleister	Geen asbest	-
5.1 Code: MM02	Mengmonster	-

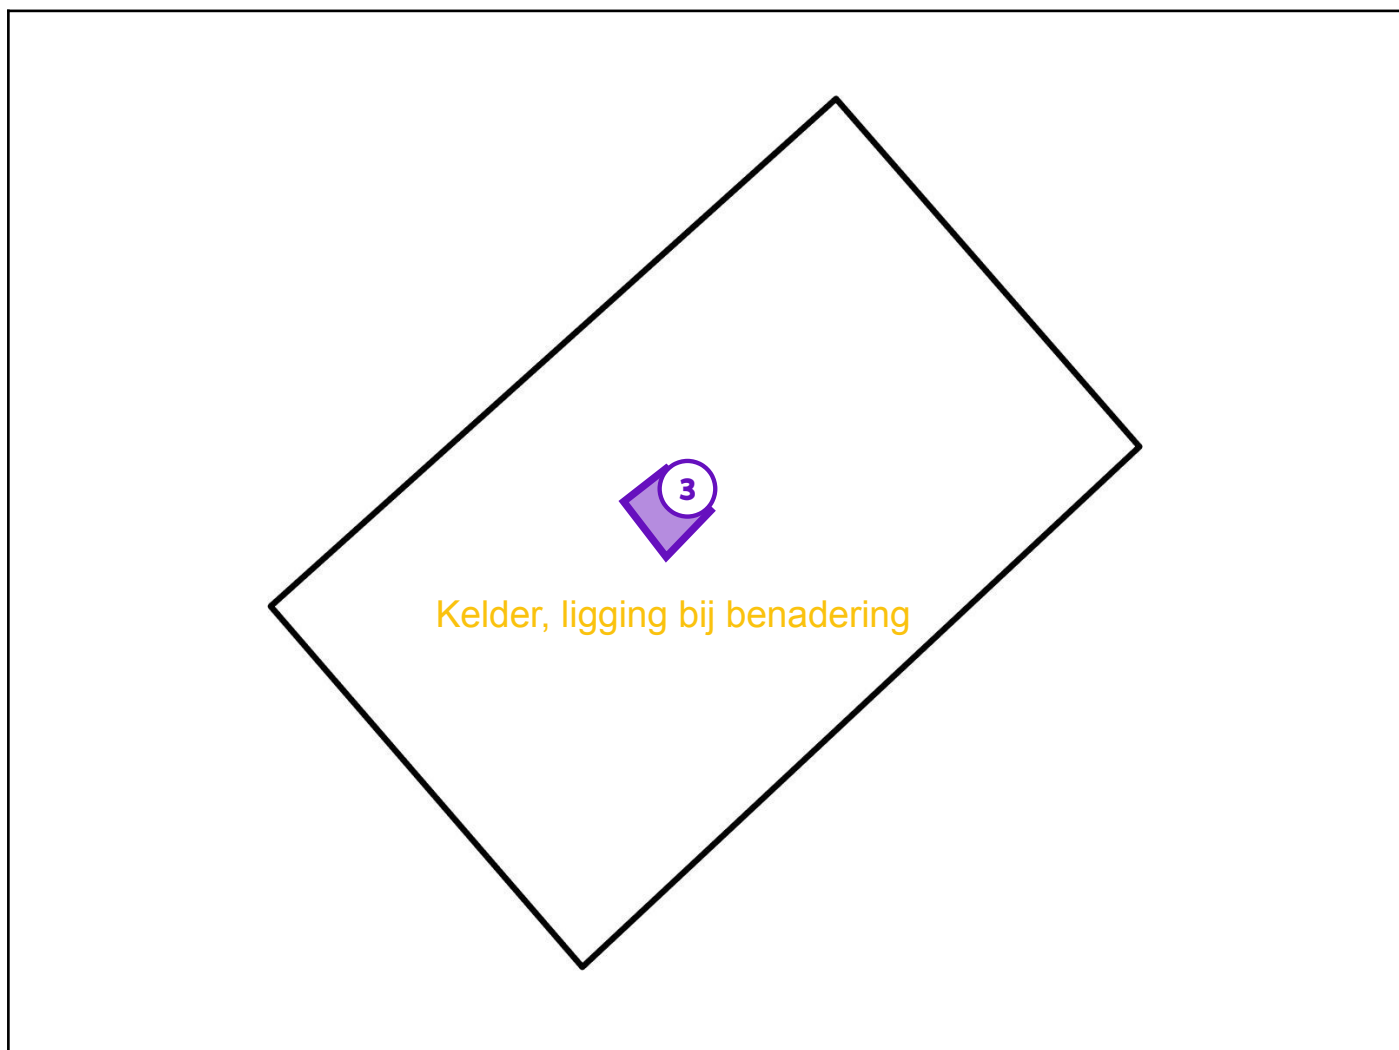
## Plan 1.2: Hoofdgebouw plan

Beschrijving	Type	Actie
3. Kelder/berging	Advies	-

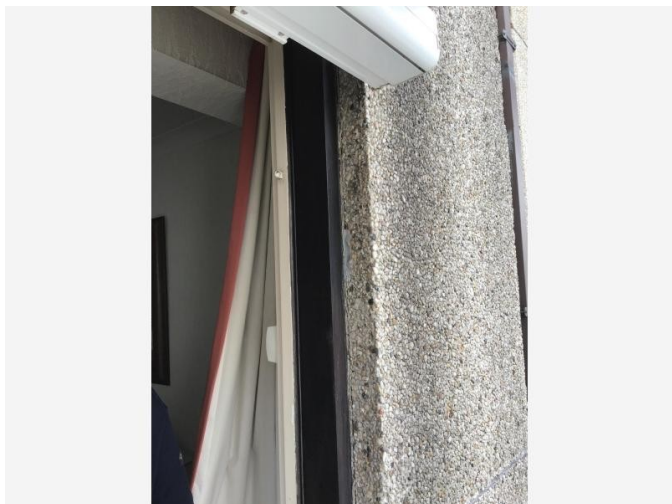
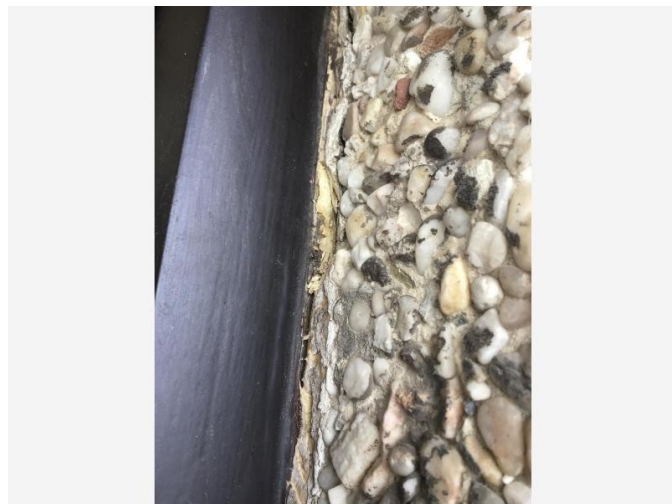
Het asbestmateriaal valt onder de mijlpaal van 2040.

Eindbeoordeling materiaalrisico	Laag materiaalrisico en/of verlaagde kans op vezelvrijgave
---------------------------------	--

Gebondenheid	Categorie 1: hechtgebonden in oorsprong
Asbestsoort (vezeltype)	Alleen chrysotiel
Asbestconcentratie	Laag (< 50%)
Afschermingsgraad van het gehele materiaal	Geheel of deels vrij aan de buitenlucht
Toestand van het materiaal	Licht beschadigd, licht verweerd. Intact materiaal type Pical – asbestboard of categorie III 'gebondenheid'

#	Type	Referentie	Resultaat
1.1	Puntmonster	MM03	Chrysotiel

Beschrijving	Mastiek
Omgeving	Buiten
Primaire drager	Wandopening verticaal (raam, deur, ...)
Asbestmateriaal	In-situ afwerkingslagen - Pasta, stopverf, voegsel, stopsel, vulsel, mastiek, kitten, ...
Bindmiddel van asbestmateriaal	Kitten, mastiek, pasta

- Zorg voor een veilig beheer. Vermijd het beschadigen van het asbestmateriaal. Controleer de toestand jaarlijks op wijzigingen.

- Eenvoudige handelingen: mag via doe-het-zelf of door werknemer(s) met opleidingsattest eenvoudige handelingen  
Indien de mastiek volledig intact is en er geen vrije asbestvezels zichtbaar zijn, voorziet de wet geen verplichting om deze asbesthoudende toepassing te laten verwijderen door een firma met een opleidingsattest eenvoudige handelingen. U mag, in principe, deze asbesttoepassing zelf verwijderen met in achtneming van de nodige veiligheidsmaatregelen om uzelf en uw omgeving te beschermen. Tijdens het verwijderen van de asbesttoepassing moet het materiaal intact blijven.

De verwijdering van het materiaal moet met de nodige zorg en veiligheidsvoorzieningen gebeuren.

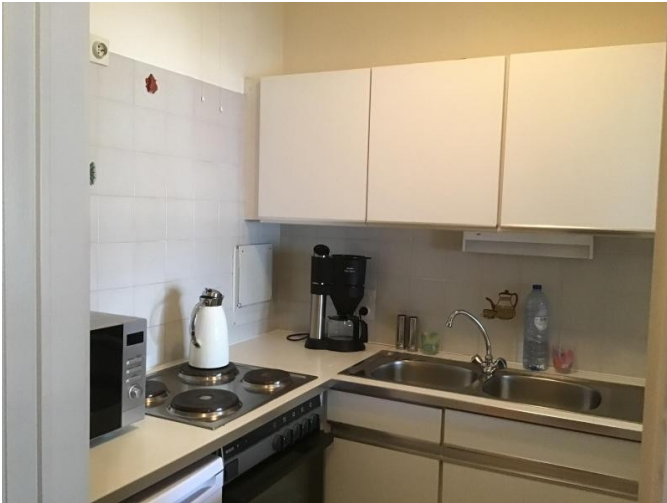
De muurtegels waren in goede staat en er was geen beschadiging vast te stellen om tegellijm te bemonsteren, dus kon er geen staalname gebeuren. In de periode waarin deze woning werd gebouwd, werd frequent asbestverdachte tegellijm gebruikt. Bij verwijdering van de muurtegels is het raadzaam de nodige beschermingsmiddelen te dragen om alle risico uit te sluiten.

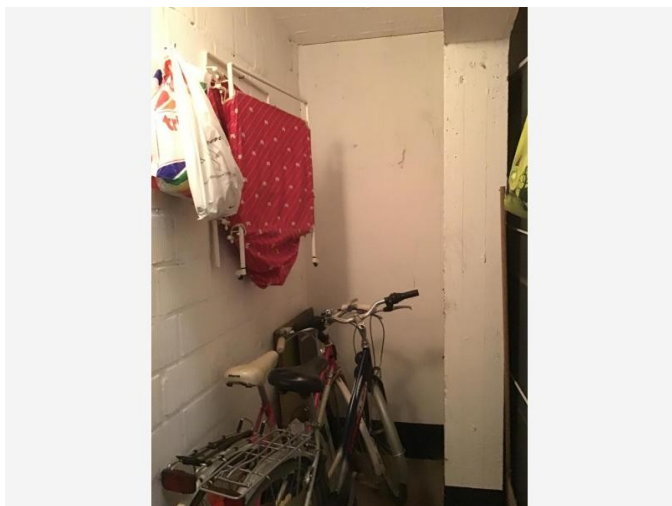
Geen asbestverdachte materialen aangetroffen.

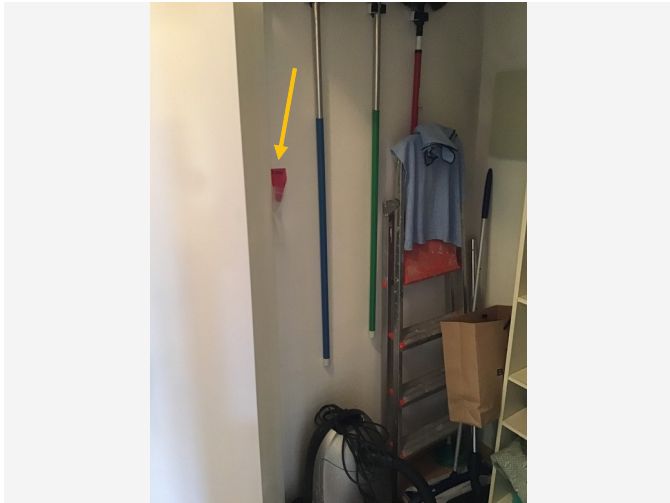
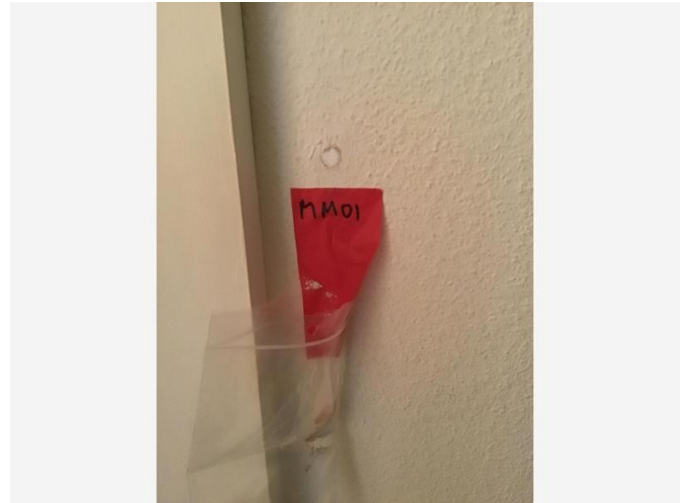
Geen asbest

#	Type	Referentie	Resultaat
4.1	Mengmonster	MM01	Geen asbest

Beschrijving	Pleister muren
Omgeving	Binnen
Primaire drager	Binnenwand
Bindmiddel van materiaal	Gips - kalk

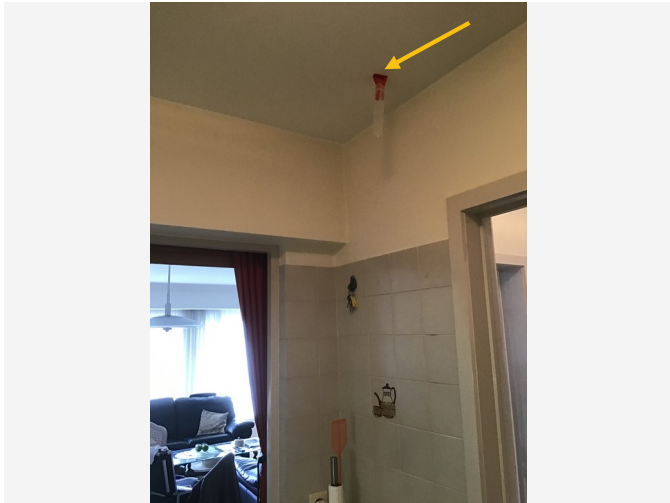
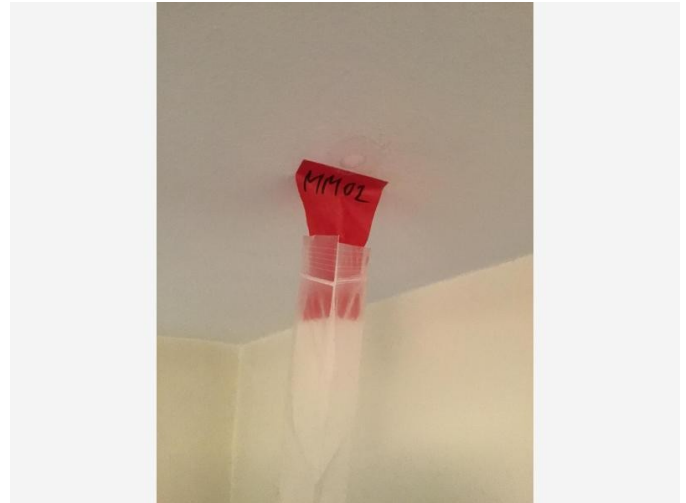
Geen asbest

#	Type	Referentie	Resultaat
5.1	Mengmonster	MM02	Geen asbest

Beschrijving	Pleister
Omgeving	Binnen
Primaire drager	Plafond
Bindmiddel van materiaal	Gips - kalk
