# Asbestinventarisatetest

Attestnummer : **20221223-000015.000**

**Asbest Zorgwoning**

## Zone 1: Zorgwoning

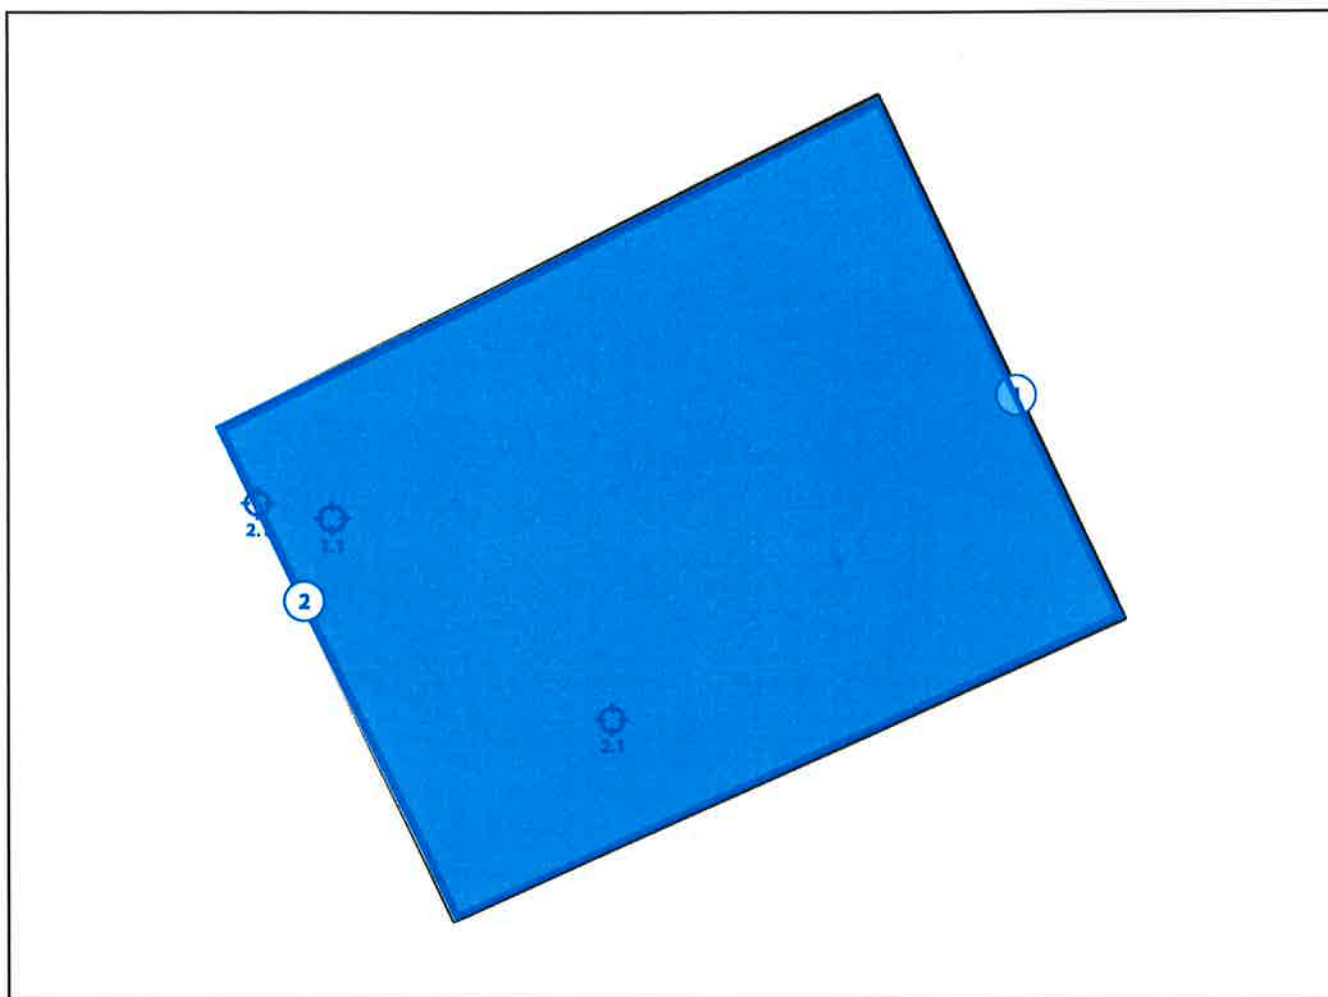
## Plan 1.1: Zorgwoning plan

Beschrijving	Type	Actie
1. Pleisterwerk muren	Geen asbest	-
1.1 Code: 2022-034-A1	Mengmonster	-
2. Pleisterwerk plafond	Geen asbest	-
2.1 Code: 2022-034-A2	Mengmonster	-

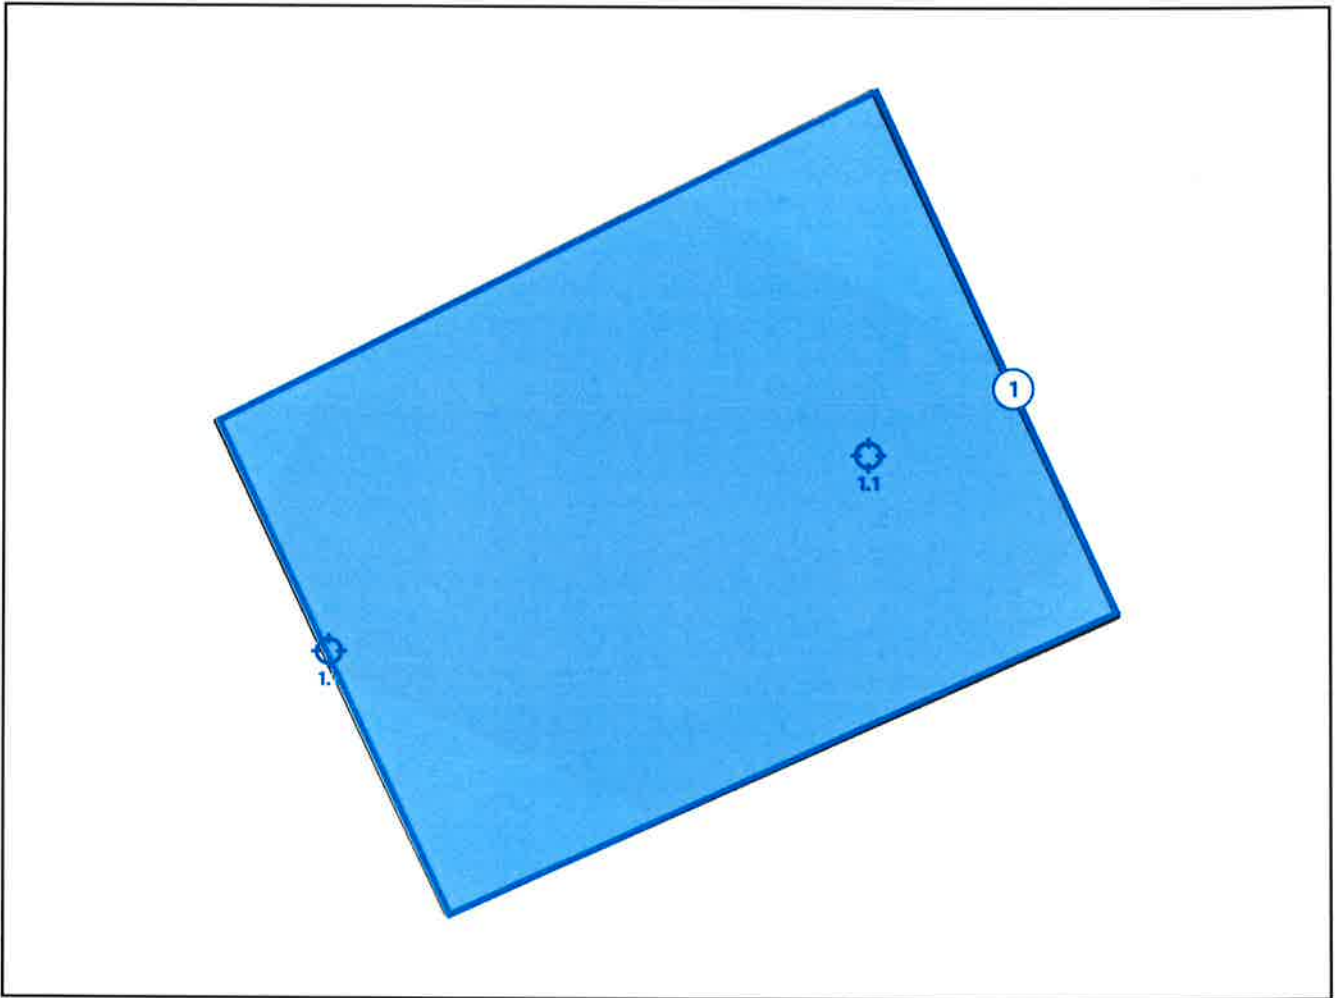
## Plan 1.2: Zorgwoning plan

Beschrijving	Type	Actie
1. Pleisterwerk muren	Geen asbest	-
1.1 Code: 2022-034-A1	Mengmonster	-

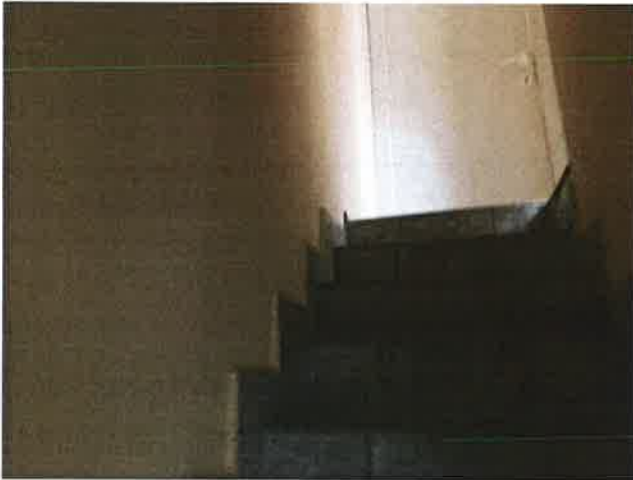
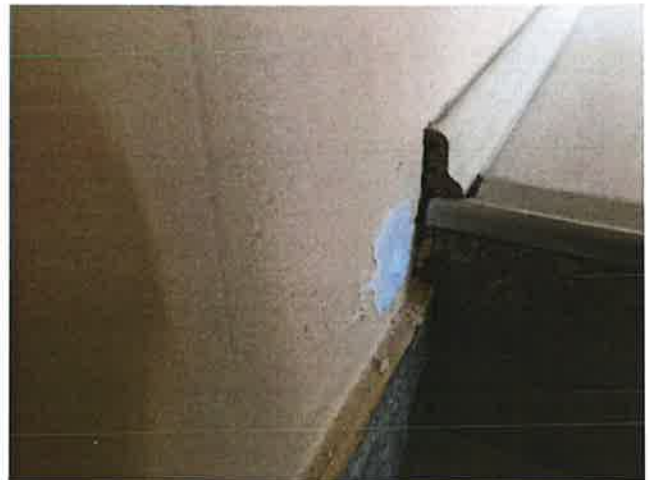
## Fiche 1: Pleisterwerk muren

Geen asbest

#	Type	Referentie	Resultaat
1.1	Mengmonster	2022-034-A1	Geen asbest

Beschrijving	Pleisterwerk muren
Omgeving	Binnen
Primaire drager	Wand vrijstaand (scheidingsmuur, ...)

<b>Bindmiddel van materiaal</b>	Gips - kalk
<b>Gebondenheid op basis van bindmiddel</b>	Niet-hechtgebonden
<b>Hoeveelheid (oppervlakte - dikte - aantal)</b>	• 150,00 m <sup>2</sup> - 1,00 cm - 1 stuk
<b>Totaal volume</b>	1,50 m <sup>3</sup>
<b>Identificatiemethode</b>	Vaststelling met monstername
<b>Destructieve handeling voor identificatie</b>	Nee

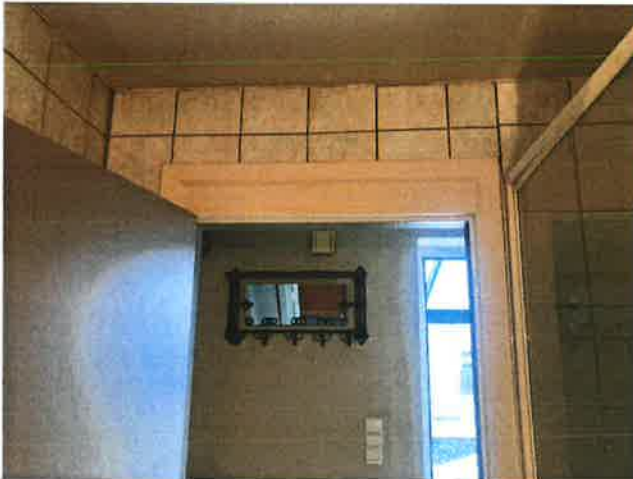
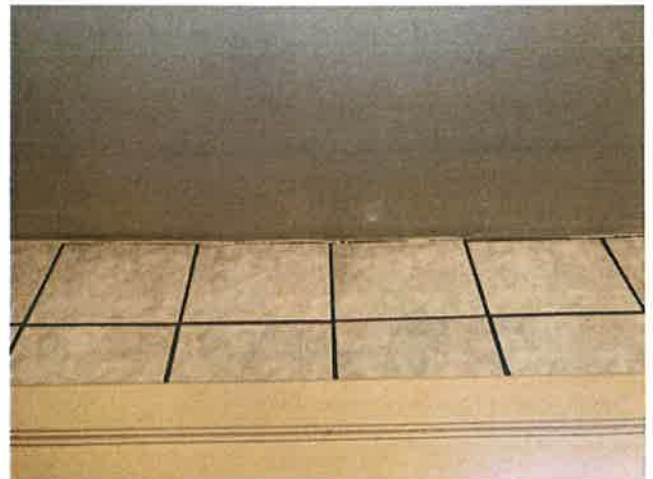
## Fiche 2: Pleisterwerk plafond

Geen asbest

#	Type	Referentie	Resultaat
2.1	Mengmonster	2022-034-A2	Geen asbest

Beschrijving	Pleisterwerk plafond
Omgeving	Binnen
Primaire drager	Plafond
Bindmiddel van materiaal	Gips - kalk

<b>Gebondenheid op basis van bindmiddel</b>	Niet-hechtgebonden
<b>Hoeveelheid (oppervlakte - dikte - aantal)</b>	• 50,00 m <sup>2</sup> - 1,00 cm - 1 stuk
<b>Totaal volume</b>	0,50 m <sup>3</sup>
<b>Identificatiemethode</b>	Vaststelling met monstername
<b>Destructieve handeling voor identificatie</b>	Nee
<b>Opmerking</b>	Boven zijn de plafonds uit gyproc
