Asbestinventarisatetest

Kampveldweg 2, 3740 Bilzen

Attestnummer : 20221220-000360.001

Uitgegeven op : 20.12.2022

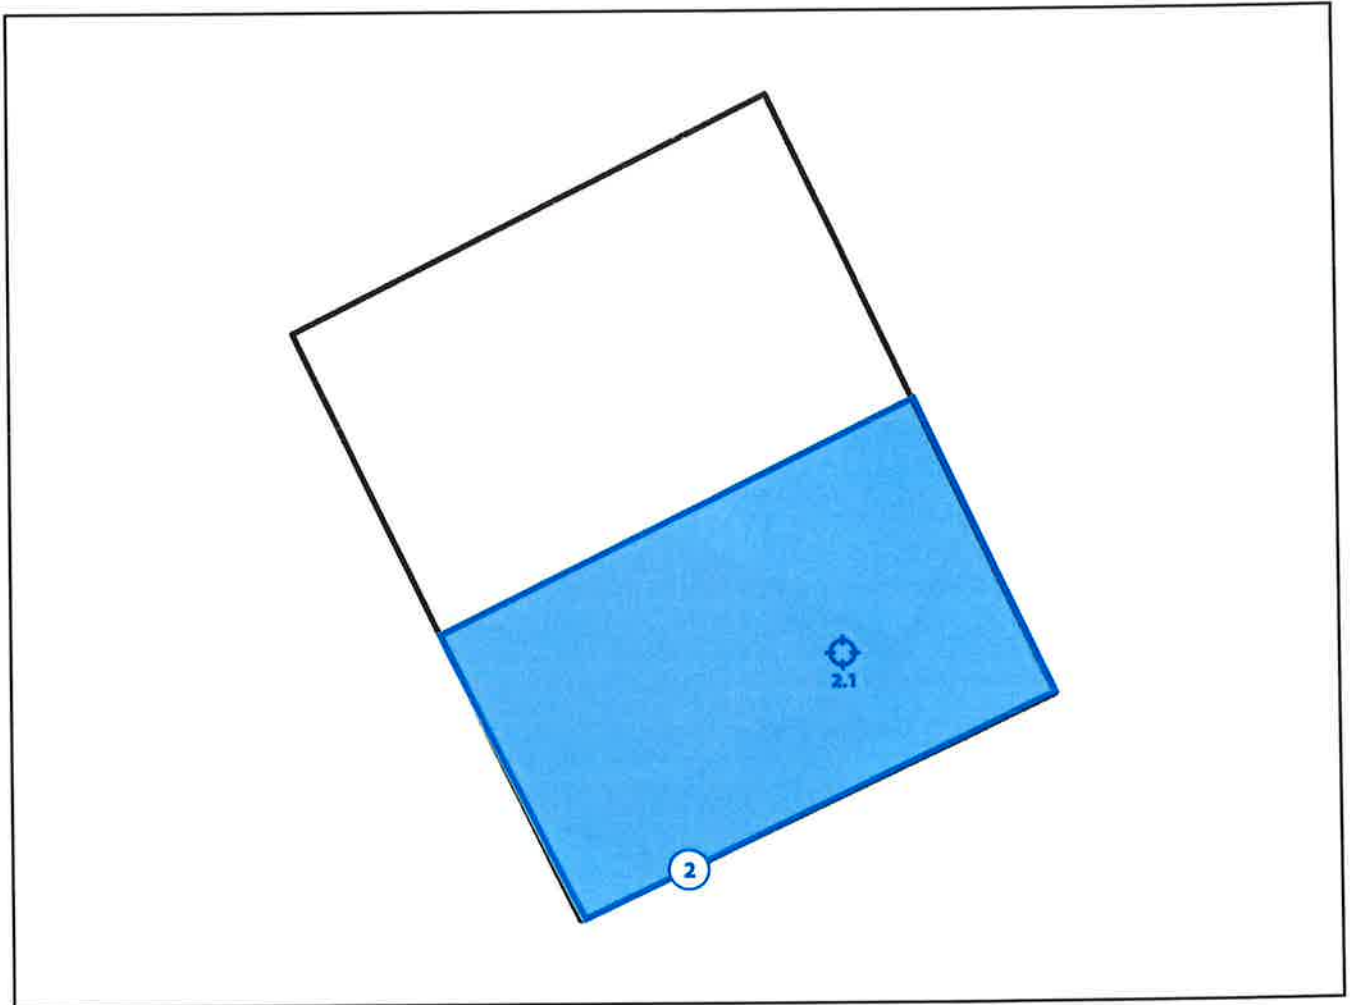
Plan 1.2: verdieping 1

Beschrijving	Type	Actie
2. Pleisterwerk plafond	Geen asbest	-
2.1 Code: 2022-032-A2	Mengmonster	-

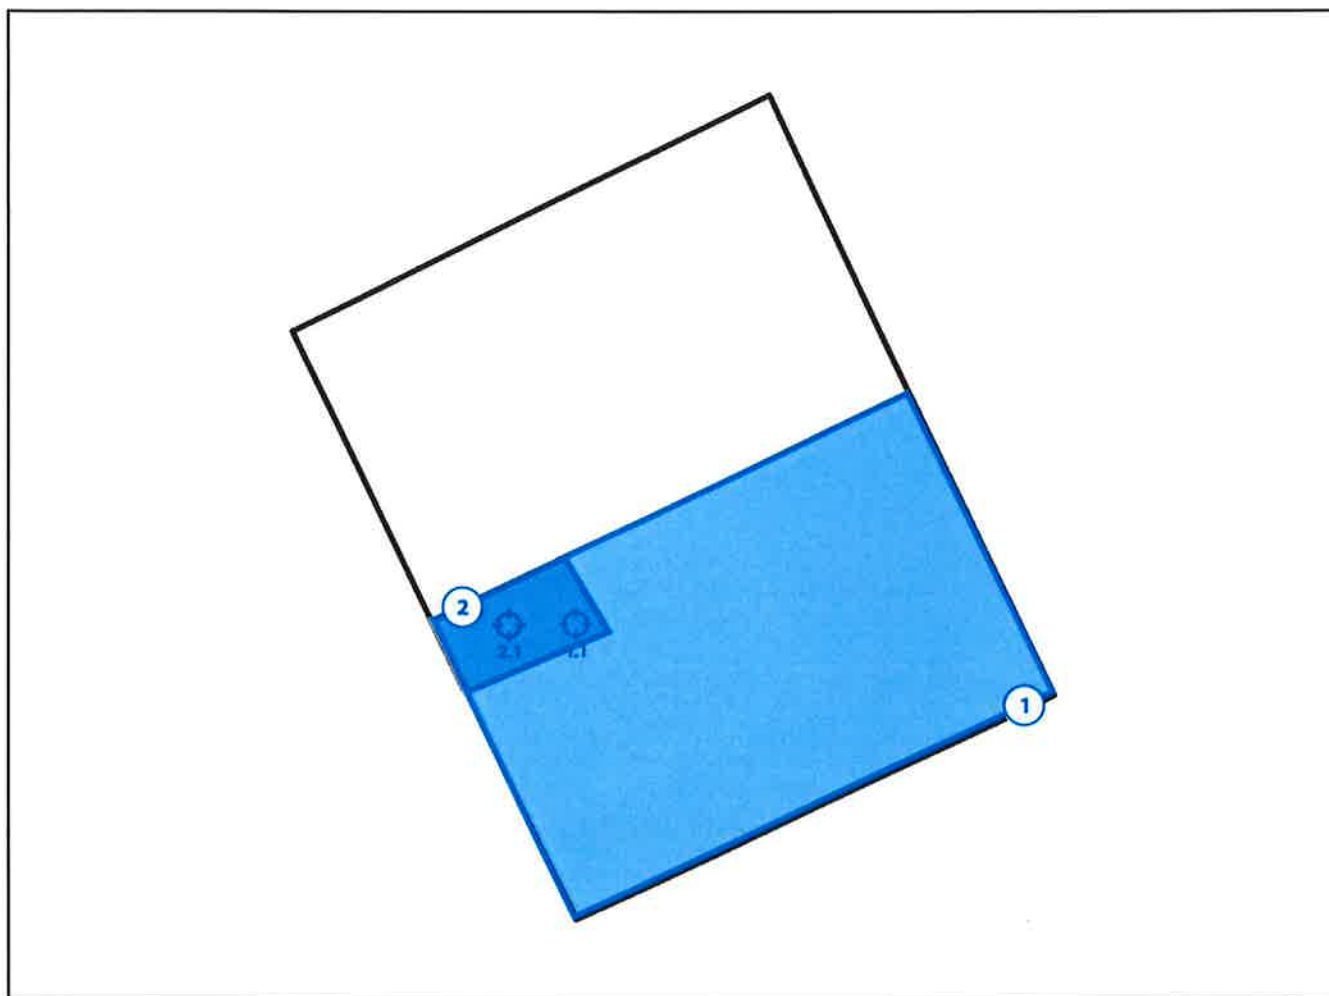
Plan 1.3: Kelder

Beschrijving	Type	Actie
1. Pleisterwerk muren	Geen asbest	-
1.1 Code: 2022-032-A1	Mengmonster	-
2. Pleisterwerk plafond	Geen asbest	-
2.1 Code: 2022-032-A2	Mengmonster	-

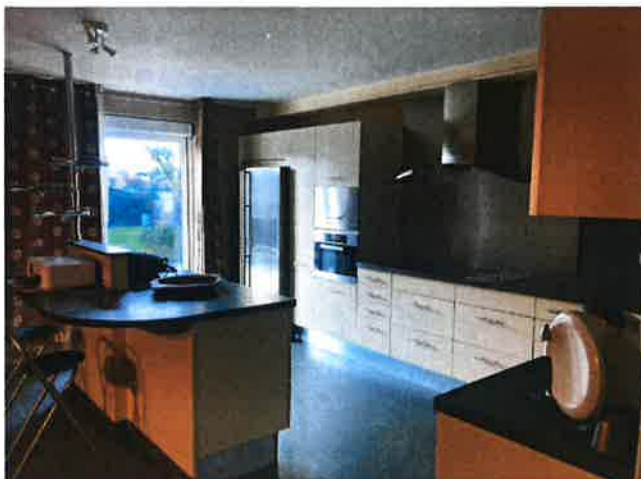
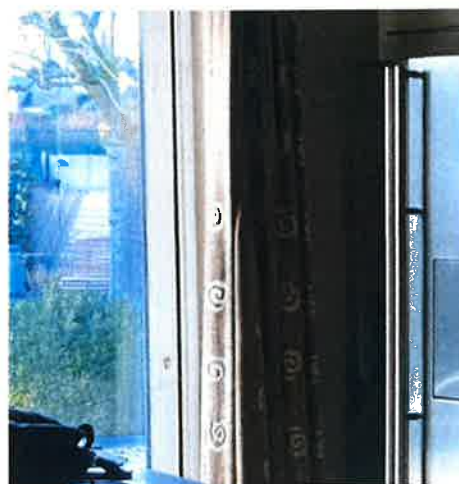
Fiche 1: Pleisterwerk muren

Geen asbest

#	Type	Referentie	Resultaat
1.1	Mengmonster	2022-032-A1	Geen asbest

Beschrijving	Pleisterwerk muren
Omgeving	Binnen
Primaire drager	Wand vrijstaand (scheidingsmuur, ...)

Bindmiddel van materiaal	Gips - kalk
Gebondenheid op basis van bindmiddel	Niet-hechtgebonden
Hoeveelheid (oppervlakte - dikte - aantal)	• 450,00 m ² - 1,00 cm - 1 stuk
Totaal volume	4,50 m ³
Identificatiemethode	Vaststelling met monstername
Destructieve handeling voor identificatie	Nee

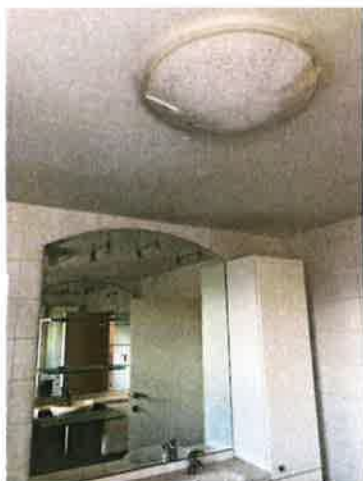
Fiche 2: Pleisterwerk plafond

Geen asbest

#	Type	Referentie	Resultaat
2.1	Mengmonster	2022-032-A2	Geen asbest

Beschrijving	Pleisterwerk plafond
Omgeving	Binnen
Primaire drager	Plafond

Bindmiddel van materiaal	Glps - kalk
Gebondenheid op basis van bindmiddel	Niet-hechtgebonden
Hoeveelheid (oppervlakte - dikte - aantal)	• 300,00 m ² - 1,00 cm - 1 stuk
Totaal volume	3,00 m ³
Identificatiemethode	Vaststelling met monstername
Destructieve handeling voor identificatie	Nee
